UNIVERSITAS GADJAH MADA
FAKULTAS TEKNIK
JURUSAN TEKNIK SIPIL DAN LINGKUNGAN

DESAIN TEKNIS REHABILITASI GROUNDSILL KRETEK DI SUNGAI OPAK

DISAMPAIKAN KEPADA
BIDANG BINA MARGA DINAS KIMPRASWIL
PROVINSI DAERAH ISTIMEWA YOGYAKARTA

10 JULI 2007

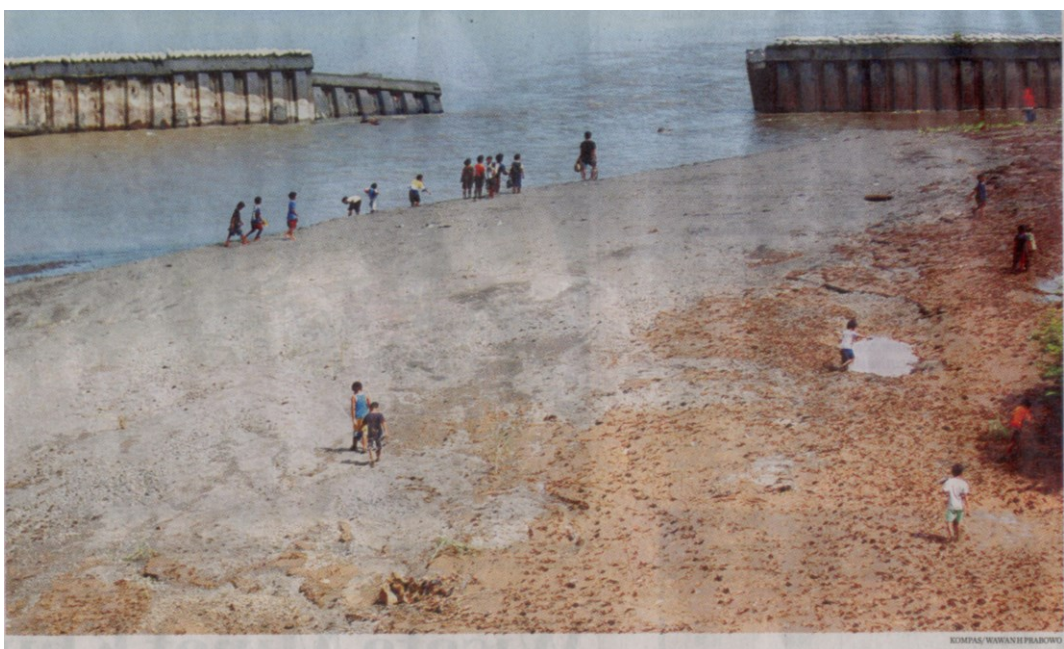
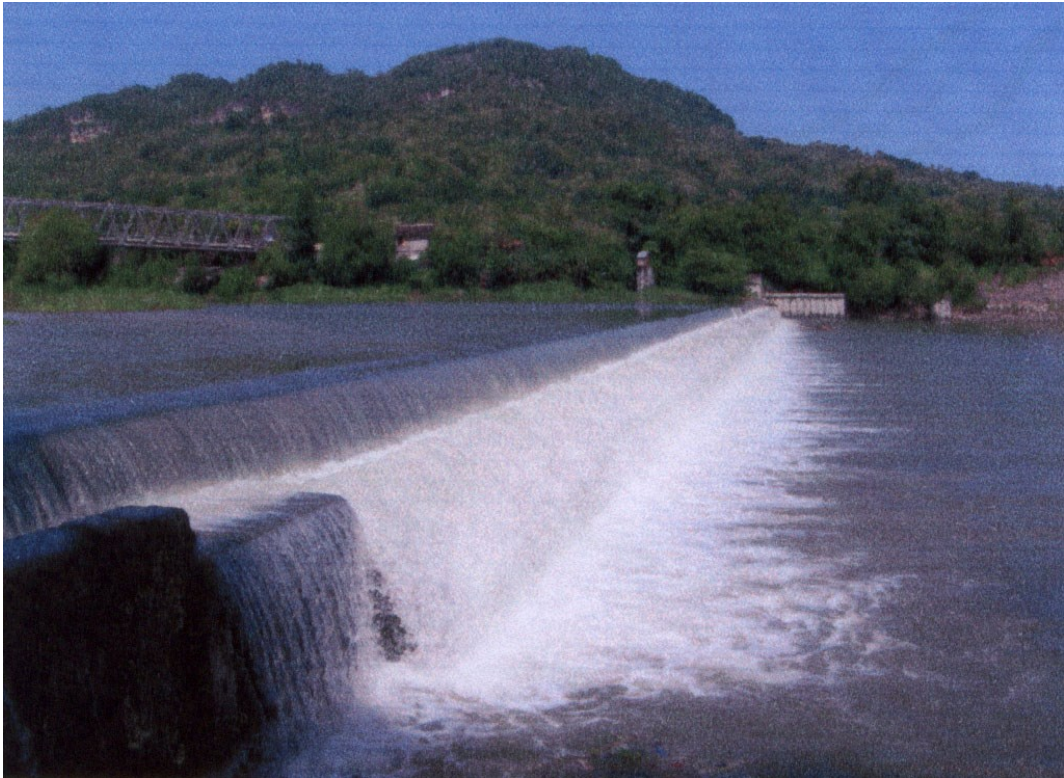
Gambar 2 Groundsill Kretek sesudah (atas) dan sebelum (bawah) kerusakan.

Pada 25 Juni 2007, groundsill pengaman Jembatan Kretek yang melintasi Sungai Opak di Kabupaten Bantul mengalami kegagalan yang mengakibatkan runtuhnya struktur groundsill di bagian tengah bentang sepanjang lebih kurang 31 m. Dengan total bentang groundsill 185 m, sisa groundsill yang masih berdiri sekitar 154 m. Namun, sebagian groundsill pada lokasi patah juga mengalami kerusakan dan dalam posisi miring atau condong ke arah hilir.

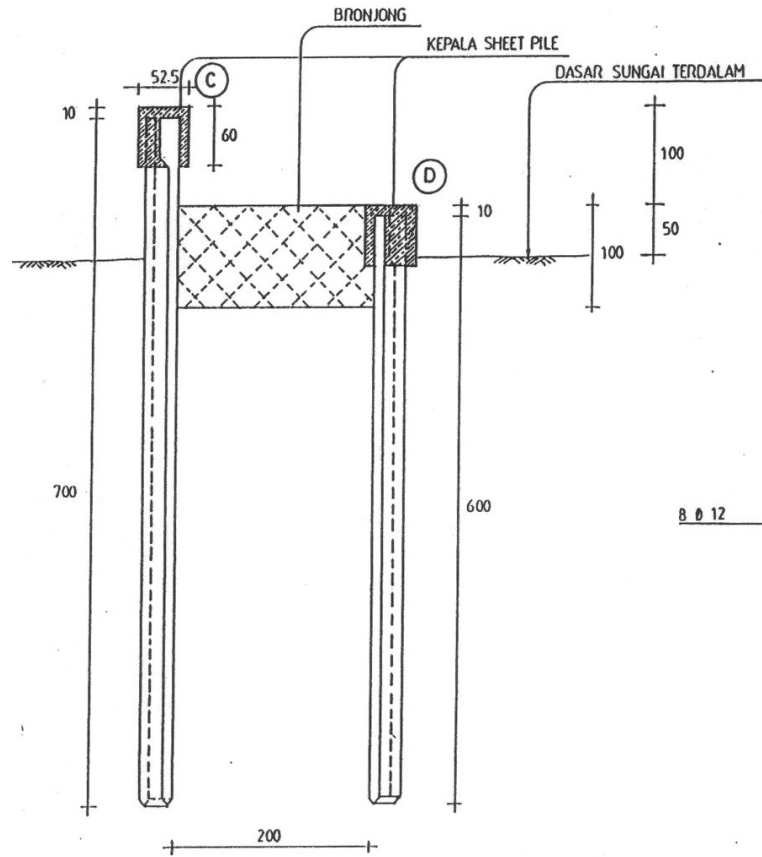
Gambar 4 Potongan melintang groundsill (Bina Marga, 2003)

Dari gambar potongan melintang Groundsill Kretek (Gambar 4) tampak bahwa groundsill tidak dilengkapi dengan struktur pemecah energi. Kemungkinan yang terjadi adalah aliran menumbuk dasar sungai di hilir groundsill dengan energi yang besar dan menyebabkan tergerusnya dasar sungai. Dengan tergerusnya dasar sungai, elevasi dasar sungai di hilir groundsill turun, yang pada akhirnya berakibat pada terganggunya kestabilan struktur groundsill (item 3). Groundsill (sheet pile) tidak mampu menahan momen guling.

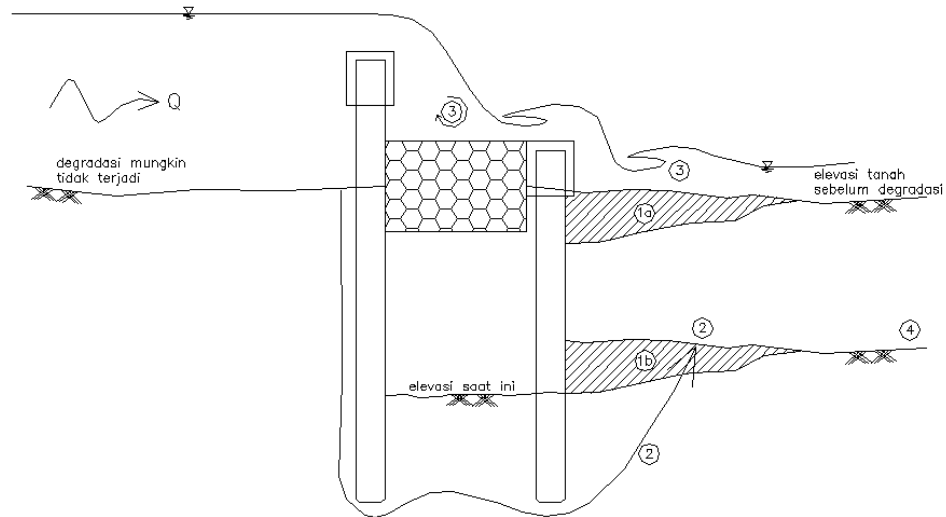
Gambar 6 Root-cause analysis.

Ada dua hal yang diduga menjadi penyebab utama kegagalan Groundsill Kretek yaitu kelemahan hidraulis struktur groundsill serta degradasi dasar sungai.

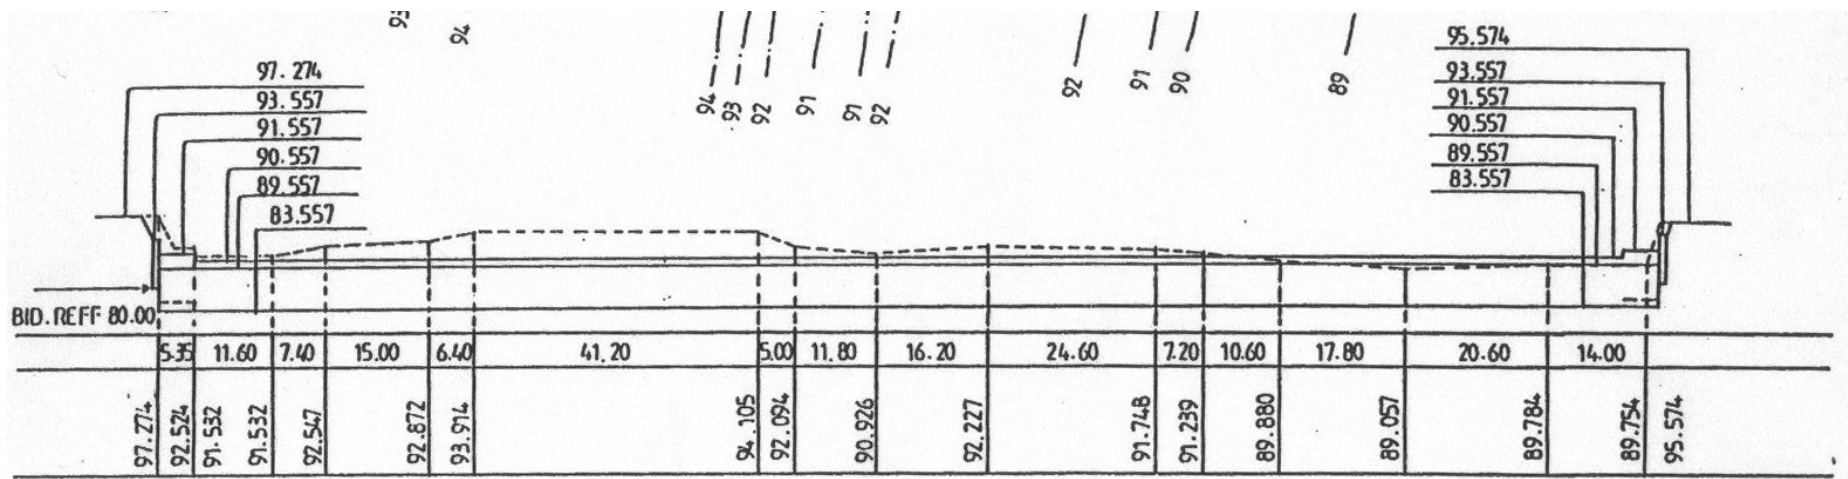
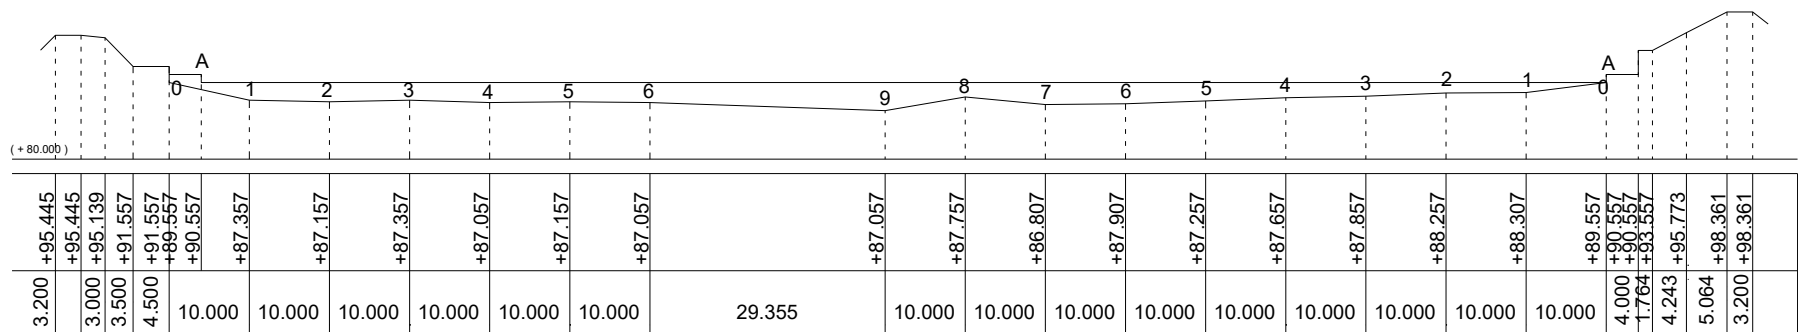
**Gambar 7 Profil melintang dasar sungai di as ground sill. Atas: Gambar perencanaan (Bina Marga, 2003).
Bawah: Hasil pengukuran (Adhi Karya, 2007).**

Selain terjadi kerusakan pada struktur groundsill, patahnya Groundsill Kretek juga mengakibatkan turunnya dasar sungai di sekitar lokasi patahan. Elevasi dasar sungai pada lokasi patahan saat groundsill direncanakan adalah +90,926 m (Bina Marga, 2003) sedangkan elevasi dasar sungai sekarang pada lokasi yang sama adalah +87,057 m (hasil pengukuran oleh Adhi Karya pada 30 Juni 2007). Penurunan elevasi dasar sungai ini dapat terus berlanjut apabila tidak dilakukan penanganan yang tepat karena aliran akan terkonsentrasi melalui daerah patahan saja. Gambar 7 menyajikan perubahan dasar sungai pada as groundsill di lokasi patahan.
