*Jembatan Kereta Api BH 474  
Sungai Comal  
Lintas Semarang-Cirebon*

**Permasalahan erosi lokal  
di sekitar pilar jembatan**

# *Kegagalan Jembatan BH 474*

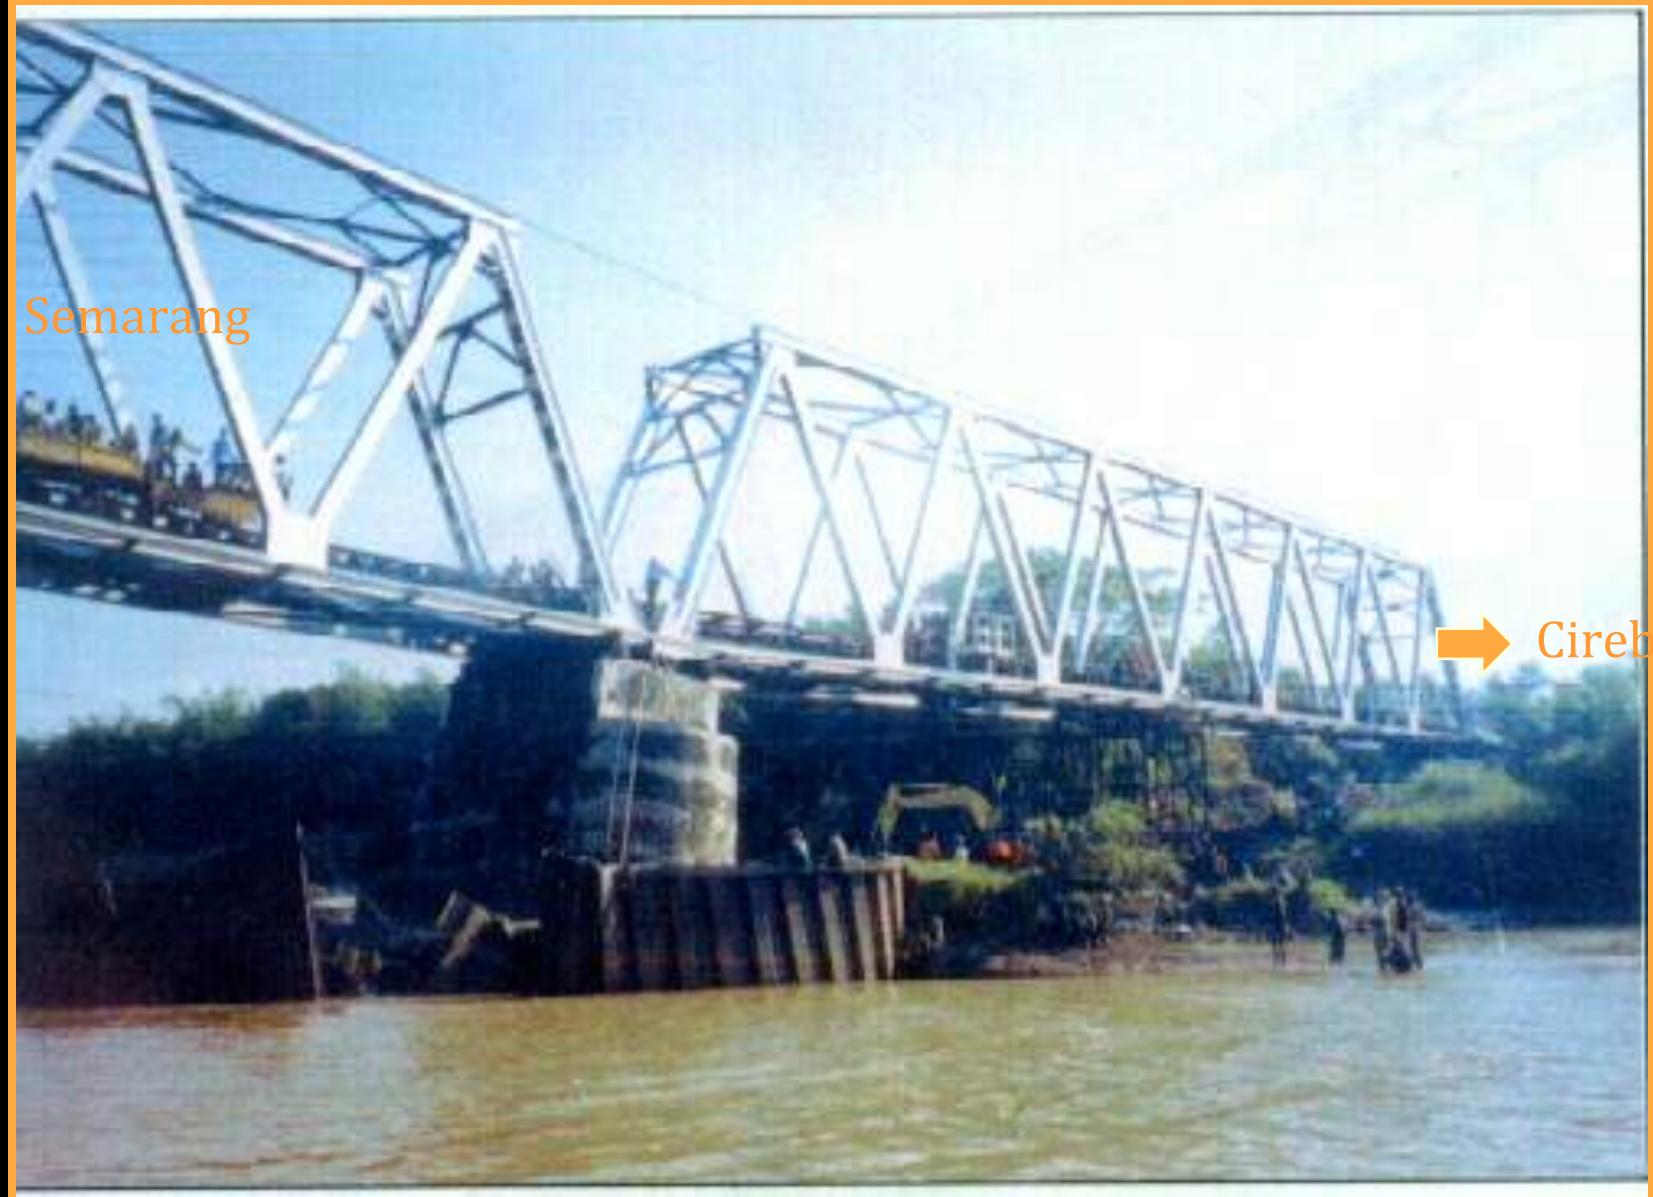
- Pilar jembatan ambles (turun)
  - Rabu, 20 Juni 2001
    - » Jembatan turun akibat kegagalan pilar #1
    - » Pilar #1 ambles, miring ke arah Cirebon
    - » pk. 06:00 pilar turun 10 cm
    - » pk. 18:00 pilar turun 188 cm
  - Riwayat permasalahan
    - » Gejala penurunan pilar #1 sudah dideteksi pada 1999 dan sudah ada upaya penanganan pada saat itu untuk mencegah kegagalan fungsi pilar
    - » Pangkal jembatan pernah longsor akibat gerusan oleh arus di sungai pada 1986 dan telah ditangani dengan penggantian pangkal jembatan serta upaya pencegahan gerusan dasar sungai dengan penempatan geogrid

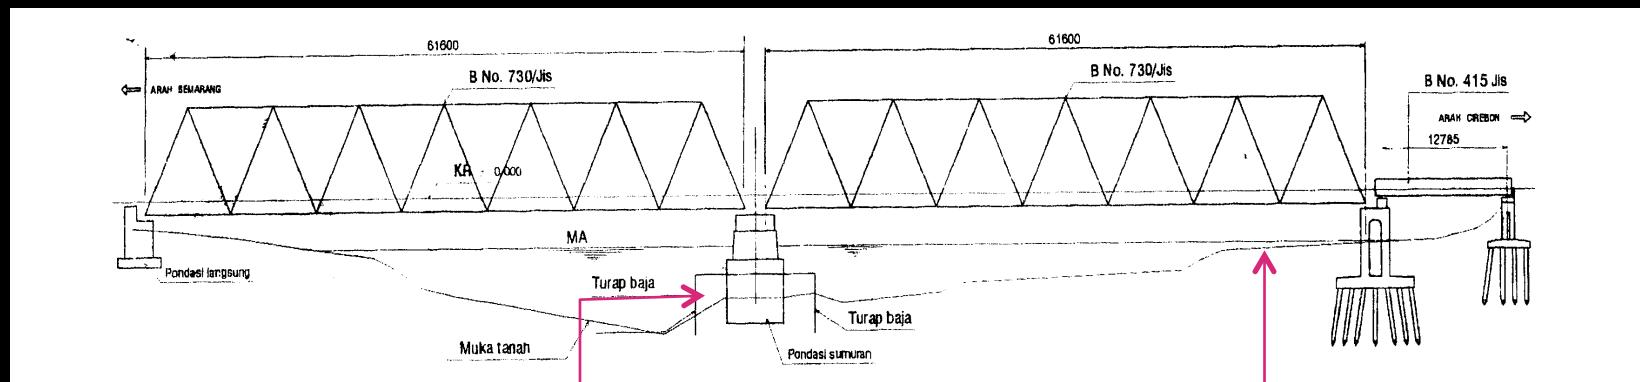
# Jembatan BH 474 (rehab. 1987)

pilar #1 pasangan batu kali  
fondasi sumuran

pilar #1 diberi turap baja  
geogrid di dasar sungai

- 1986
  - Tebing di pangkal jembatan arah Cirebon longsor karena gerusan
- 1987
  - Penggantian dan penggeseran pangkal jembatan arah Cirebon
  - Pangkal jembatan beton, fondasi tiang pancang
  - Bentang jembatan menjadi 60+60+12 m
  - Pilar #2 (pilar baru) beton, fondasi tiang pancang
  - Pilar #1 (pilar lama) dilindungi dengan turap baja (*sheet pile*)
  - Perkuatan dasar sungai di arah Cirebon dengan bronjong batu kali (*geogrid*)

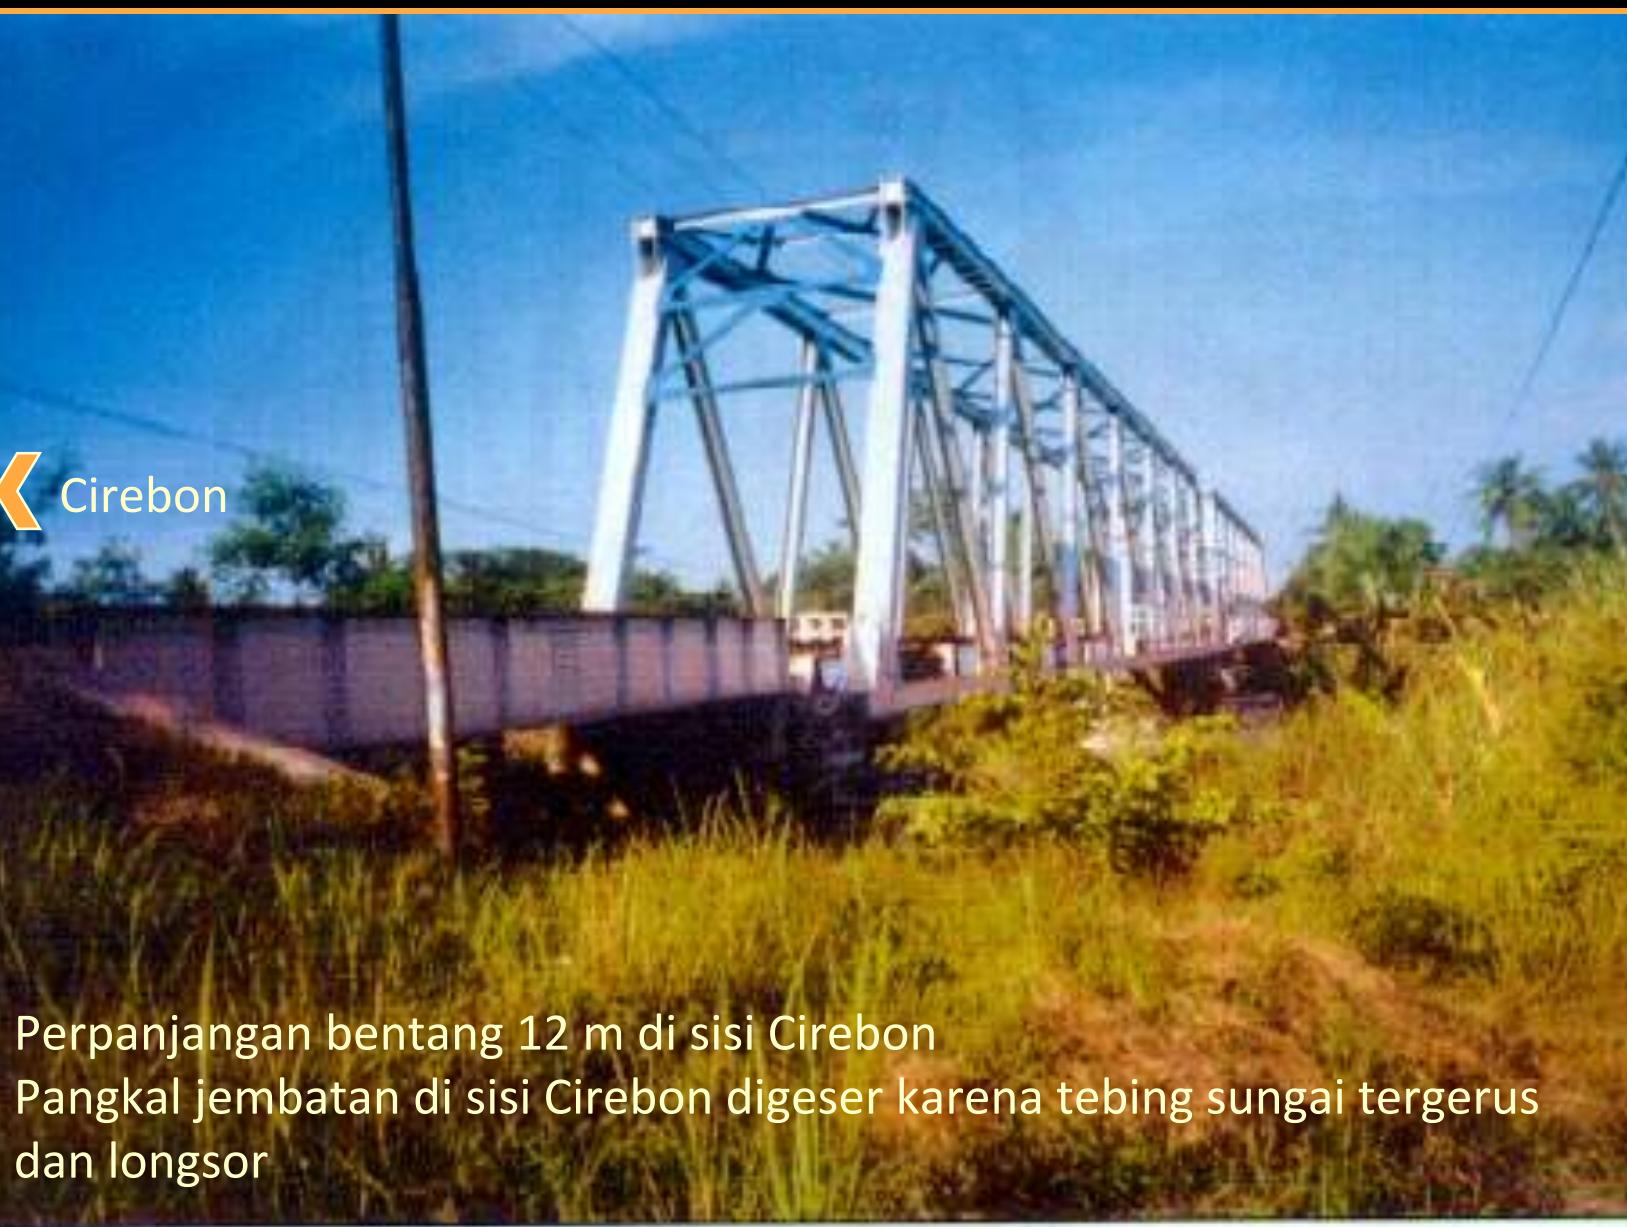
Perpanjangan bentang 12 m di sisi Cirebon  
Pangkal jembatan di sisi Cirebon digeser karena tebing sungai tergerus  
dan longsor

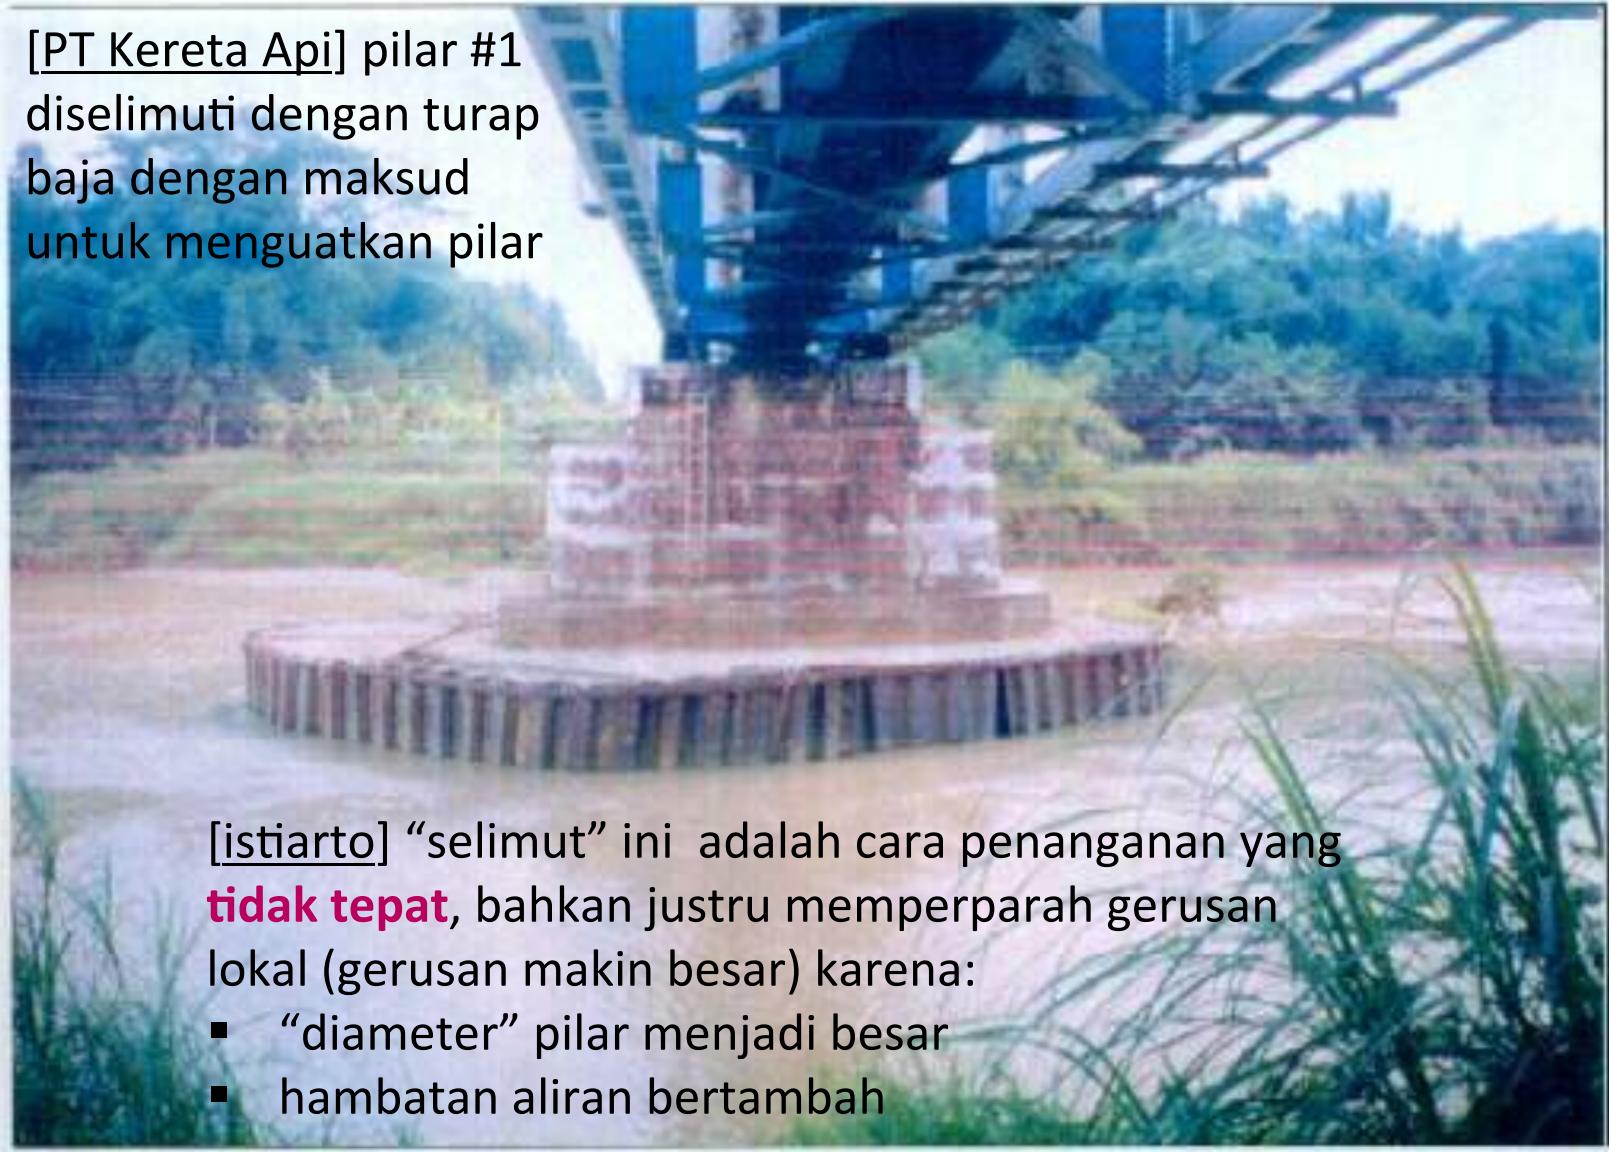
[PT Kereta Api] pilar #1  
diselimuti dengan turap  
baja dengan maksud  
untuk menguatkan pilar

[istiarto] “selimut” ini adalah cara penanganan yang **tidak tepat**, bahkan justru memperparah gerusan lokal (gerusan makin besar) karena:

- “diameter” pilar menjadi besar
- hambatan aliran bertambah

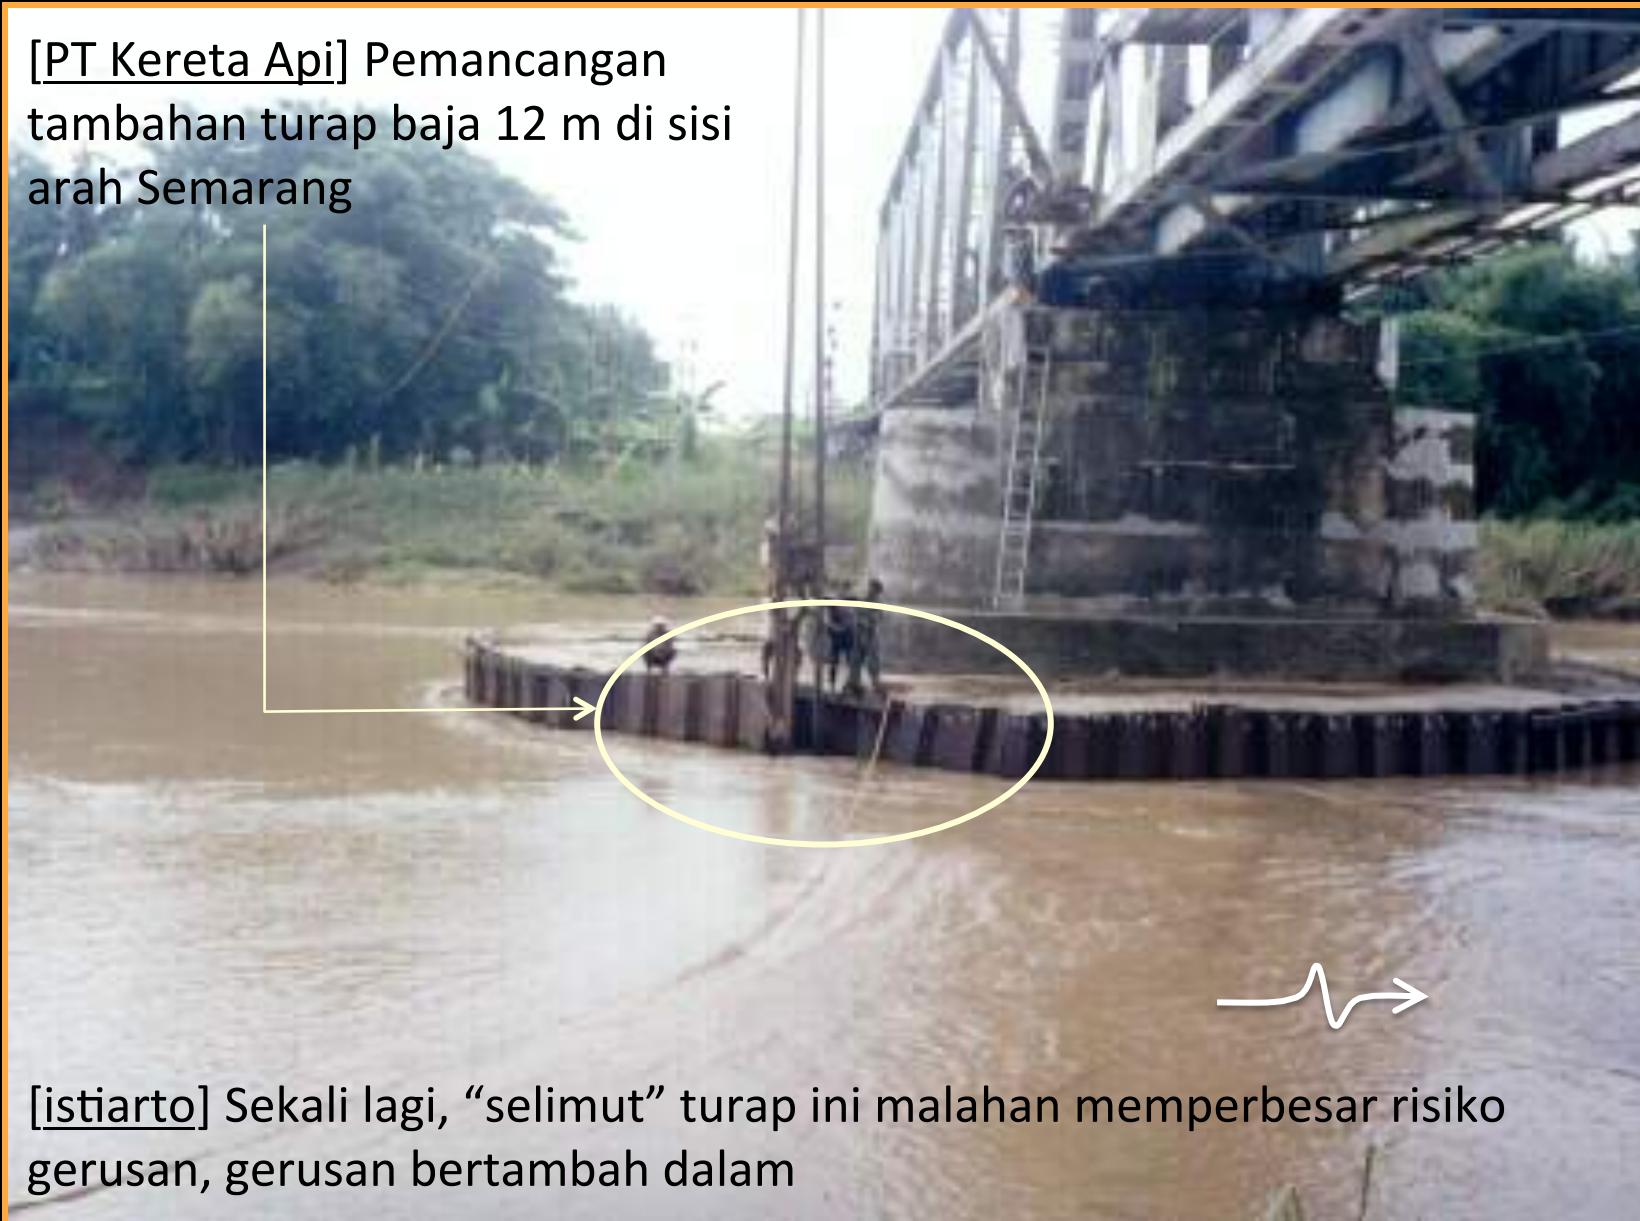
[PT Kereta Api] Pemancangan tambahan turap baja 12 m di sisi arah Semarang

[istiarto] Sekali lagi, “selimut” turap ini malahan memperbesar risiko gerusan, gerusan bertambah dalam

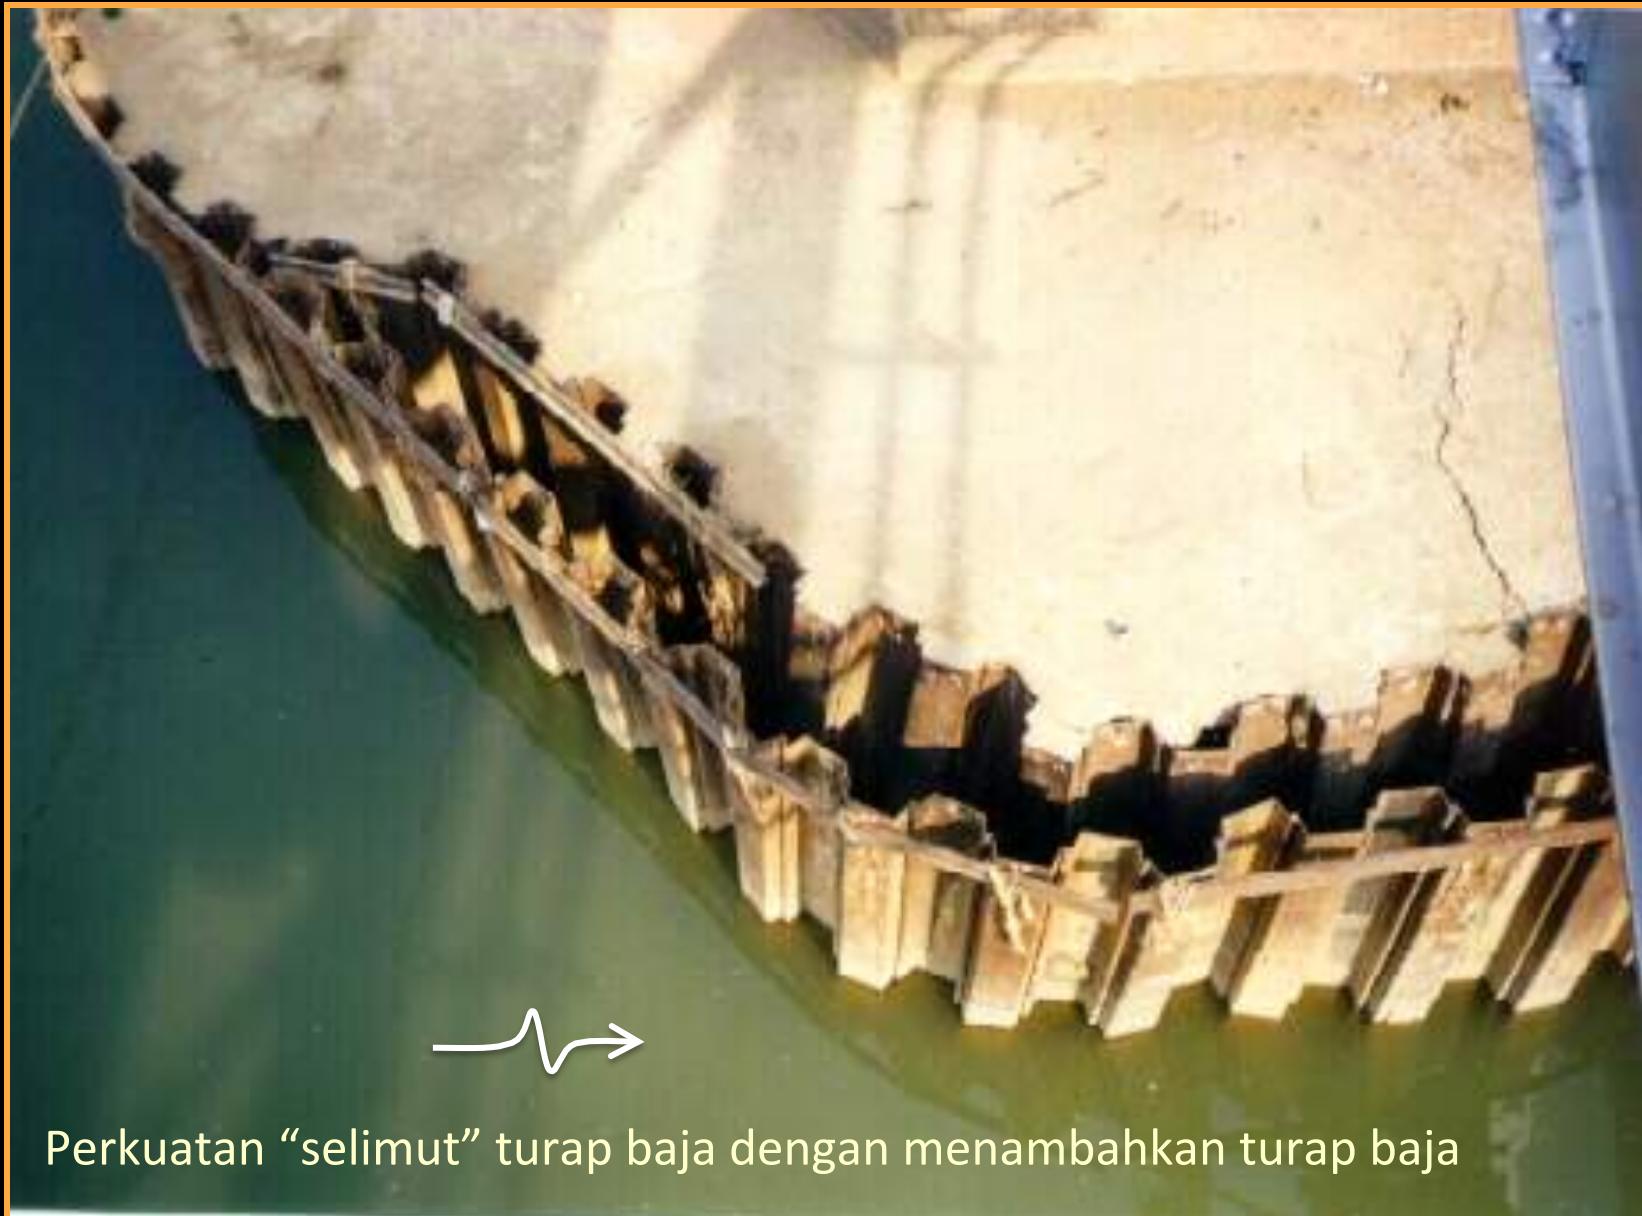
Perkuatan “selimut” turap baja dengan menambahkan turap baja

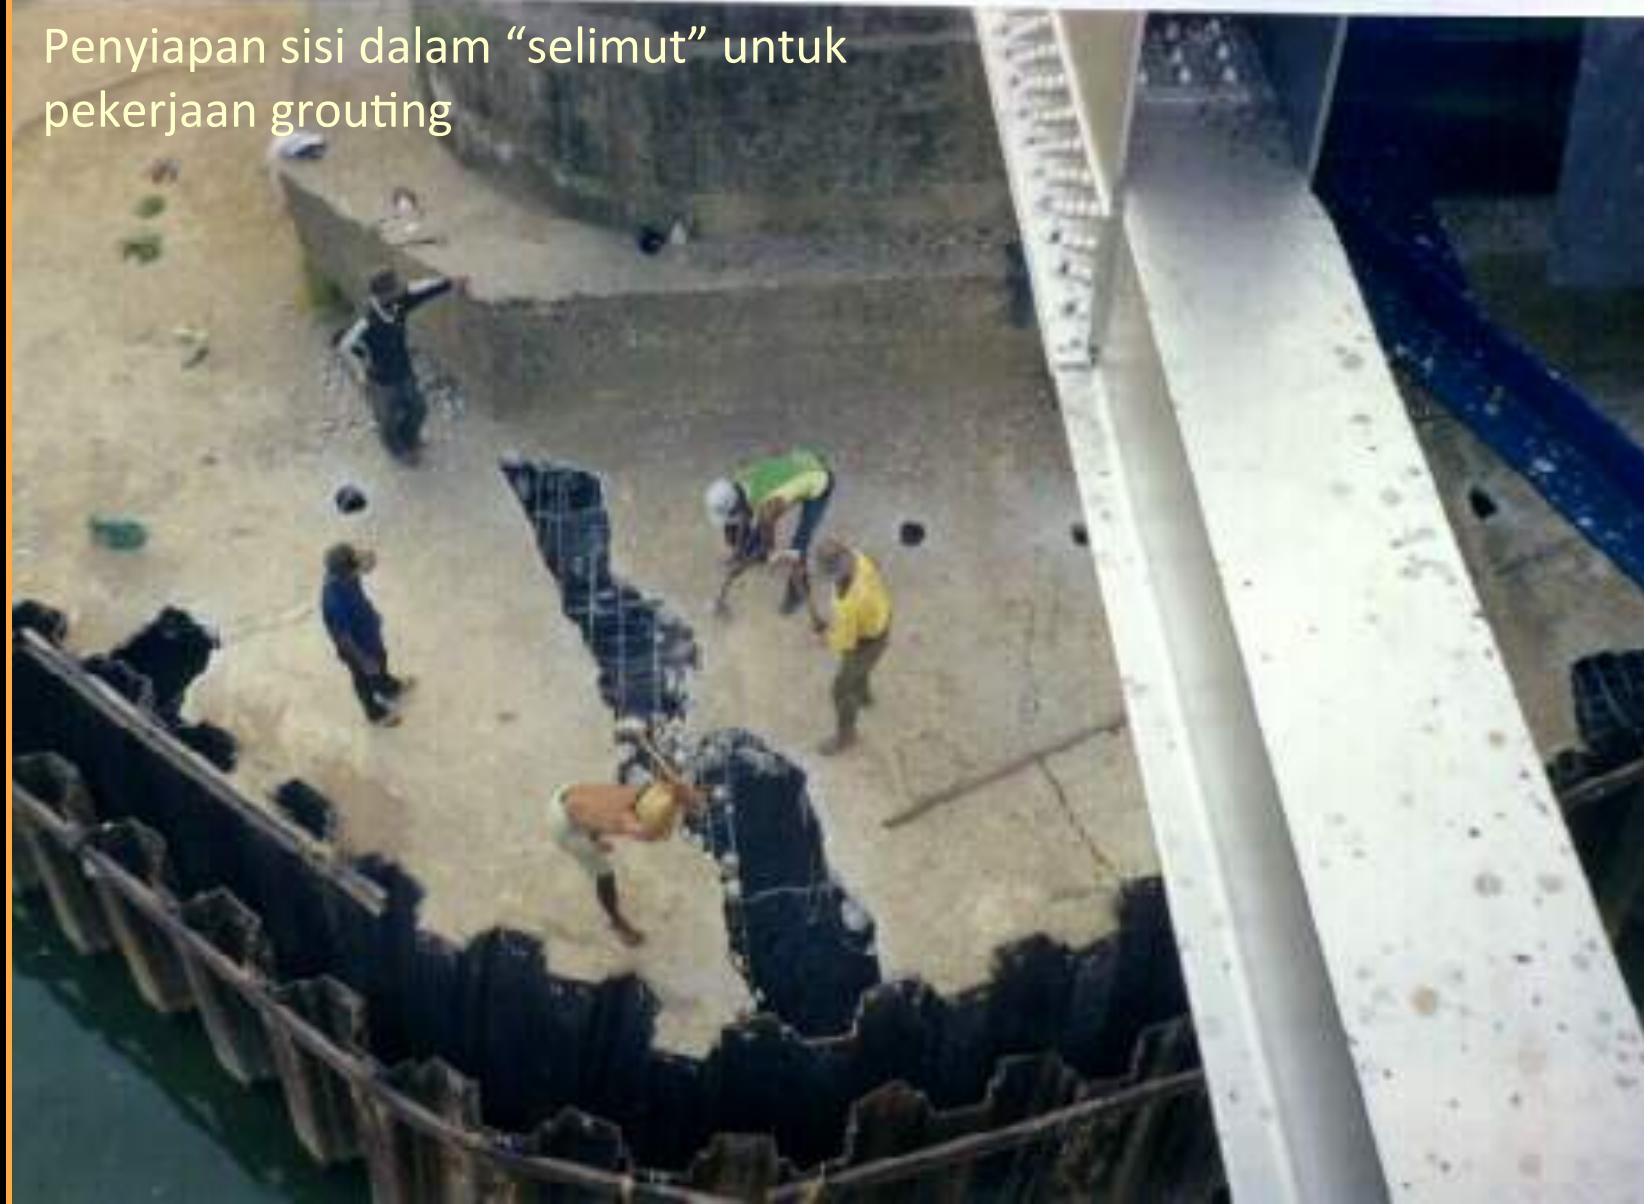
Penyiapan sisi dalam “selimut” untuk pekerjaan grouting

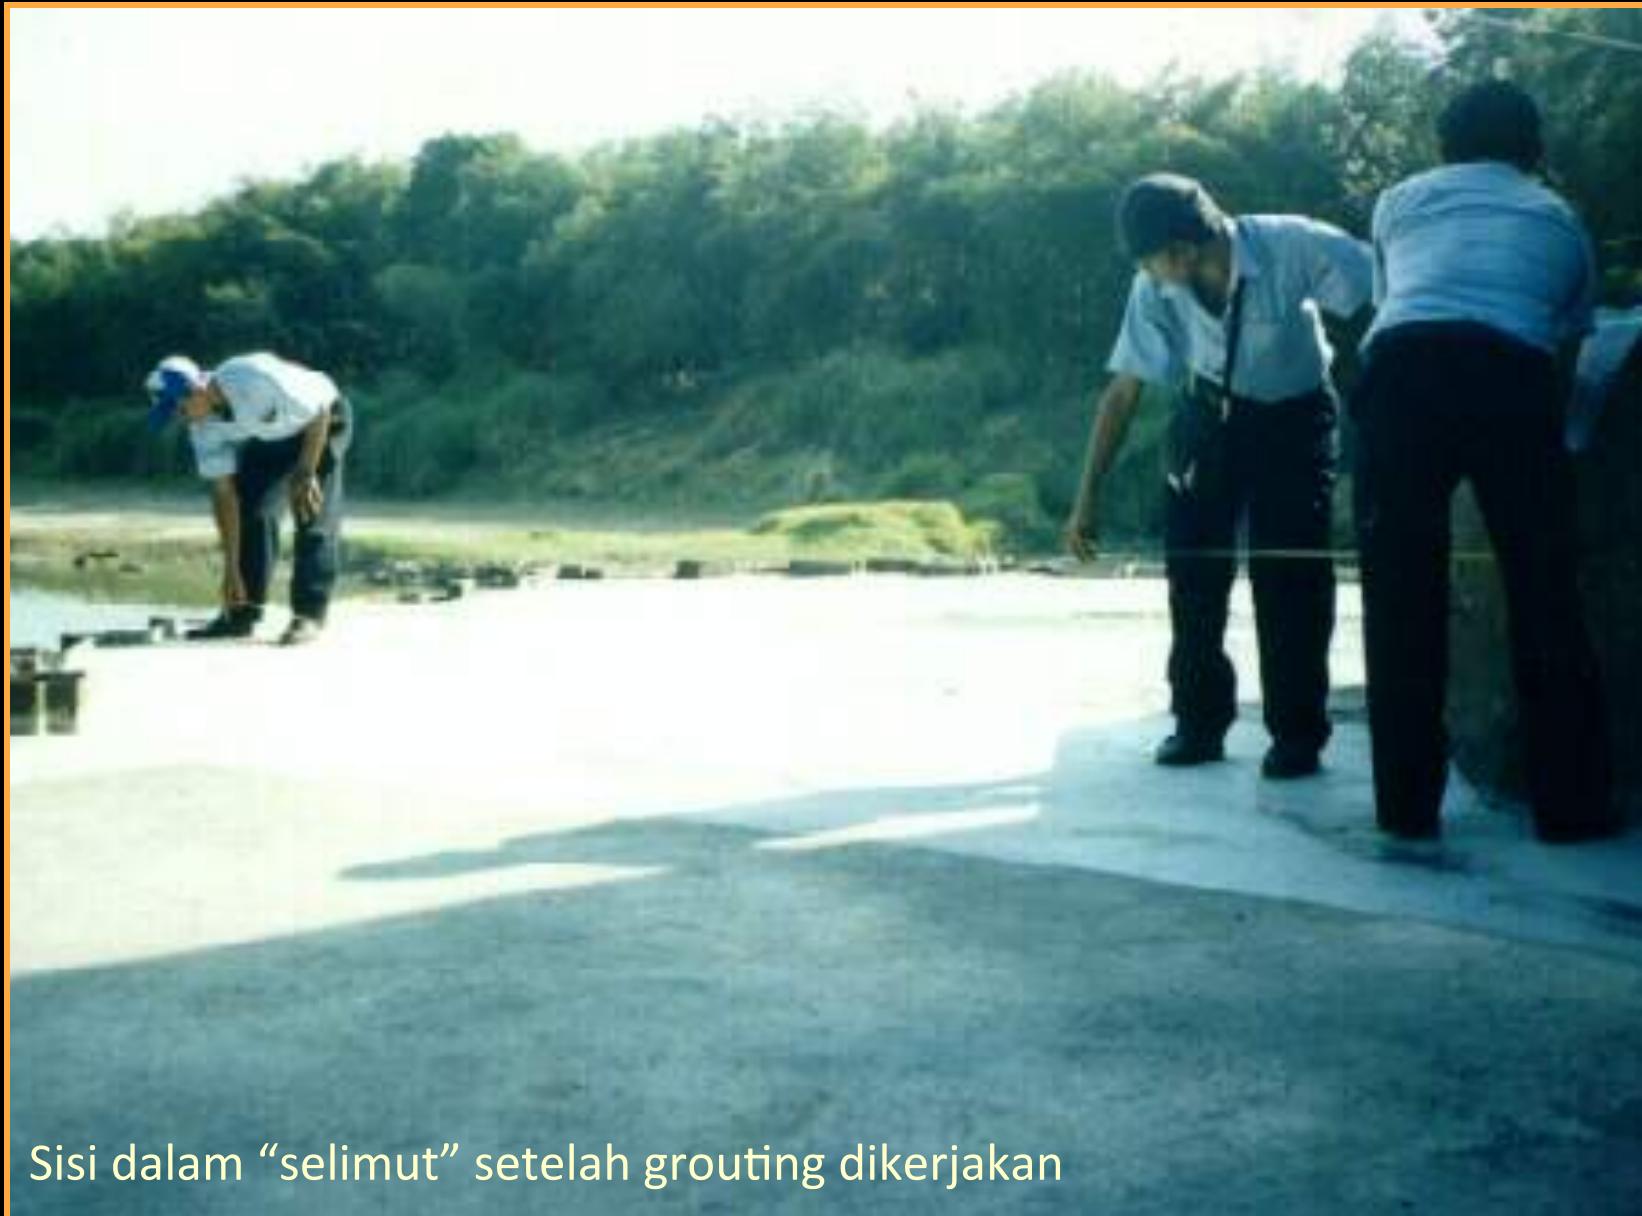
Sisi dalam “selimut” setelah grouting dikerjakan

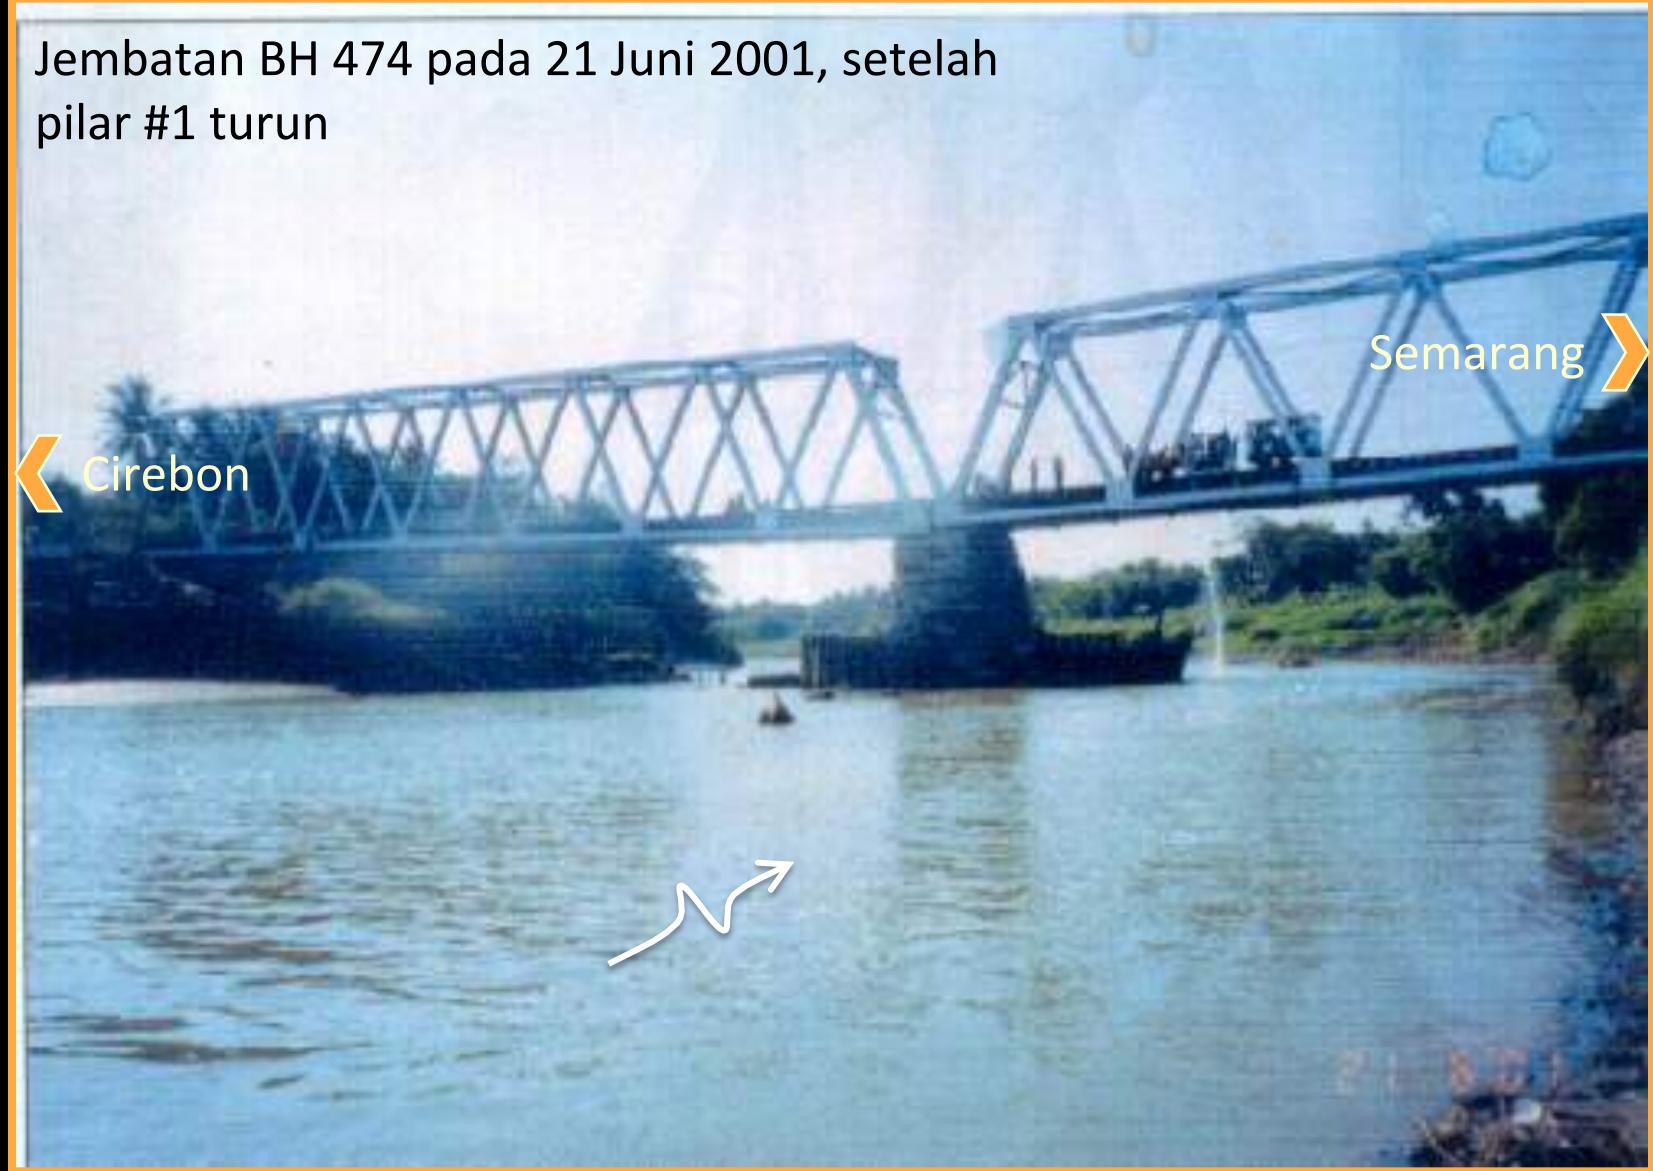
- 2001
  - Pantauan jembatan pada awal Juni menunjukkan adanya gerakan, pilar #1 turun
  - 14 Juni 2001: pilar #1 ambles 9.5 cm
  - 20 Juni 2001:
    - » pk 06:00 pilar #1 ambles 10 cm
    - » pk 18:00 pilar #1 ambles 188 cm
  - Penanganan
    - » menempatkan penopang sementara di kanan-kiri pilar #1
    - » mengangkat jembatan
    - » memasang penyangga di bawang gelagar, bertumpu pada penopang sementara
    - » membongkar pilar #1 dan menggantinya dengan pilar baru

Jembatan BH 474 pada 21 Juni 2001, setelah pilar #1 turun

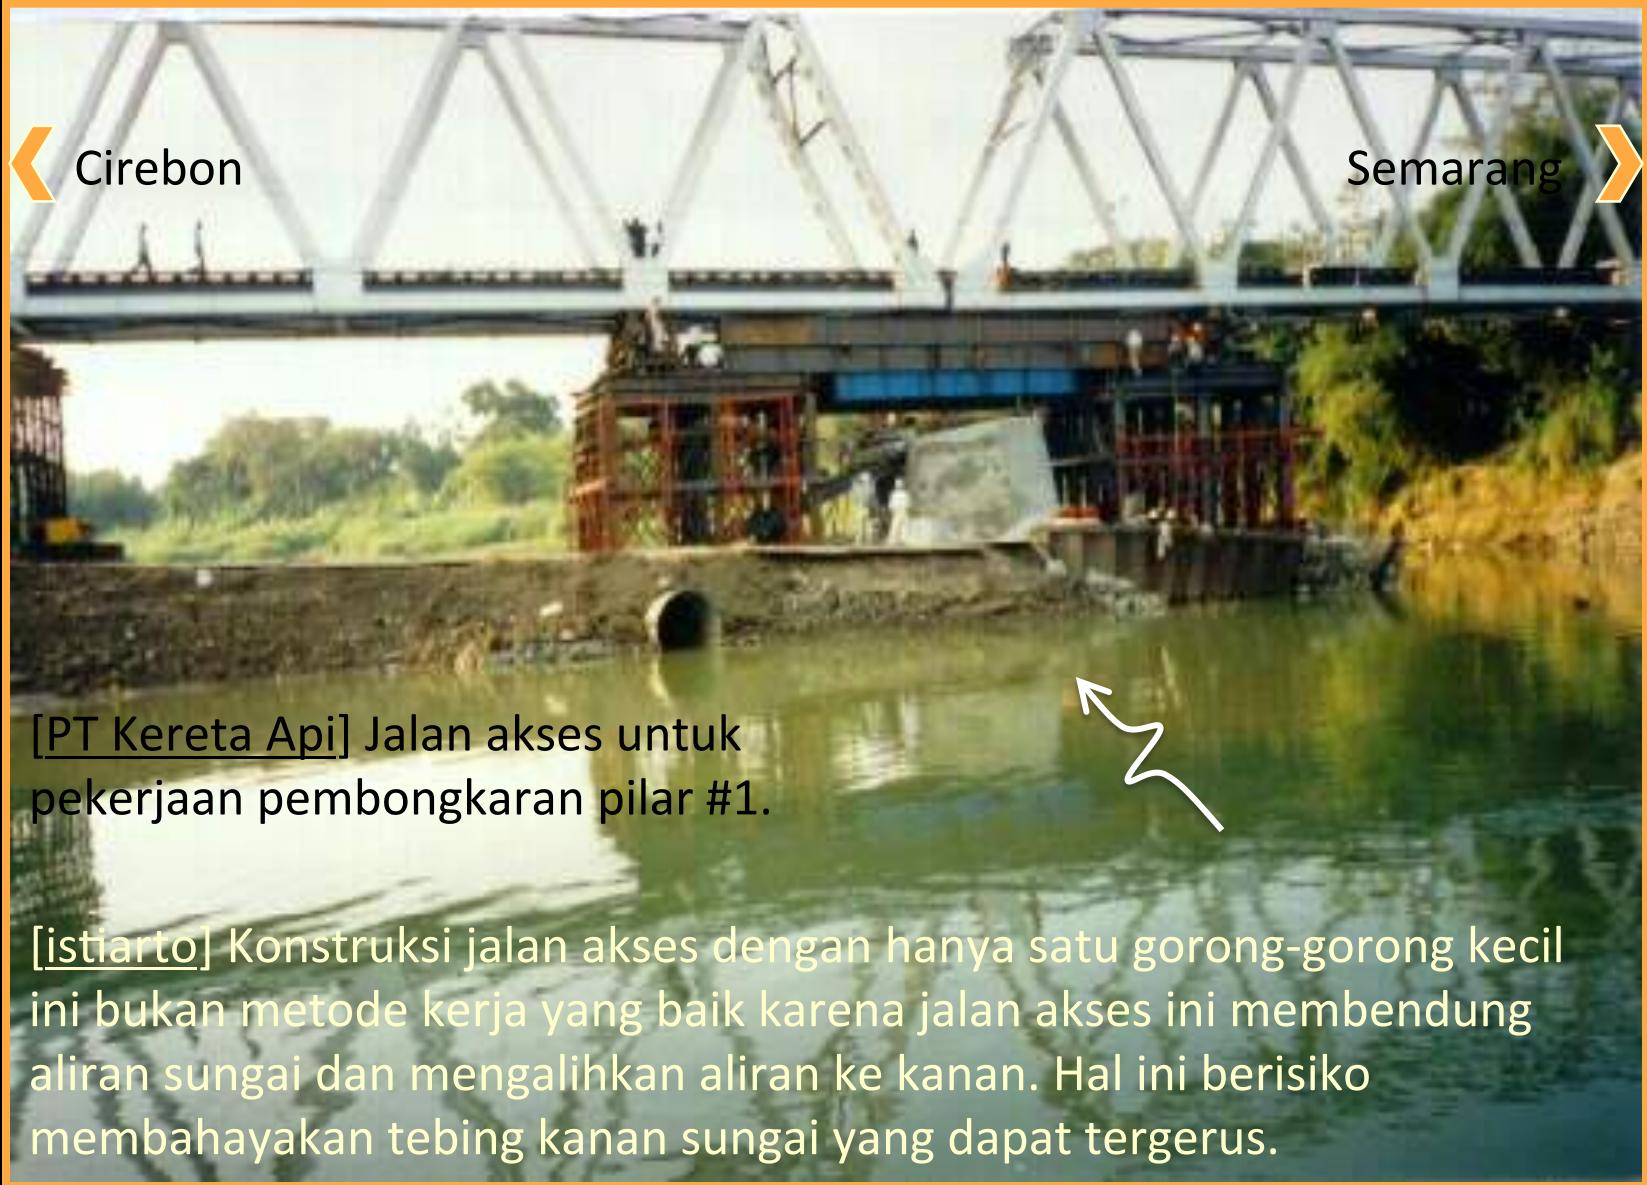
[istiarto] Konstruksi jalan akses dengan hanya satu gorong-gorong kecil ini bukan metode kerja yang baik karena jalan akses ini membendung aliran sungai dan mengalihkan aliran ke kanan. Hal ini berisiko membahayakan tebing kanan sungai yang dapat tergerus.
