Jembatan Srandonan

Penurunan Pilar Jembatan akibat Degradasasi Dasar Sungai dan Erosi Lokal

Foto: *Tito Agung Wicaksono (MPBA 2002)*
Istiarto (2002, 2003, 2005, 2006)

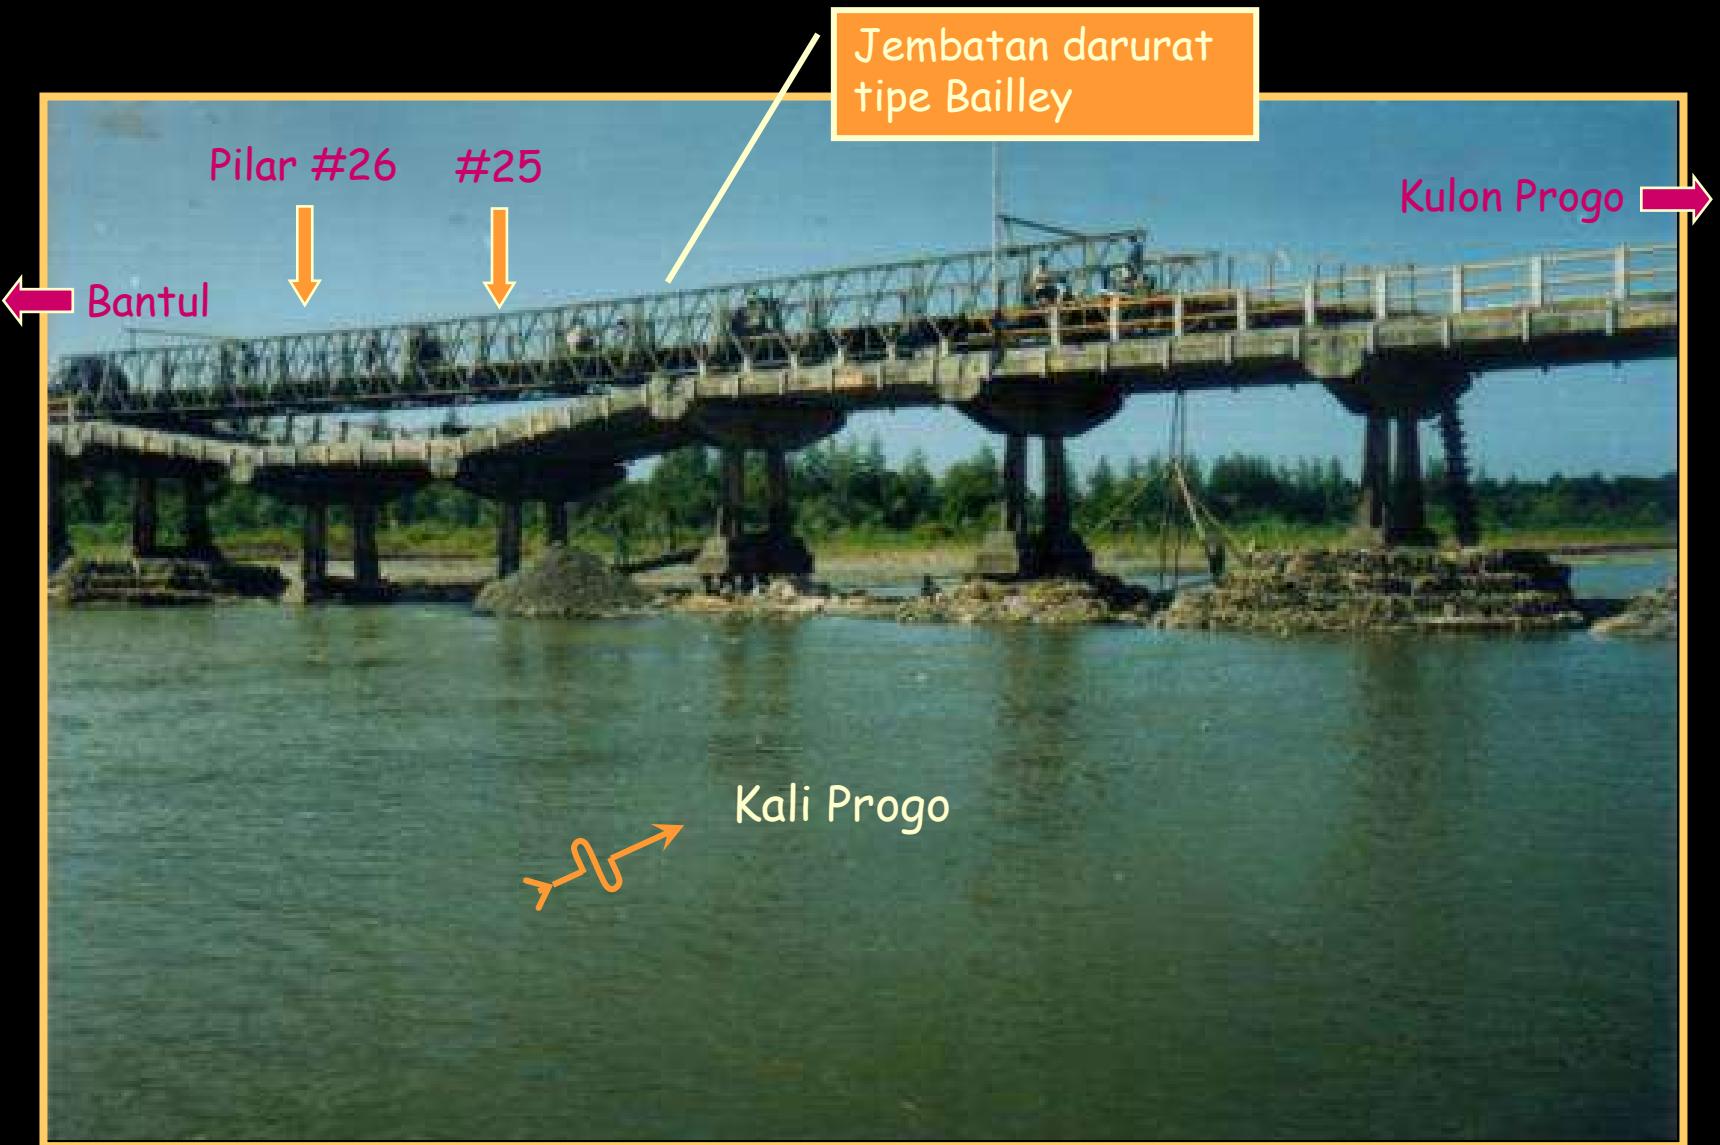
Kegagalan pilar jembatan: fondasi pilar #25 dan #26 turun.

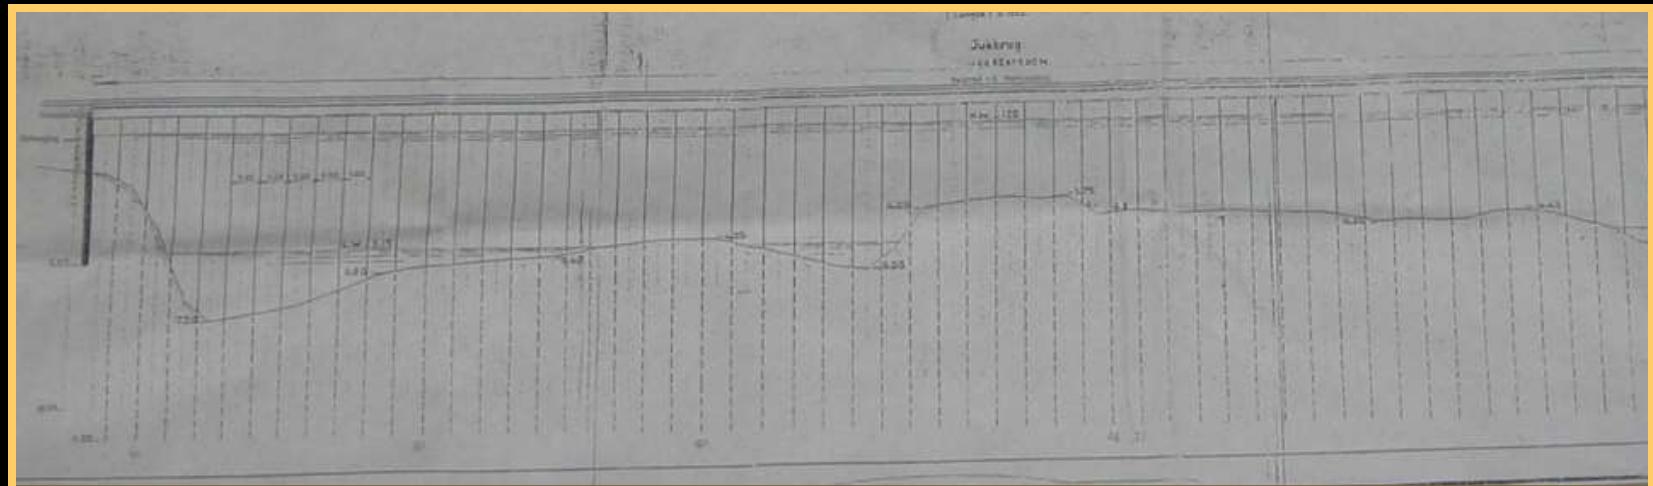
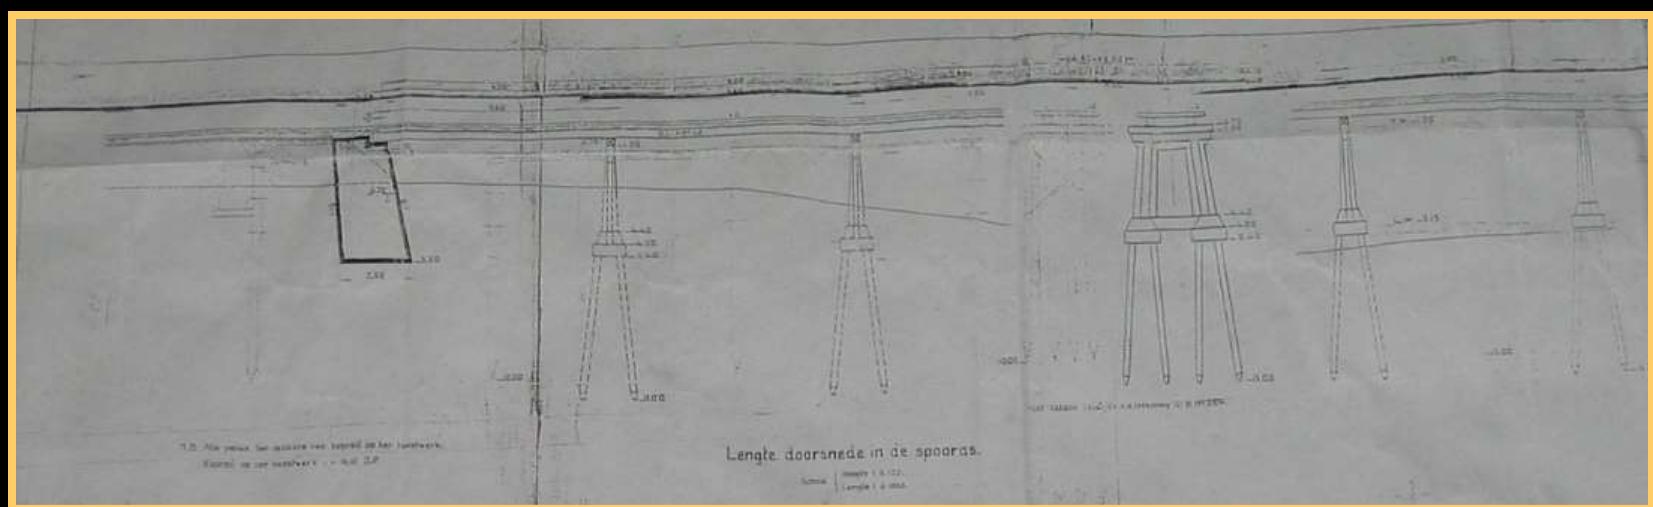
Tampang lintang dan pilar jembatan pada tahun 1925.

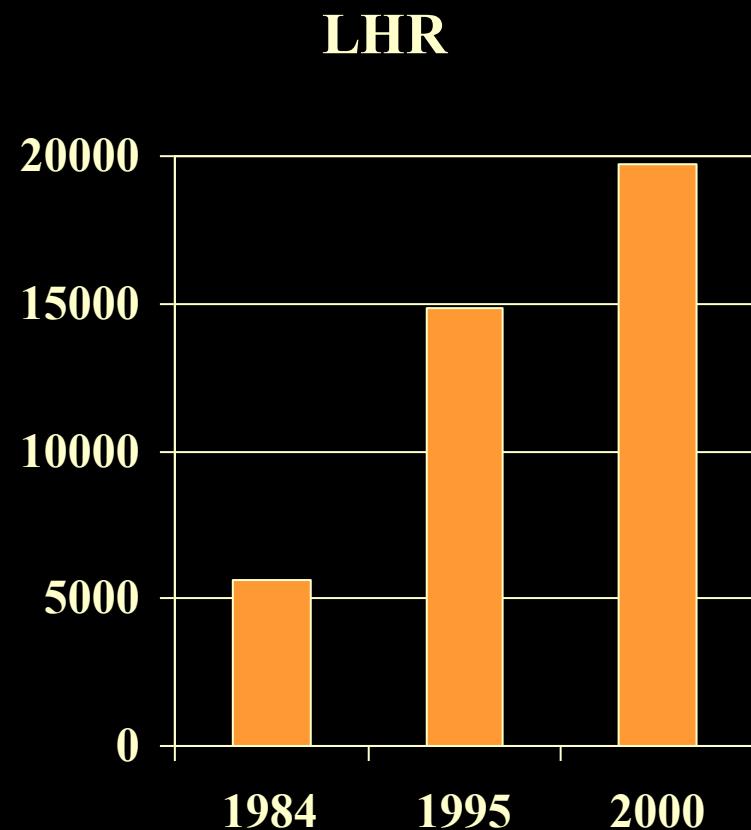
- Fenomena
 - degradasi dasar sungai K. Progo,
 - gerusan lokal di sekitar pilar jembatan,
 - peningkatan volume lalu lintas.

1925	2000
Lebar sungai	531 m	400 m
El. dasar sungai	7,30 m	3,08

10,38 m
El. dasar pile cap	5,40 m	5,40 m
El. muka air min.	5,15 m	1,85

7,00 m
El. muka air max.	1,20 m	4,70

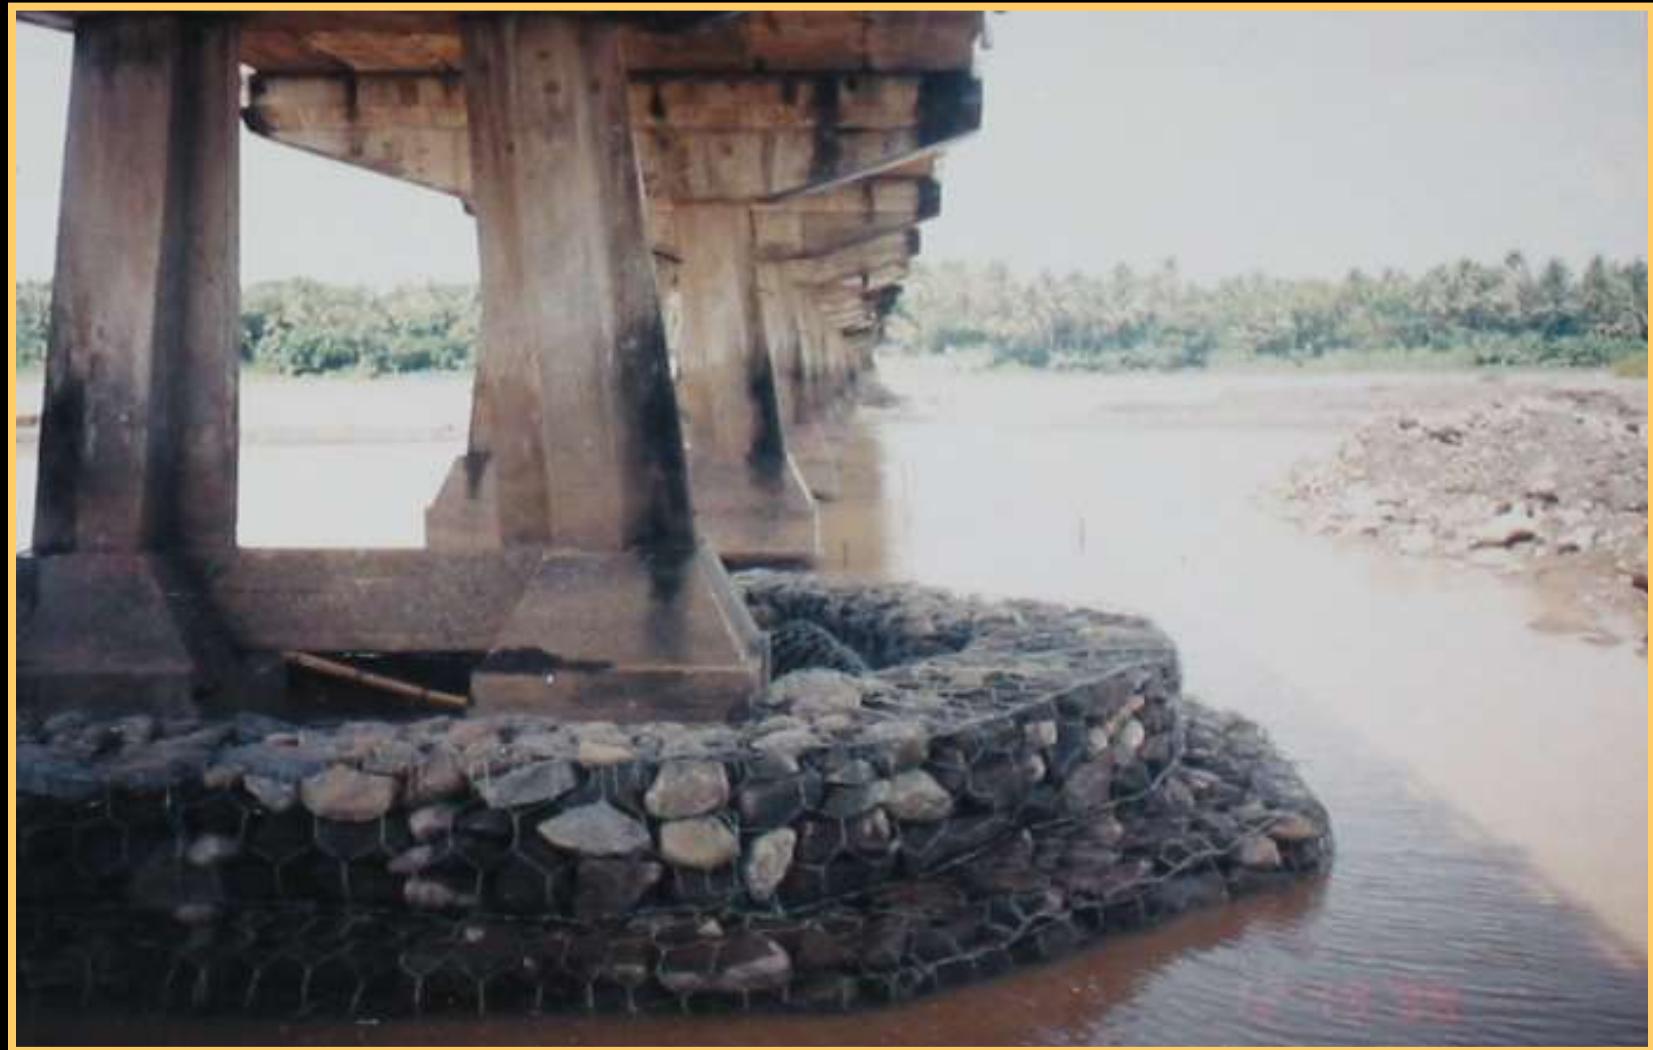
Upaya pengamanan pilar jembatan dengan selimur bronjong.

- Groundsill
 - tidak disetujui.
- Sheet pile
 - tidak disetujui.
- Bronjong
 - menyelimuti tiang pancang di bawah poer (pile cap),
 - lantai di hilir jembatan.

- Bronjong
 - selimut,
 - lantai hilir.
- Dilaksanakan pada tahun anggaran
 - 1997/1998,
 - 1998/1999.

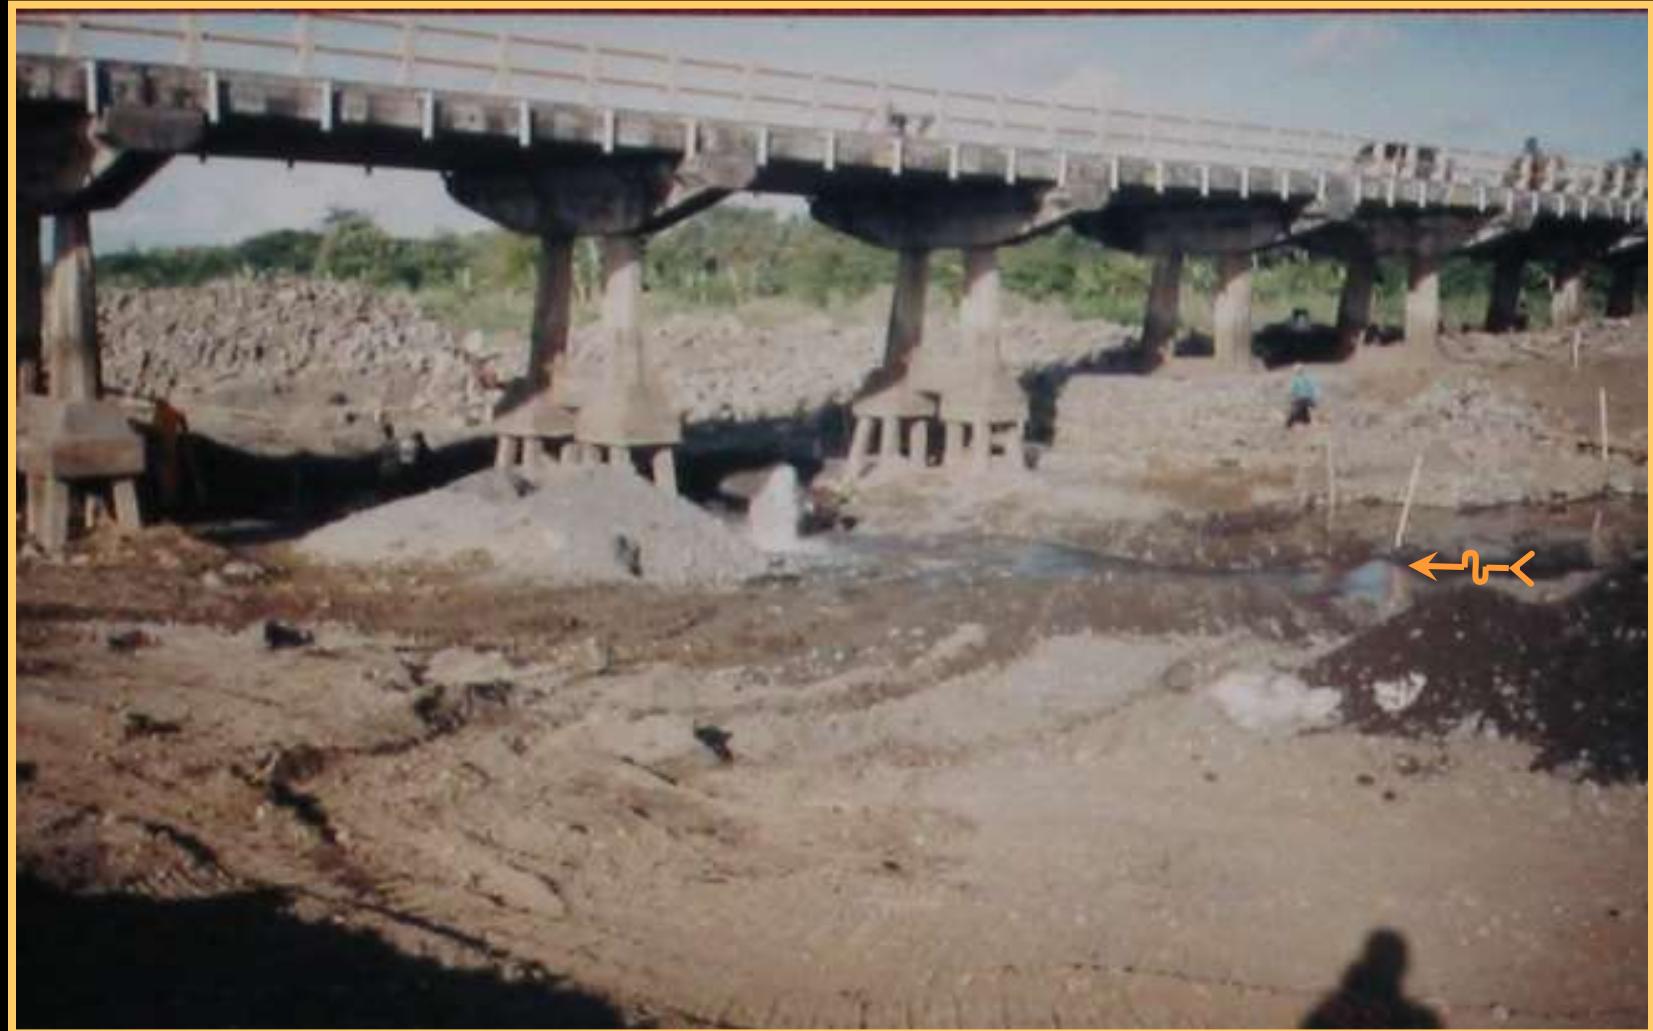
Usaha perlindungan pilar jembatan dengan selimut bronjong.

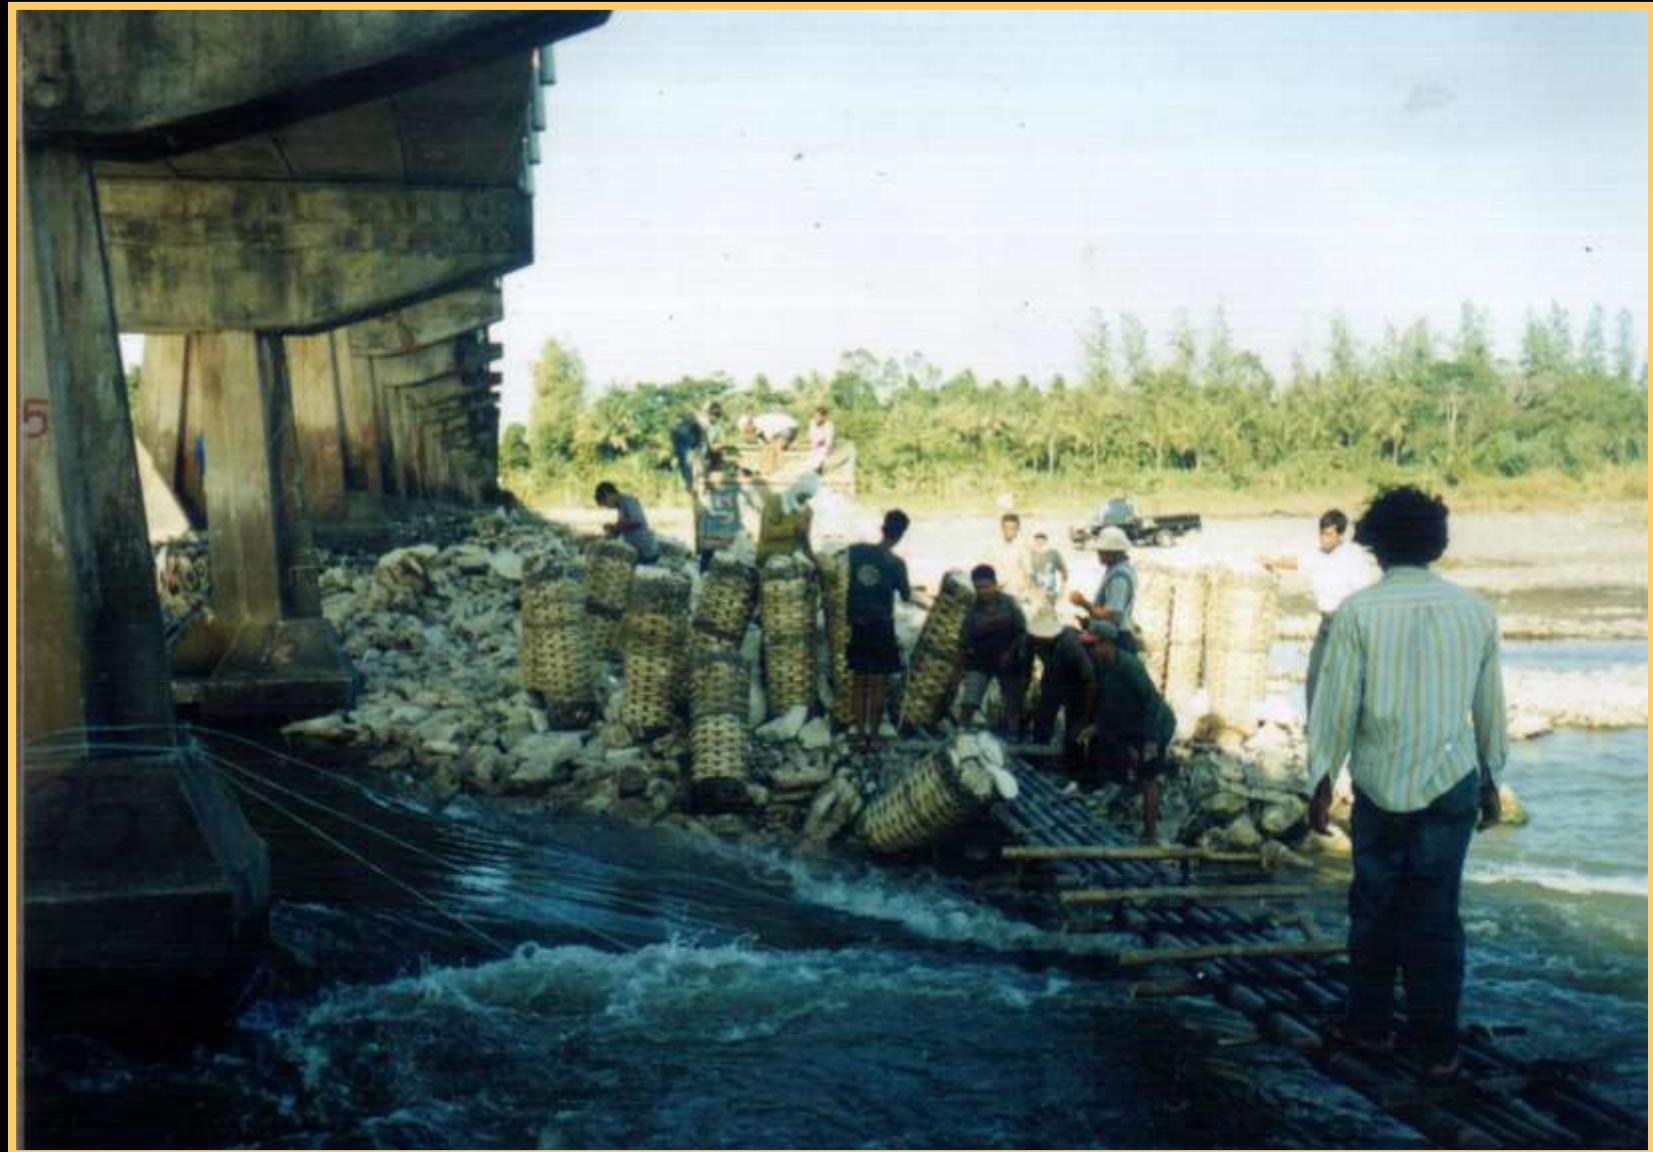
Pelaksanaan perlindungan pilar dengan konstruksi bronjong.

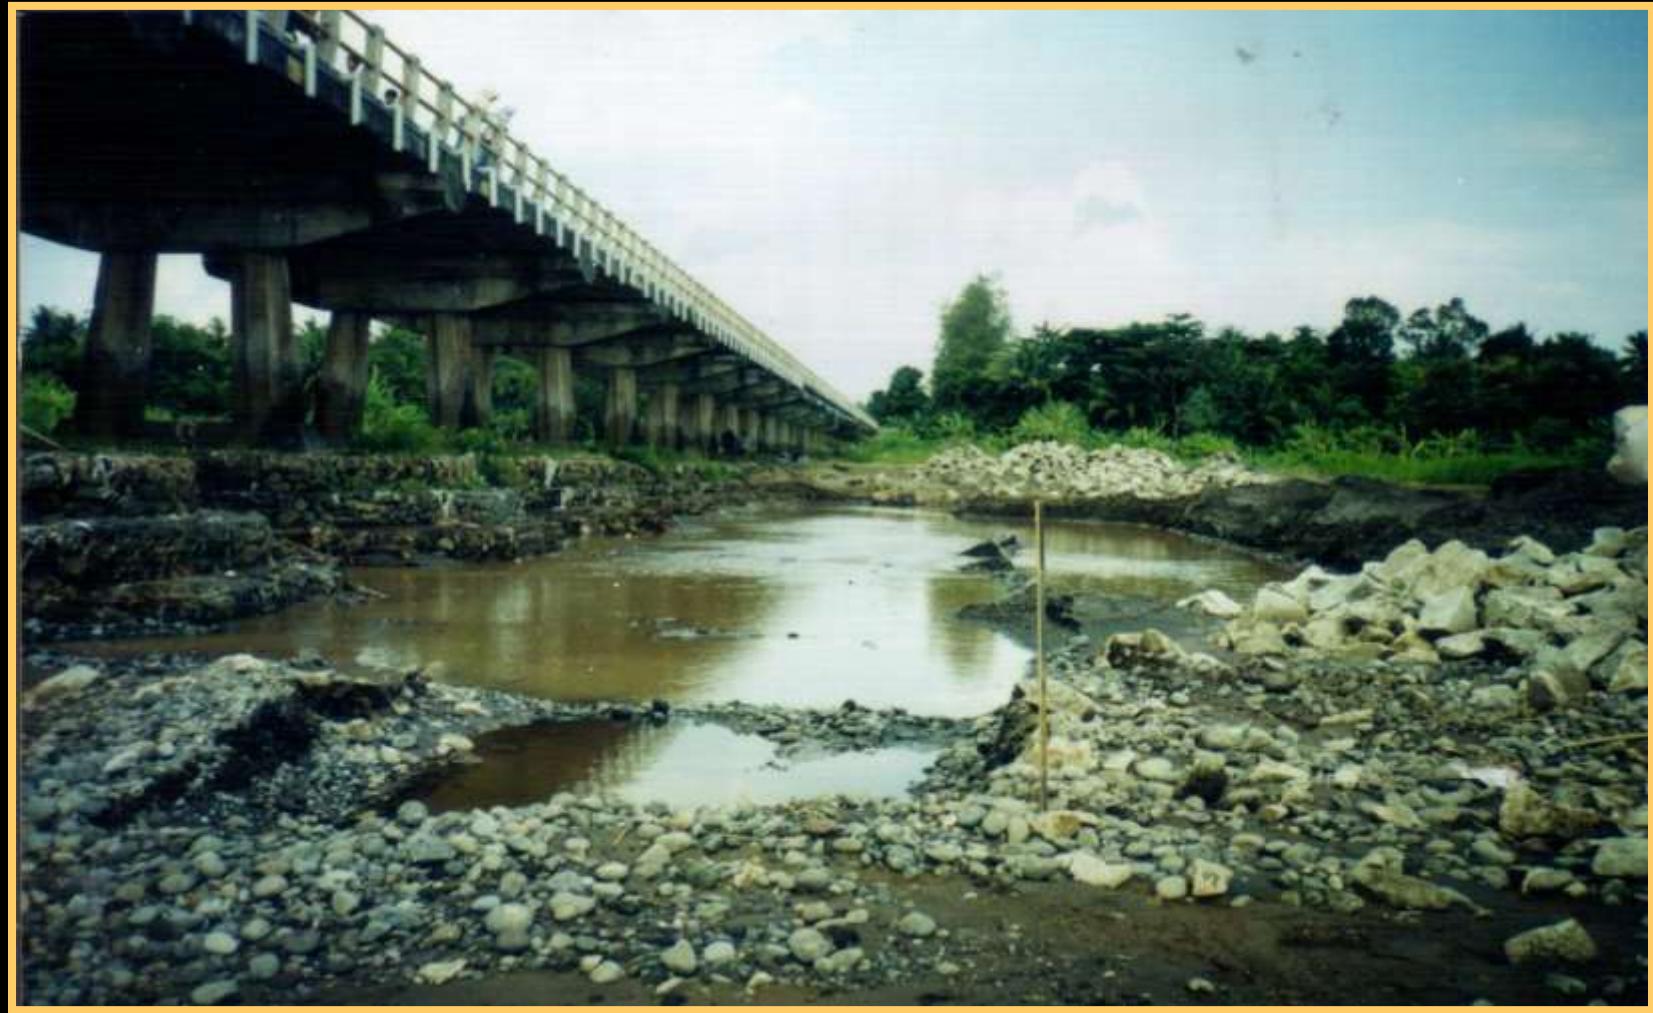
Galian untuk lantai hilir dari konstruksi bronjong (sebelum kegagalan pilar).

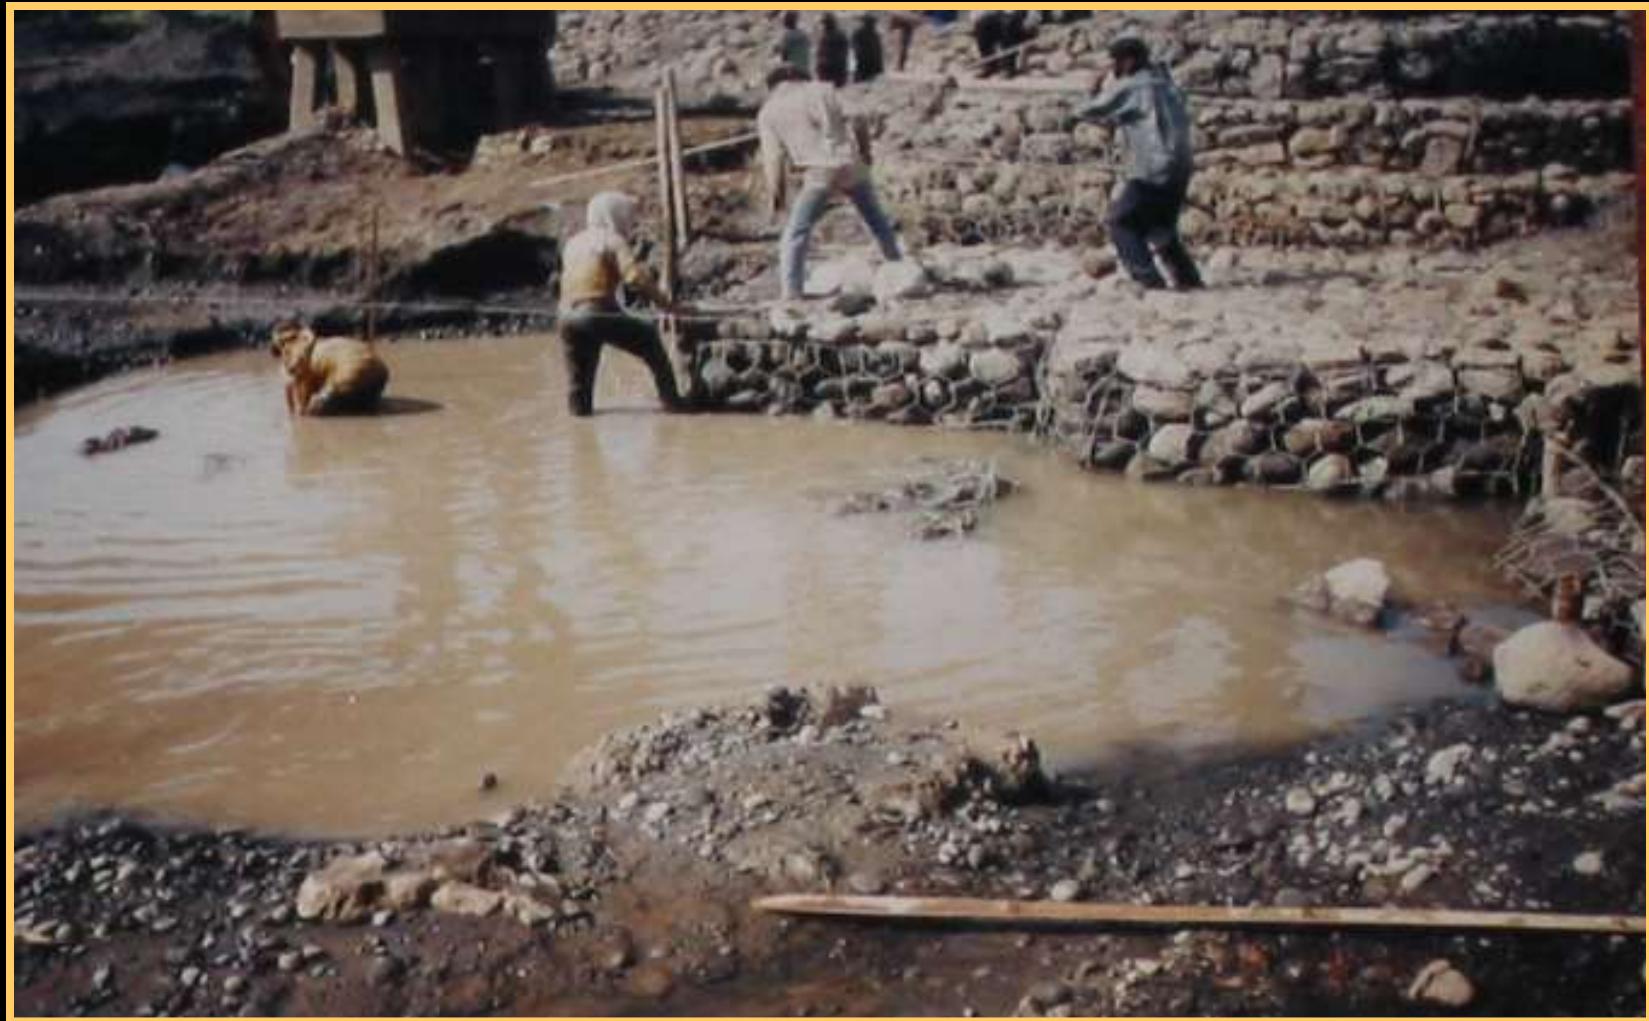
Lantai hilir konstruksi bronjong.

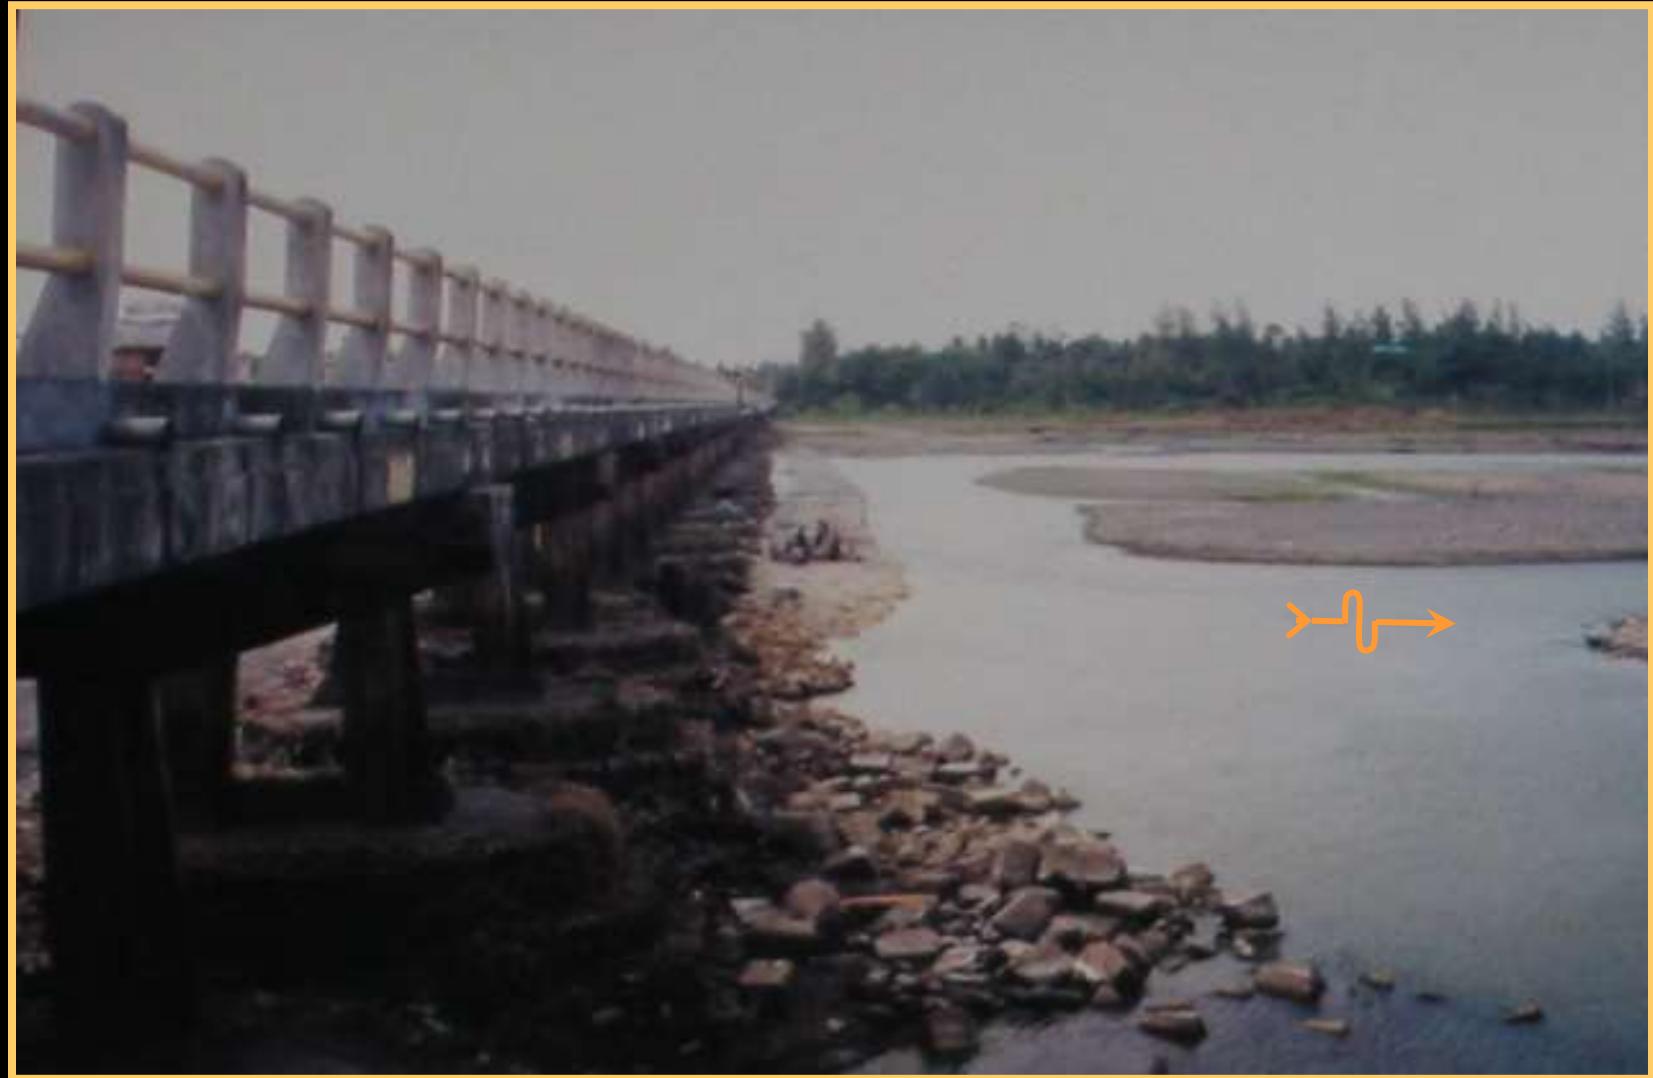
Selimut dan lantai hilir, konstruksi bronjong.

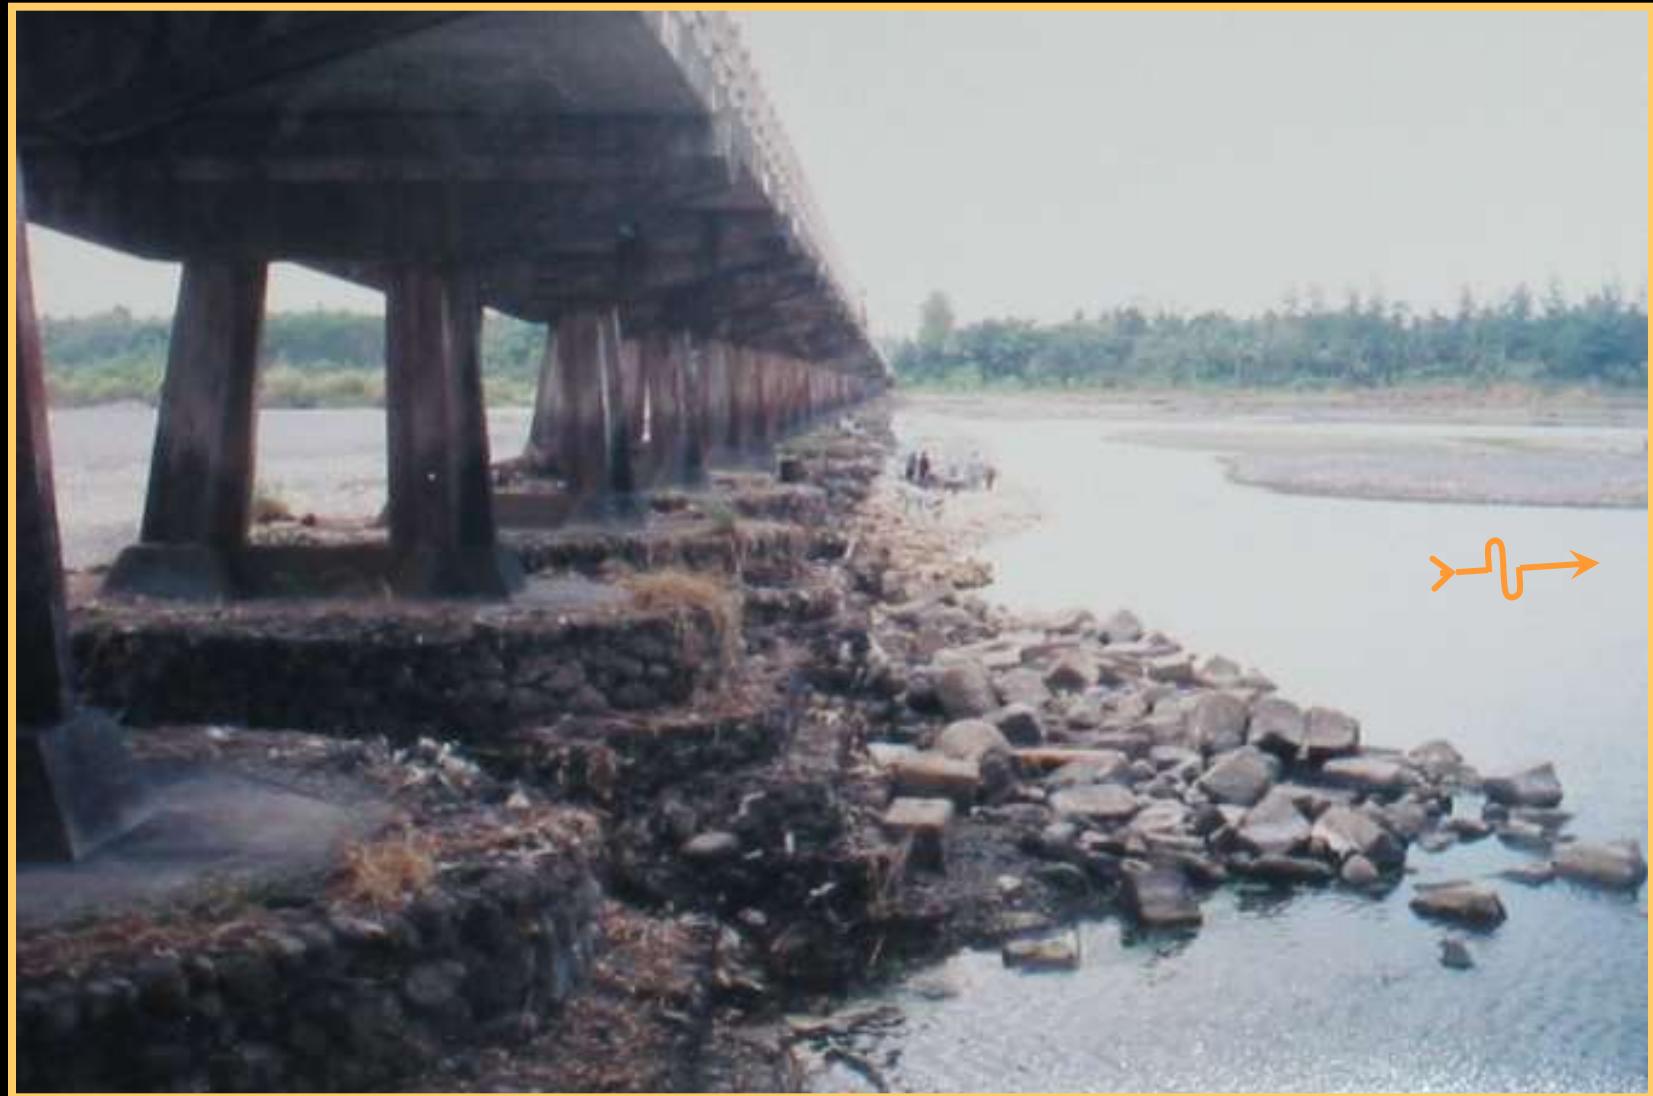
Selimut dan lantai hilir, konstruksi bronjong.

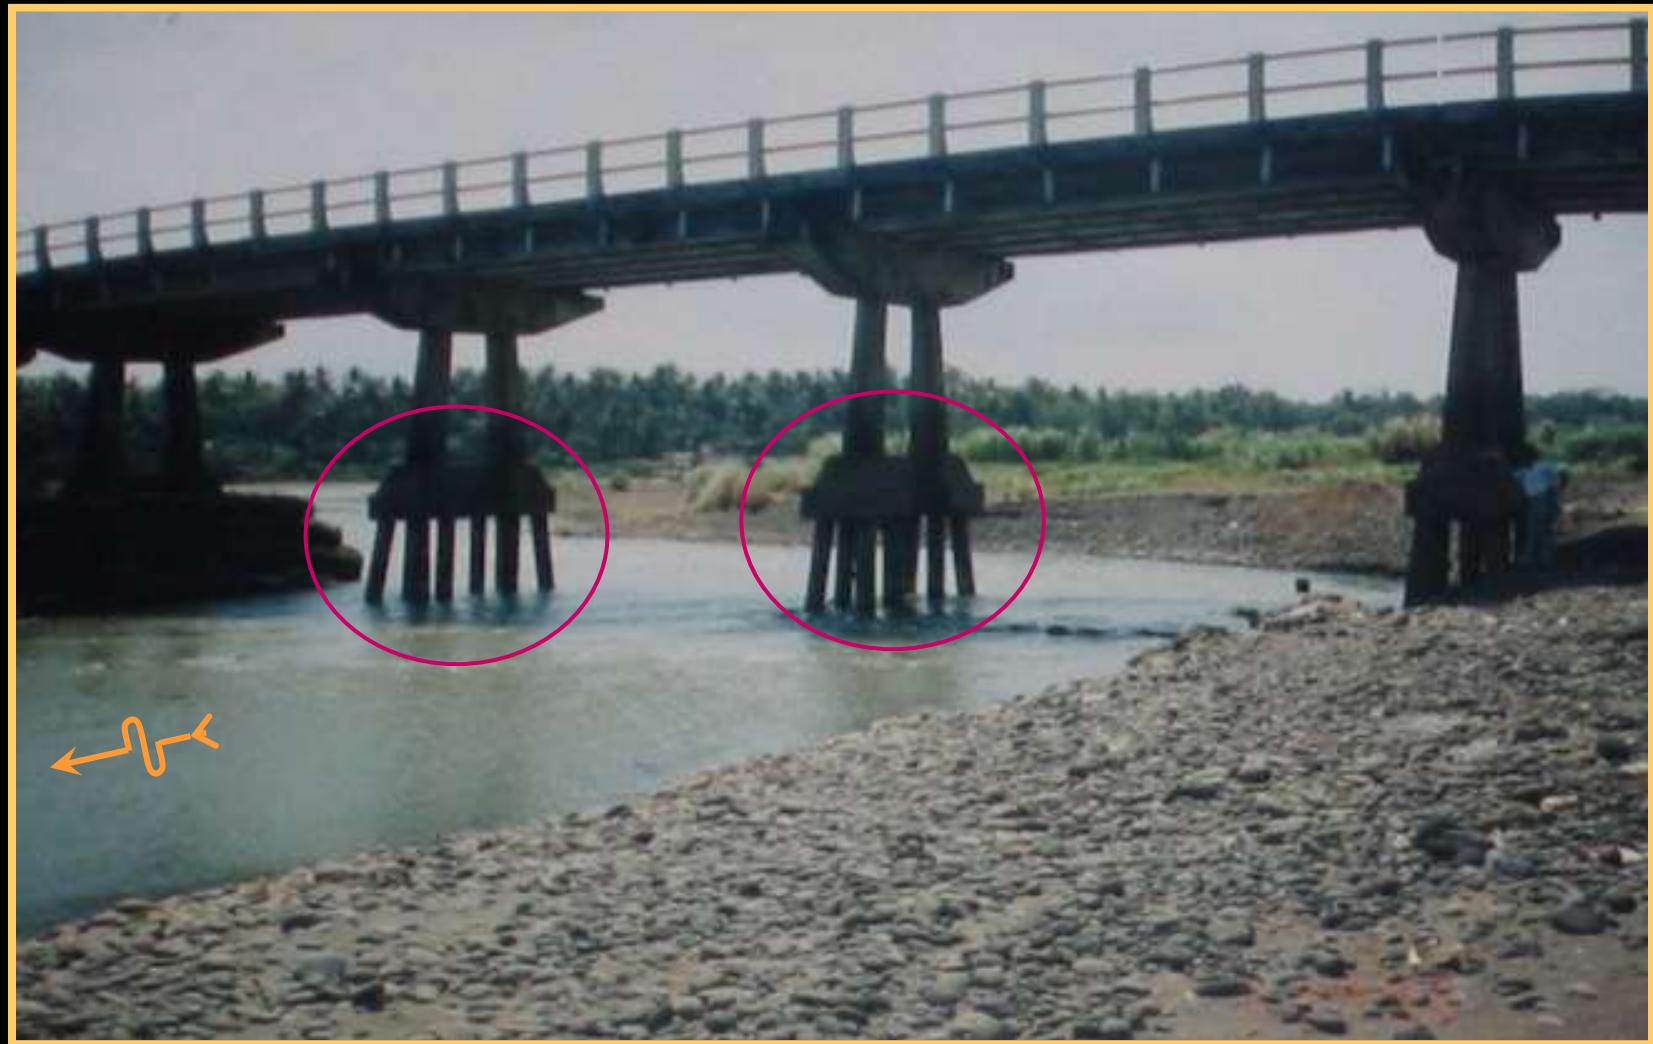
- Penanganan tidak tuntas
 - tidak semua tiang pancang diselimuti bronjong,
 - masalah berpindah pada pilar yang tidak diselimuti.

Pelindungan pilar dengan selimut bronjong yang tidak tuntas.

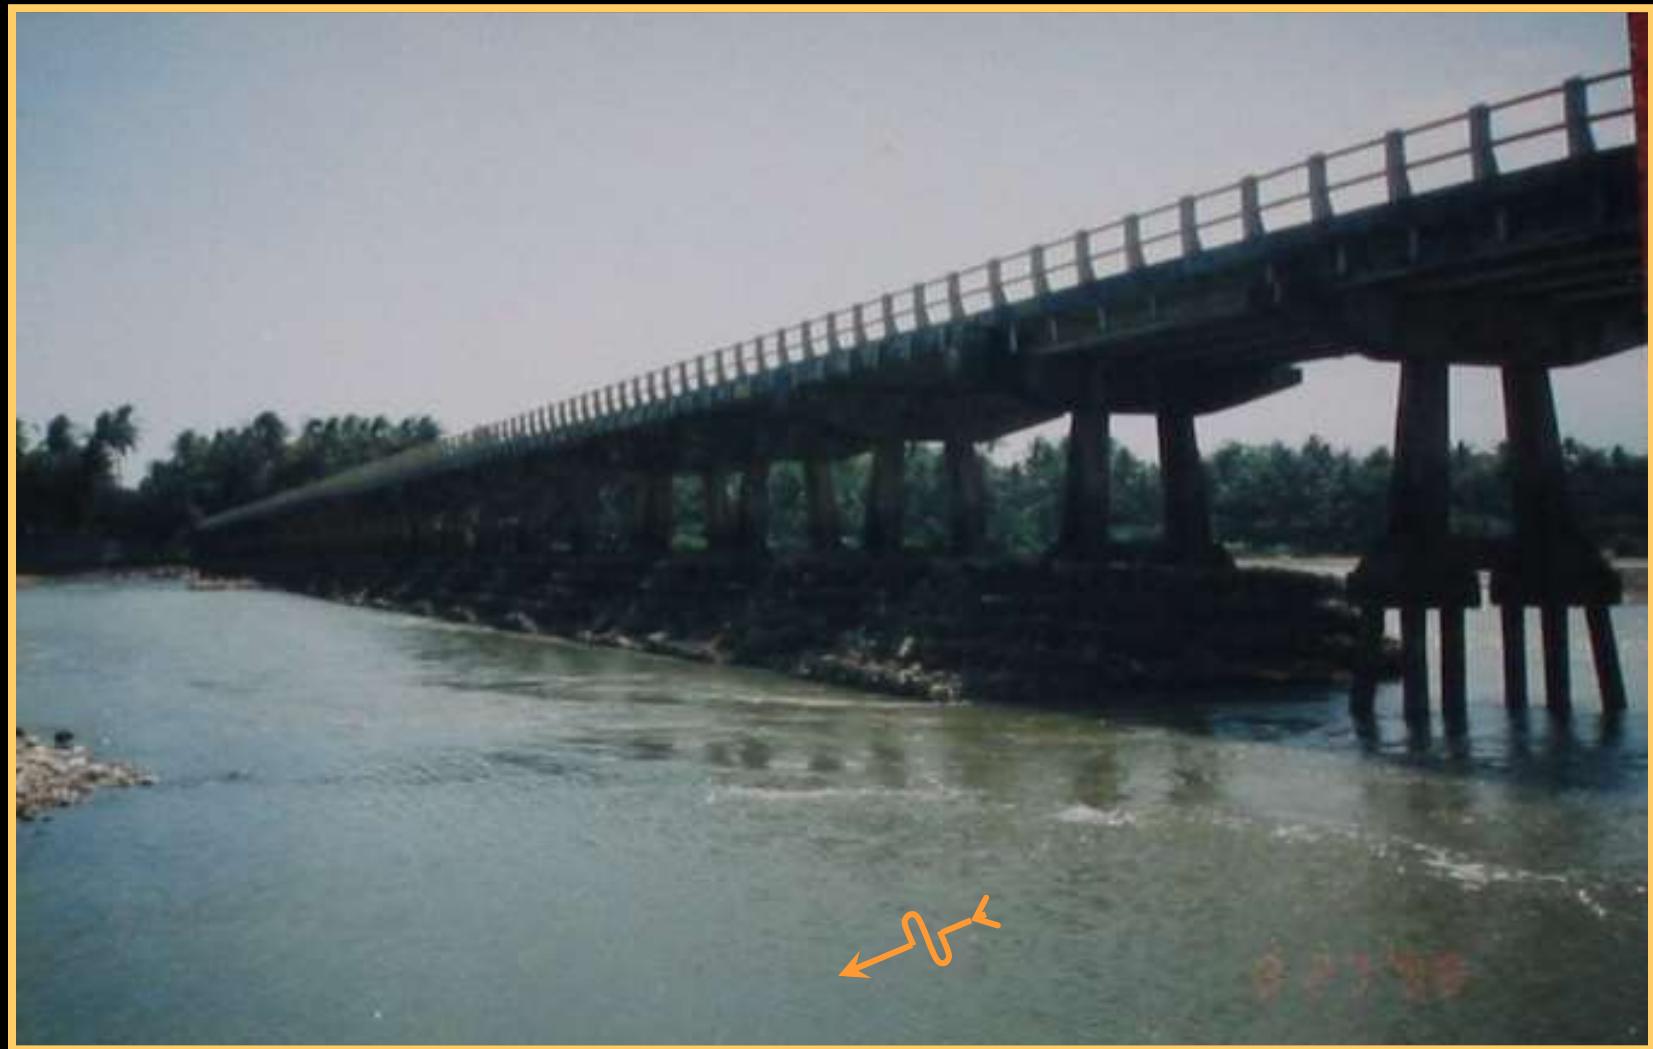
Pelindungan pilar dengan selimut bronjong yang tidak tuntas.

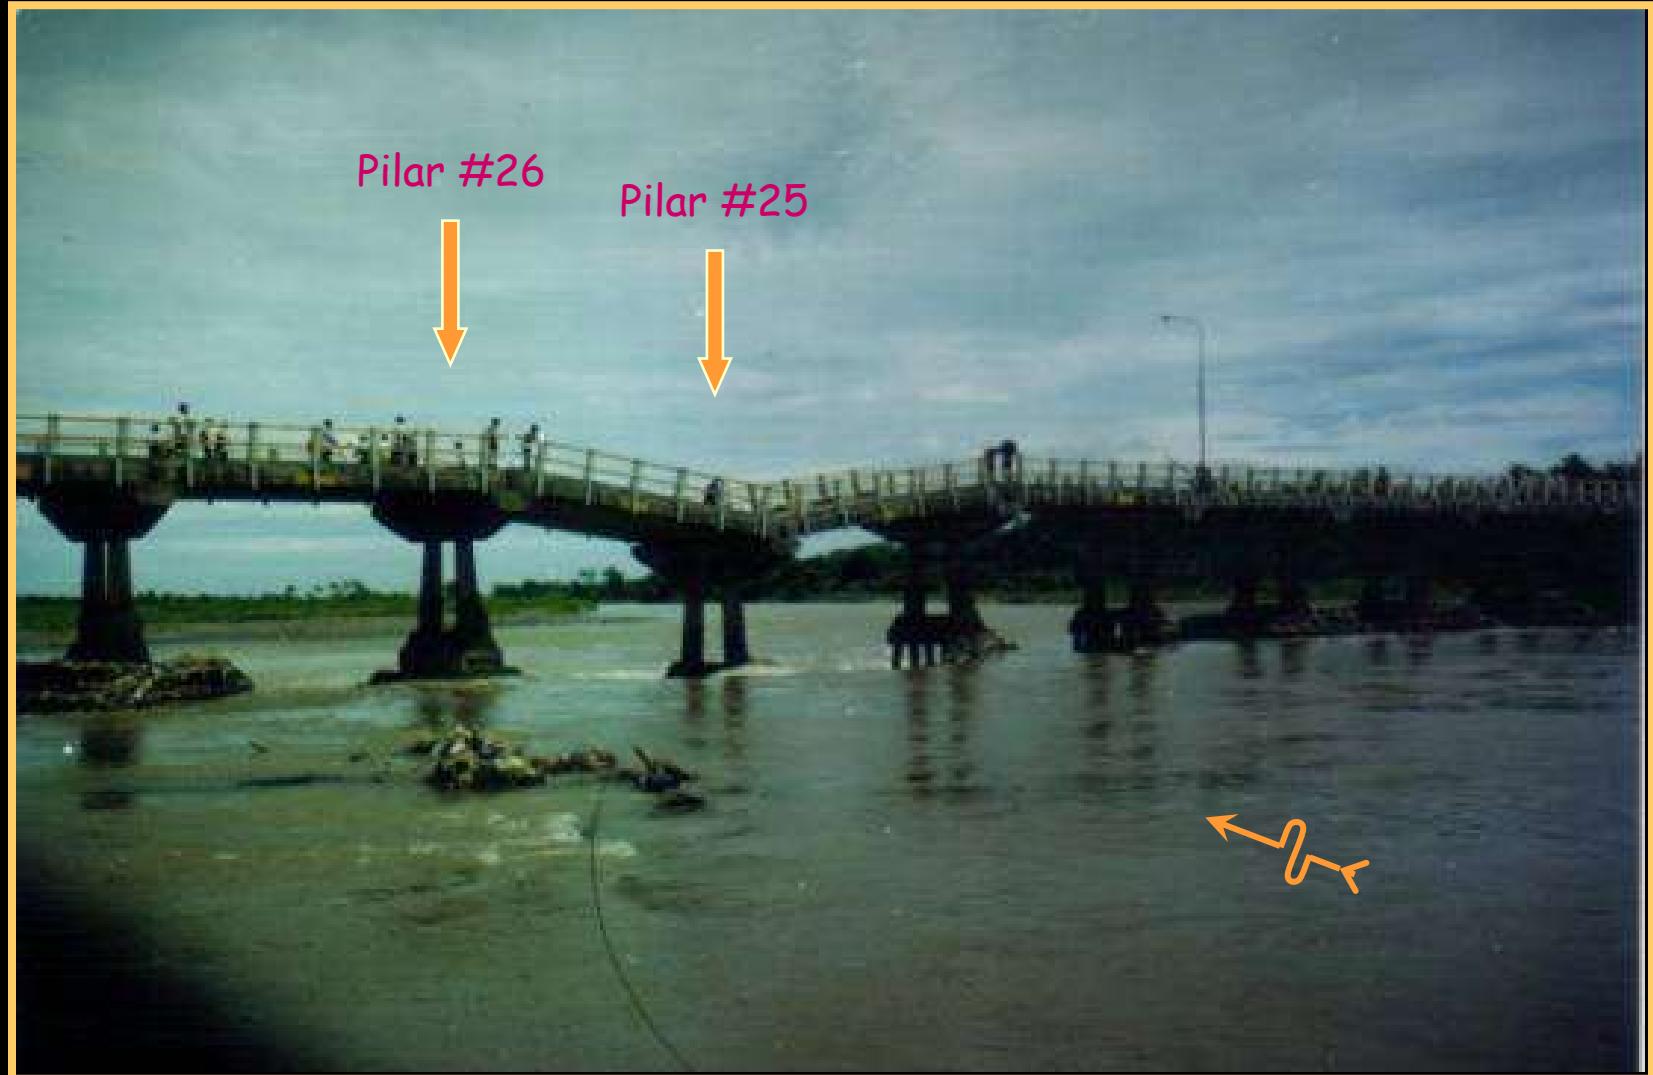
- Gerusan lokal
 - tiang pancang yang tertanam tinggal 1 s.d. 2 m,
 - daya dukung fondasi berkurang
 - point bearing saja,
 - friction tidak ada lagi.

- 19 April 2000
 - sebuah tronton bermuatan penuh semen melintas jembatan.
- 20 April 2000
 - tiang pancang No. 25 turun 1,39 m.

Kegagalan pilar #25.
