Jembatan Srandonan

Penurunan Pilar Jembatan akibat Degradasasi Dasar Sungai dan Erosi Lokal

Foto: *Tito Agung Wicaksono (MPBA 2002)*
Istiarto (2002, 2003, 2005, 2006)

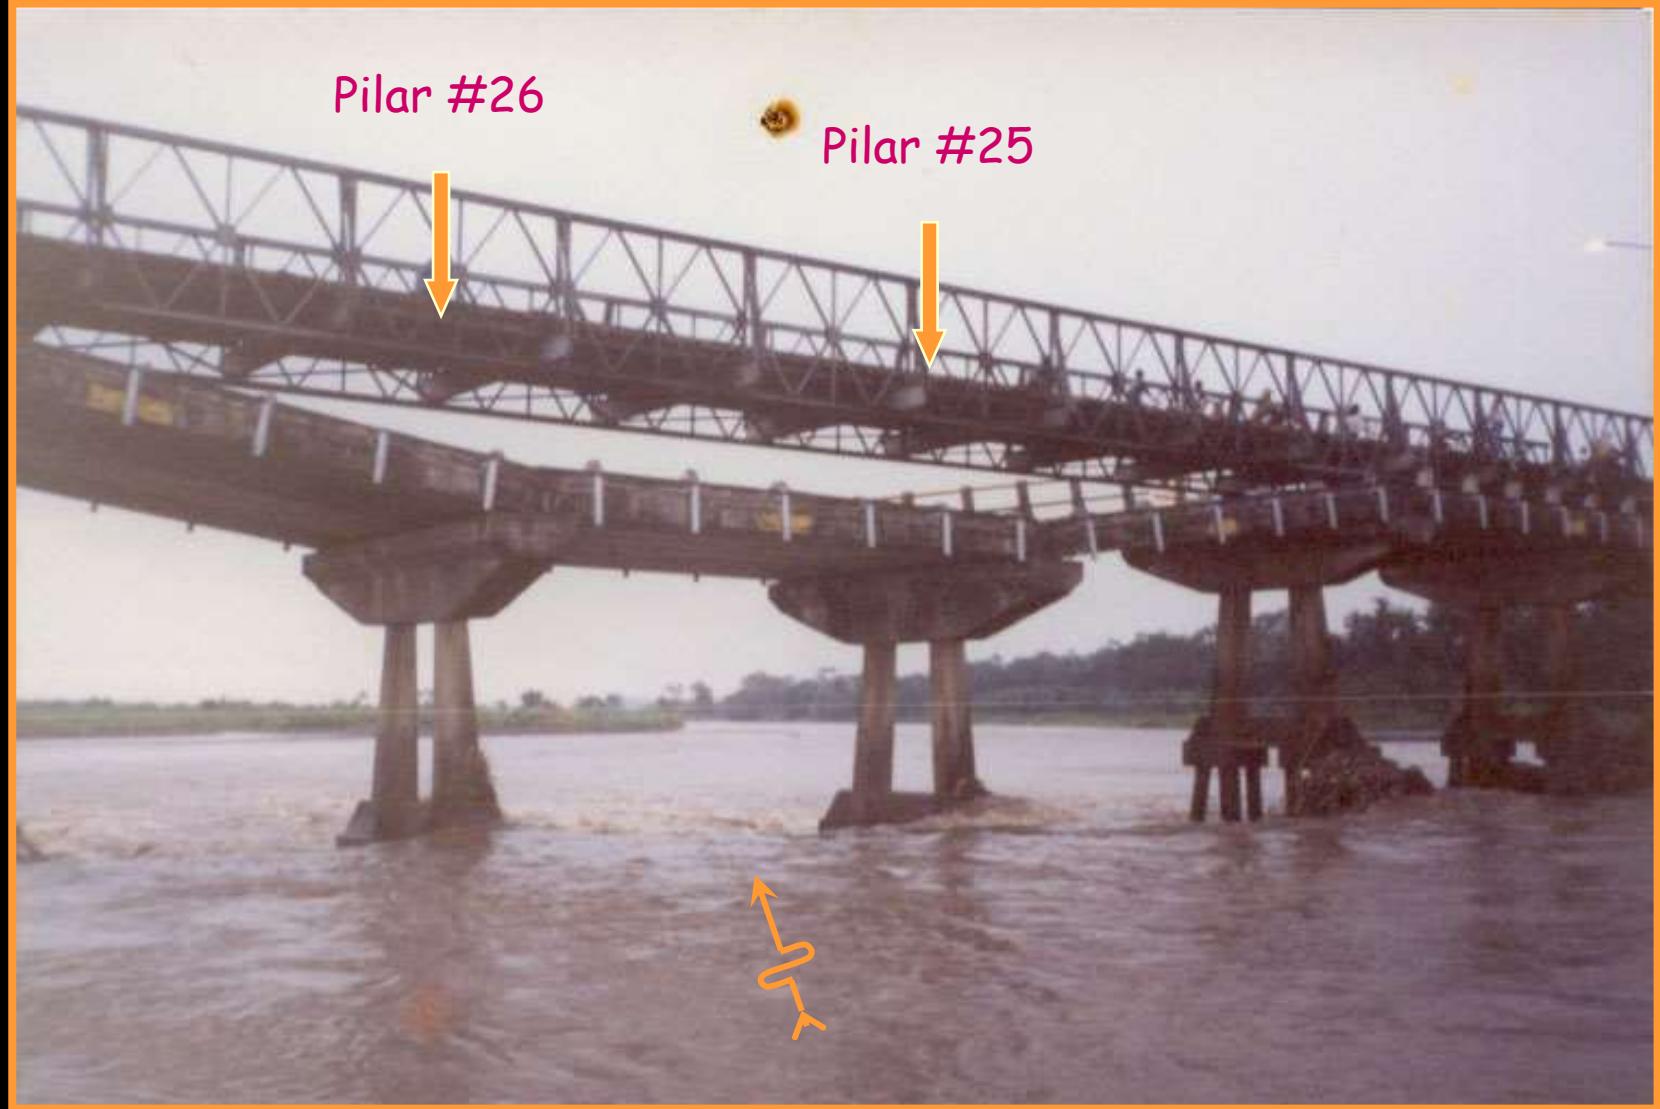
- 21 April 2000
 - tiang pancang No. 26 menyusul turun.

Kegagalan pilar #25 dan #26.

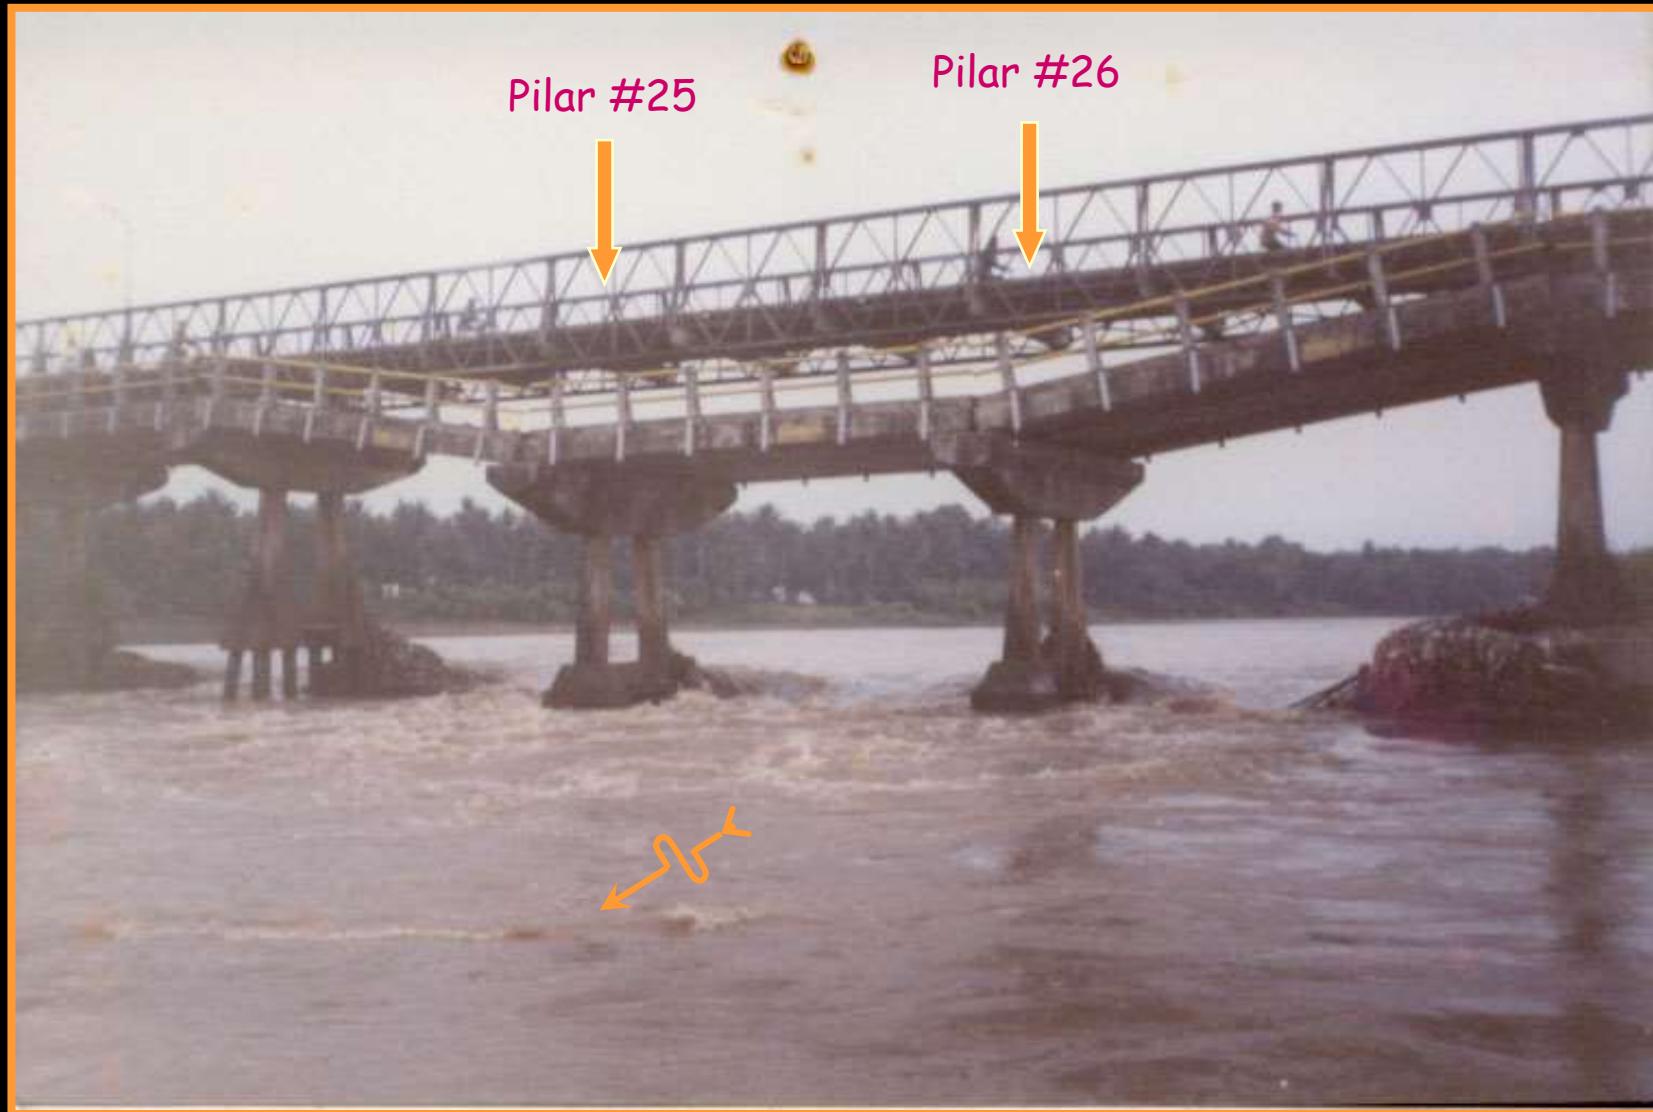
Kegagalan pilar #25 dan #26.

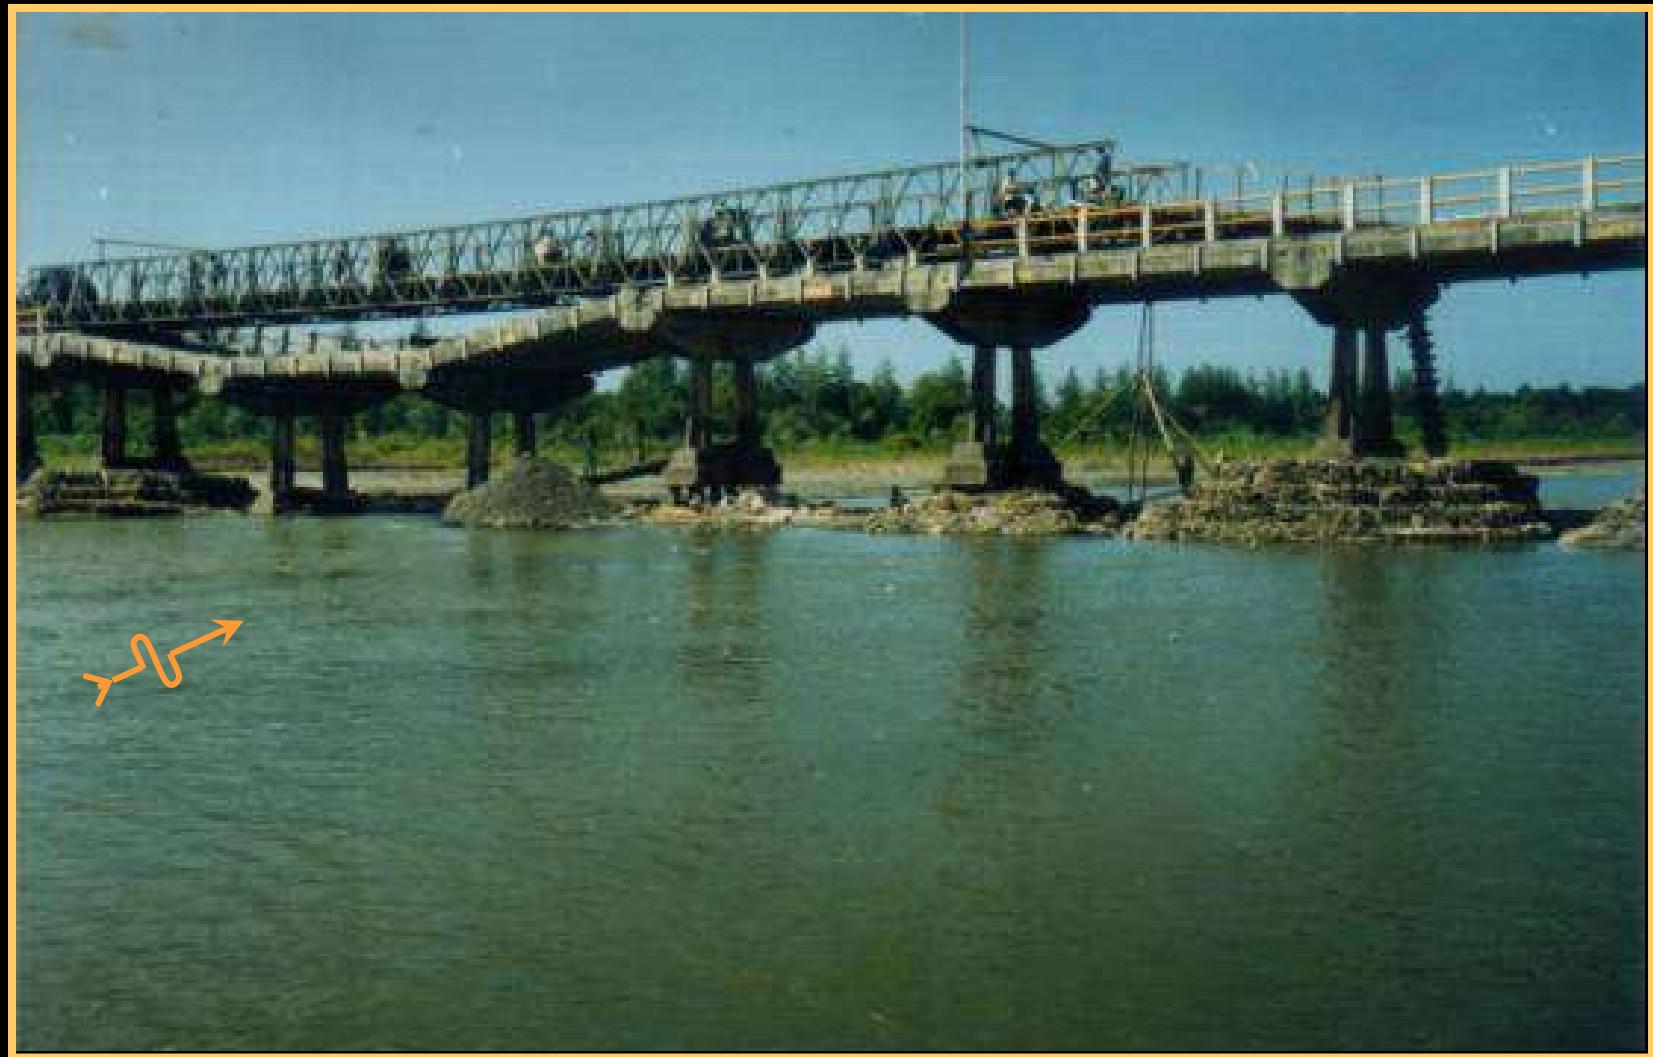
Penanganan pasca kegagalan pilar: jembatan darurat tipe Bailey.

- Jembatan darurat tipe Bailley.
- Perbaikan lantai hilir.

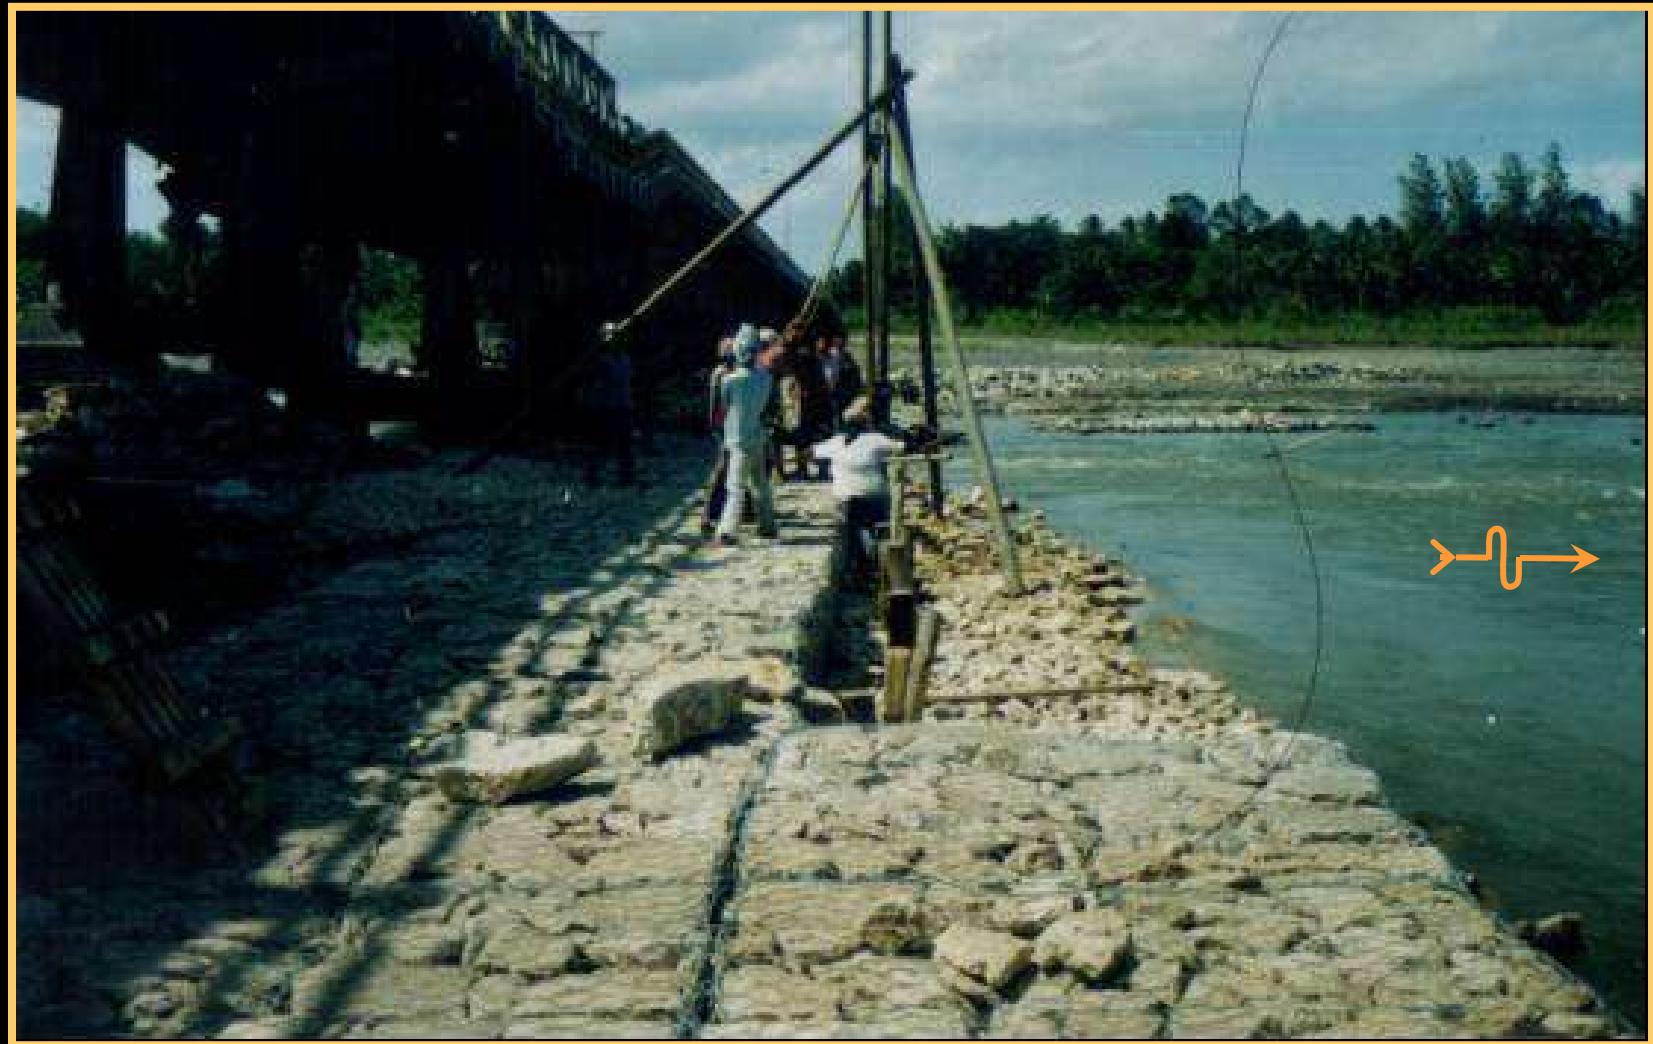
Perbaikan lantai hilir dengan konstruksi bronjong, pasca kegagalan pilar.

- Perbaikan lantai hilir
 - tetrapod di bagian alur sungai yang dalam (di hilir pilar #25 dan #26),
 - batu kosong (dry rip rap) untuk perataan,
 - lantai hilir dengan konstruksi bronjong di seluruh lebar sungai.

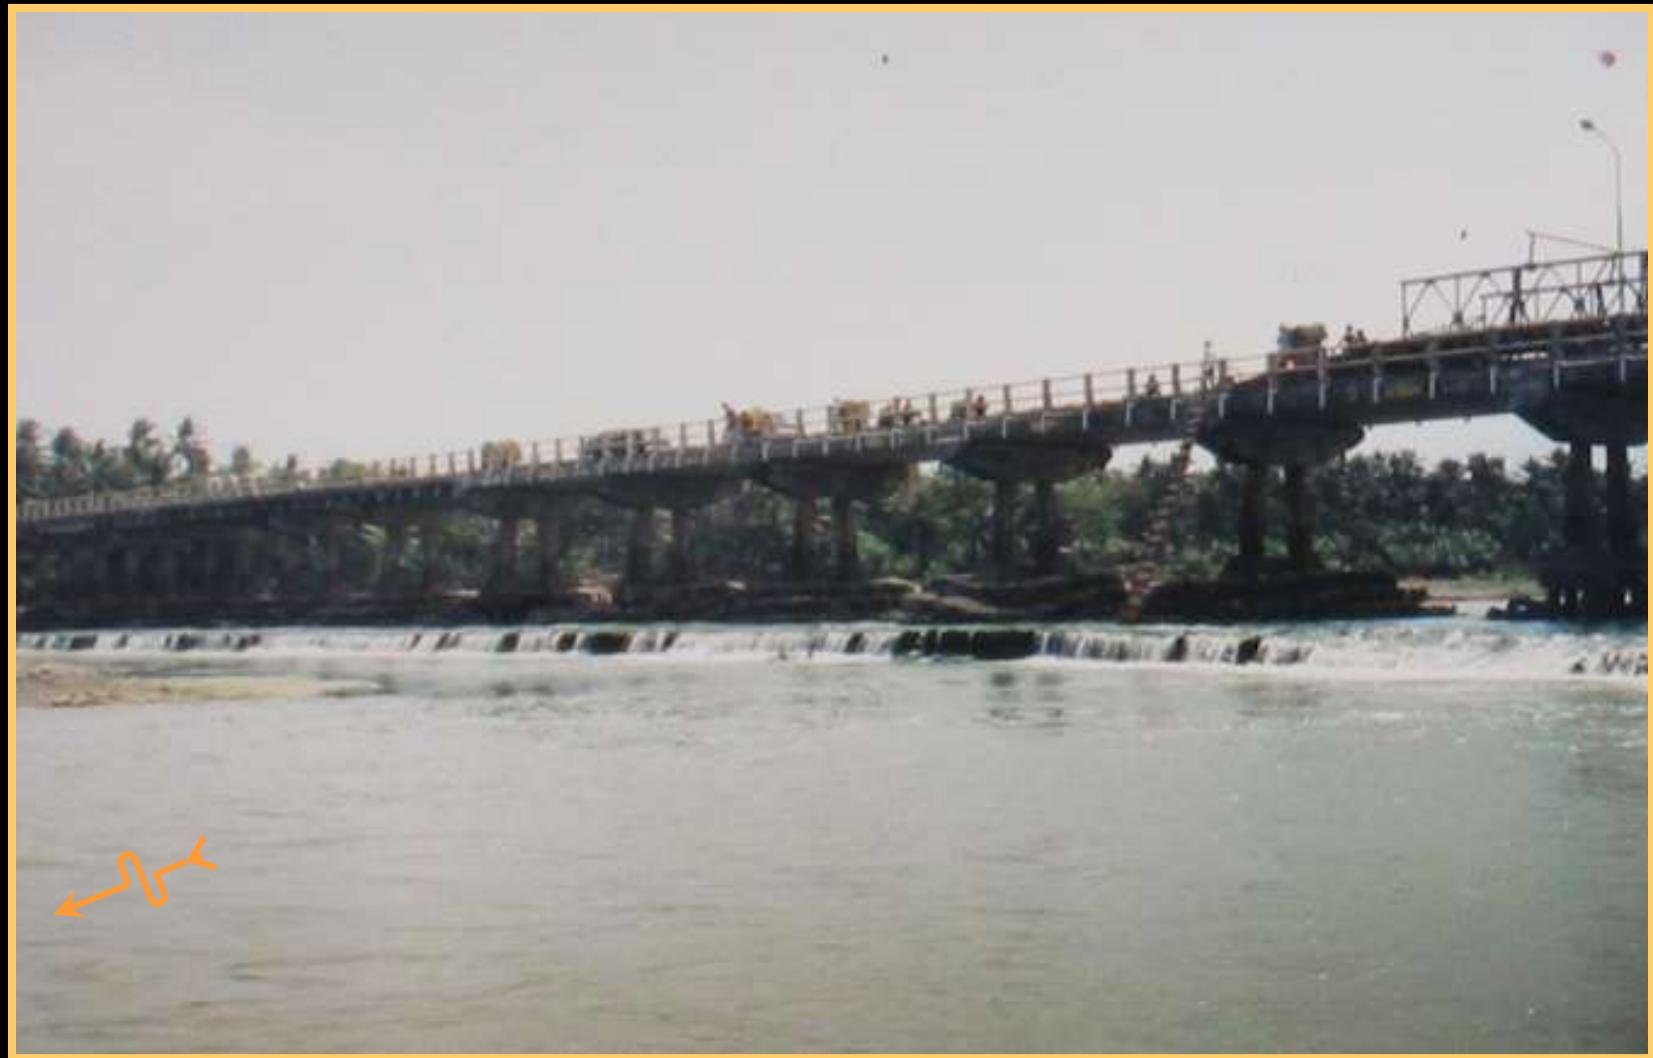
Pembangunan kembali lantai hilir pasca keruntuhan pilar #25 & #26.

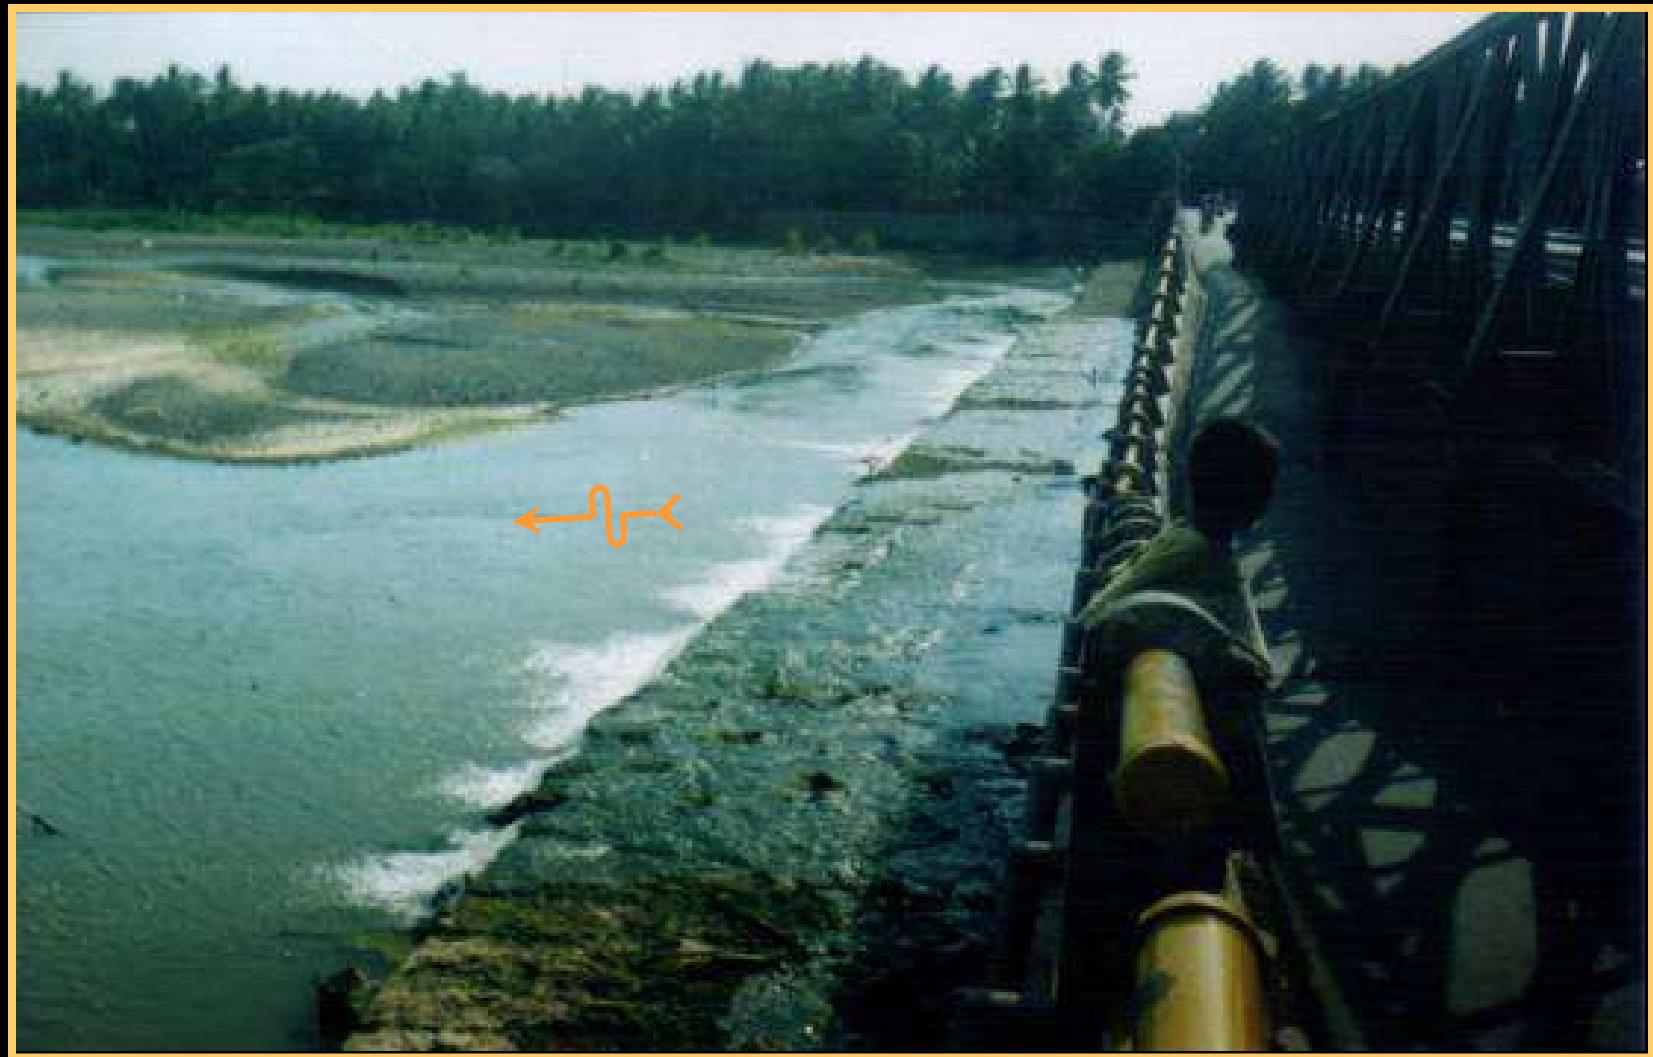
Lantai hilir dengan konstruksi bronjong pasca kegagalan pilar.

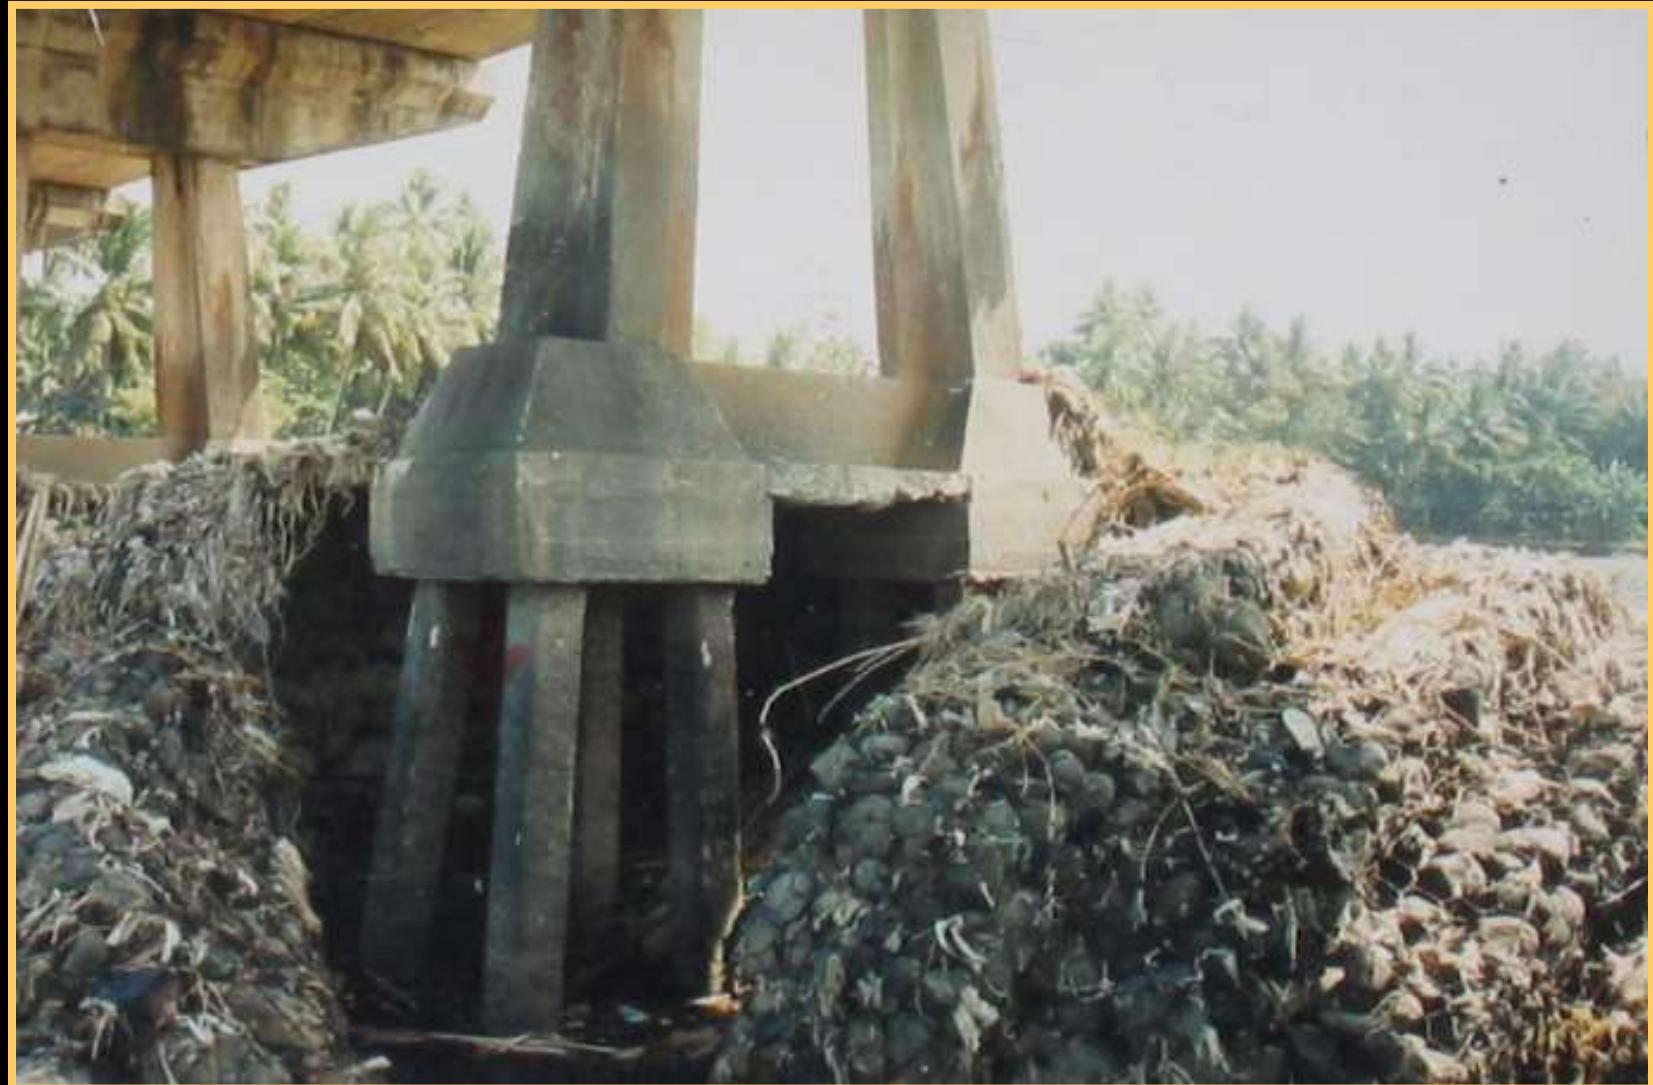
Selimut bronjong tersingkap dalam 1x banjir.

- Juni 2002
 - Beberapa selimut bronjong tampak rusak.
 - Lantai hilir tidak ada lagi.

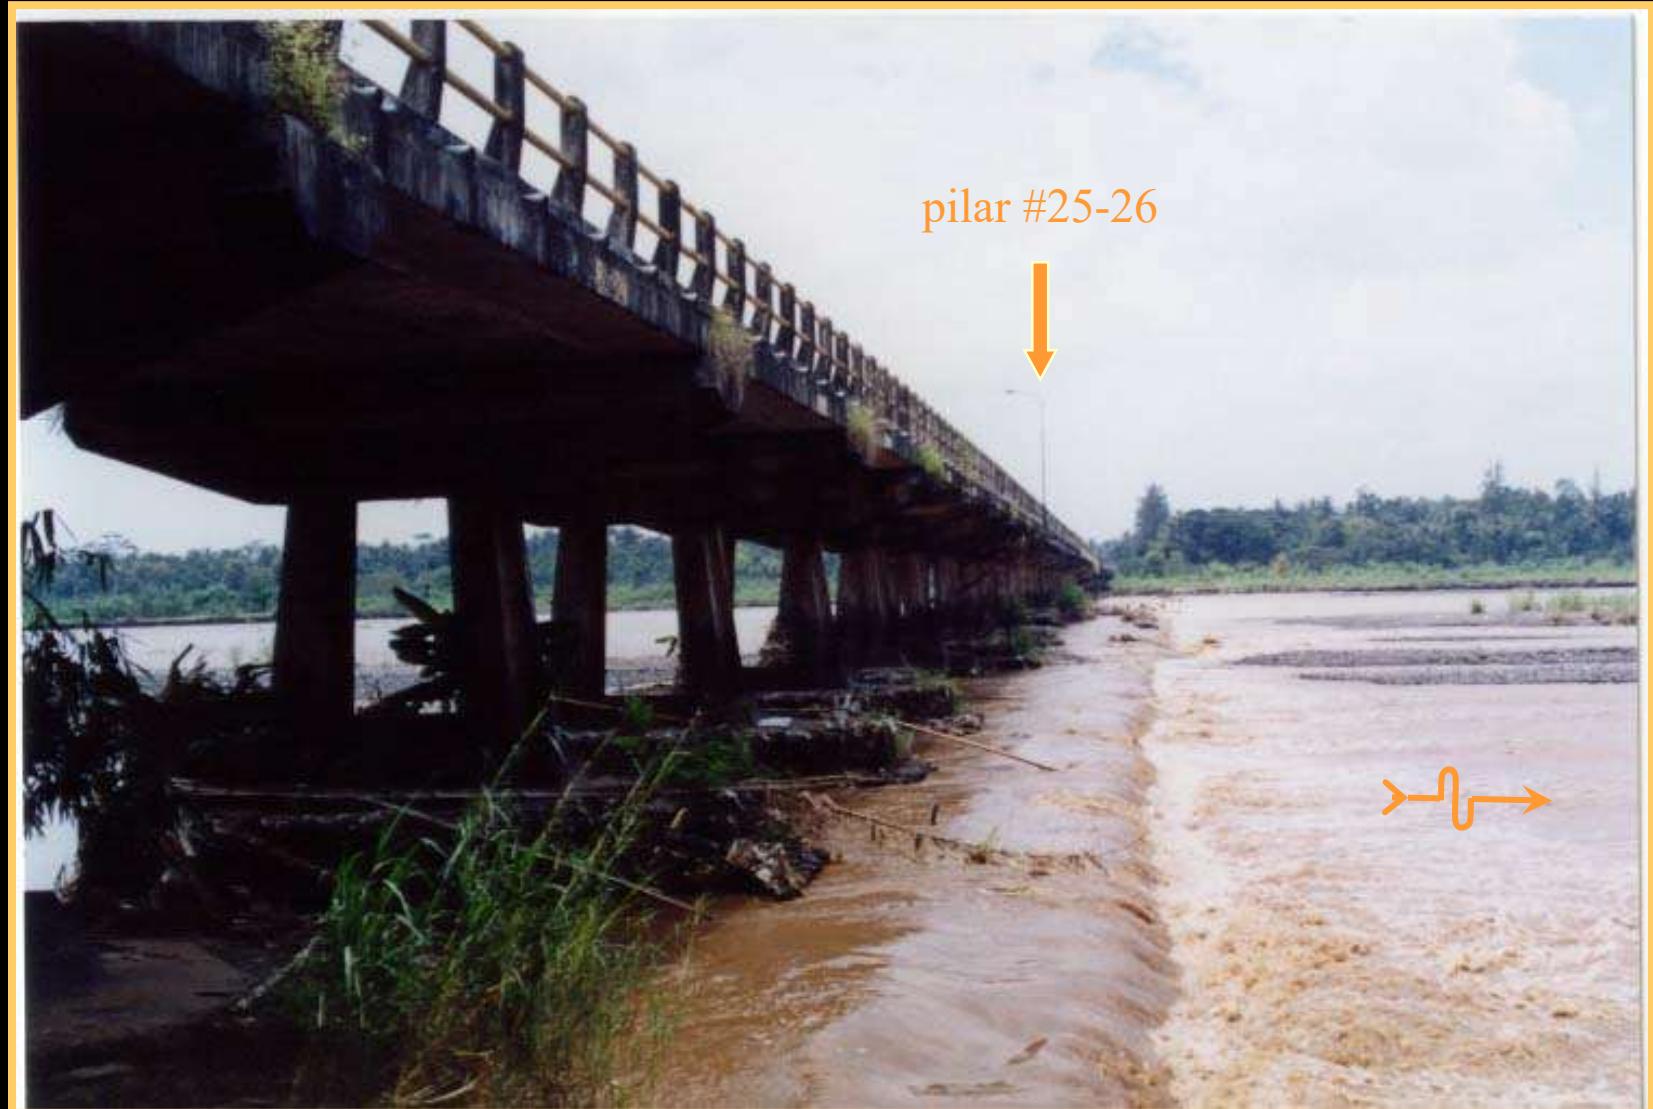
Lantai hilir dengan bronjong dan tetrapod beton, dibangun
Jembatan Srandakan kembali sekitar November 2002.
Istiarto

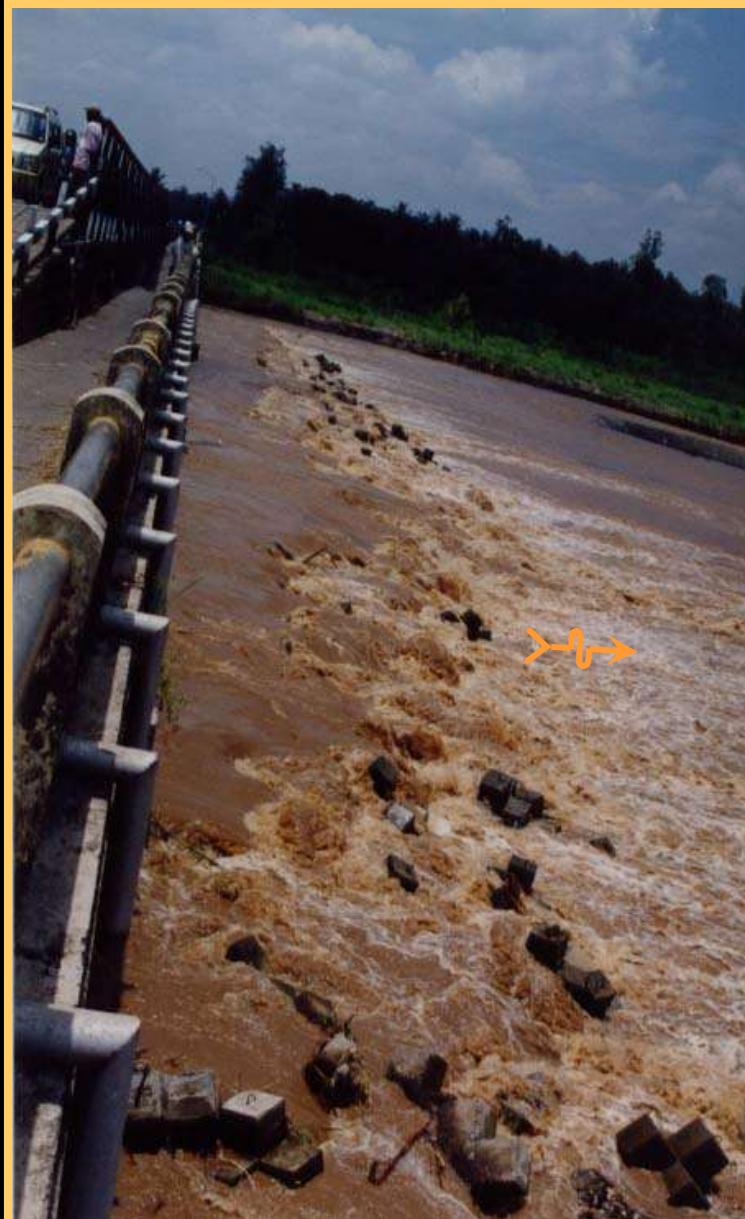
Tetrapod beton di hilir jembatan untuk perlindungan pilar.

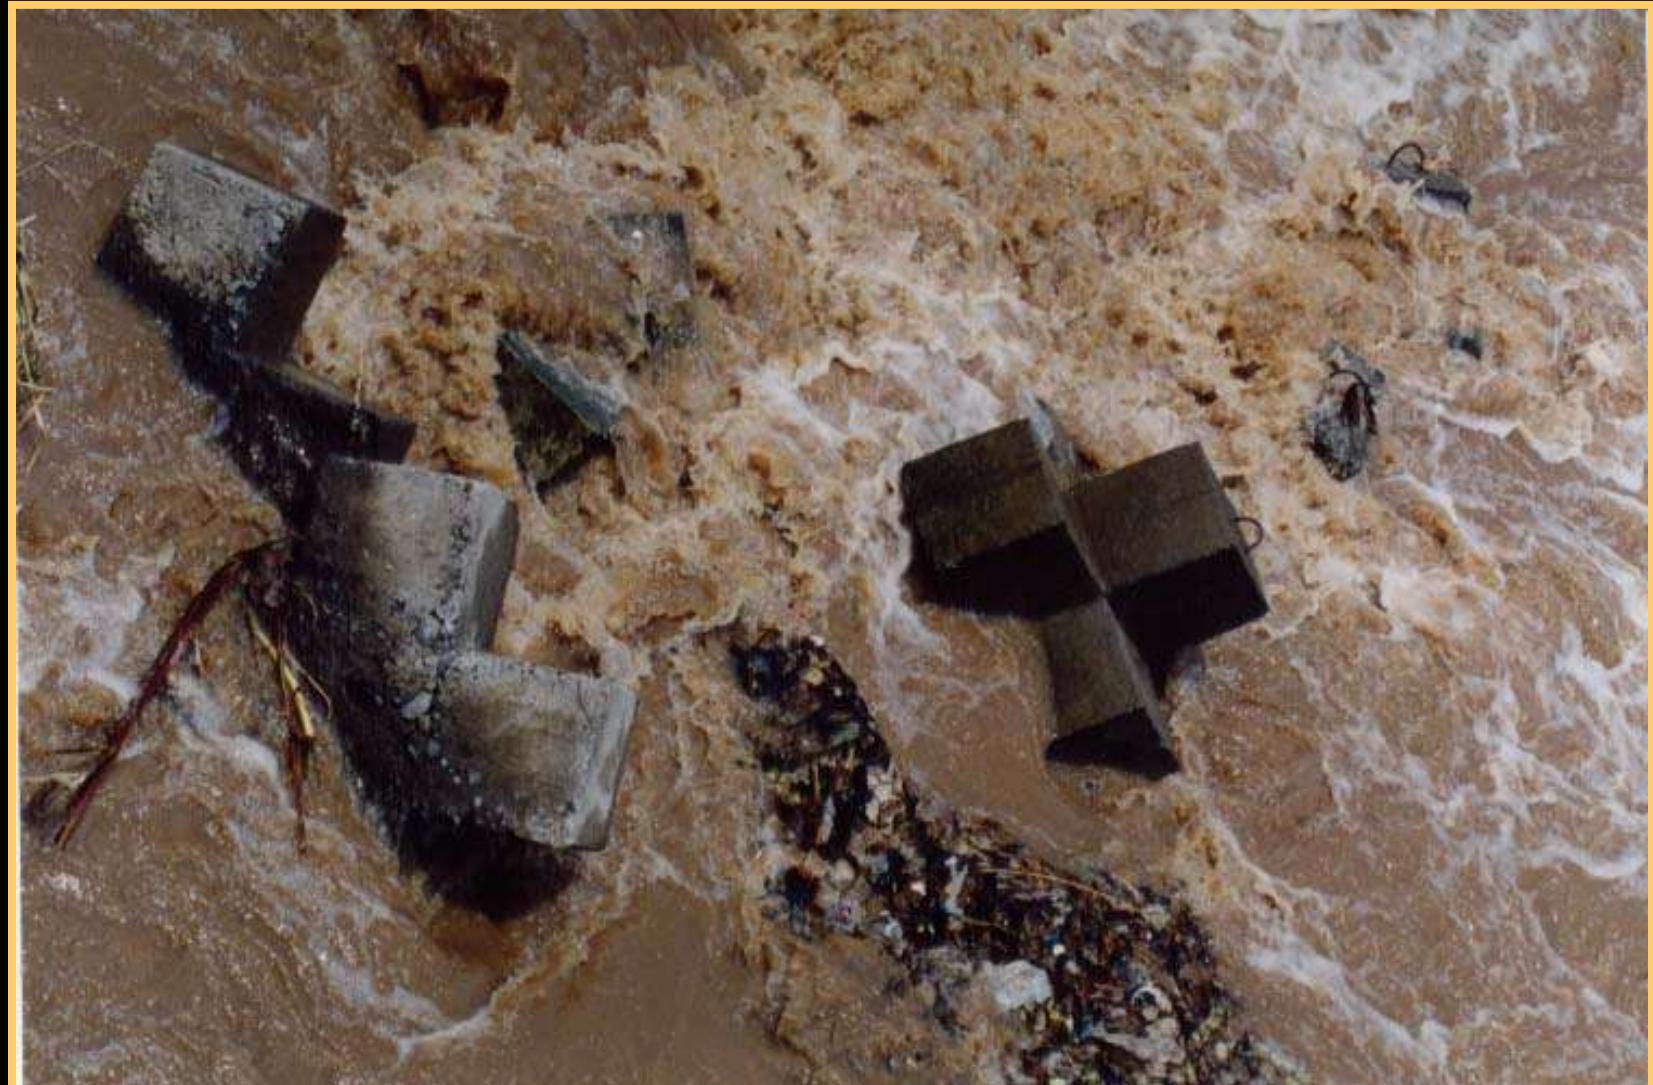
Tetrapod di hilir jembatan untuk perlindungan pilar.
