GROUNDSILL PENGAMAN JEMBATAN KRETEK YOGYAKARTA

Urgensi Rehabilitasi Groundsill

Istiarto¹

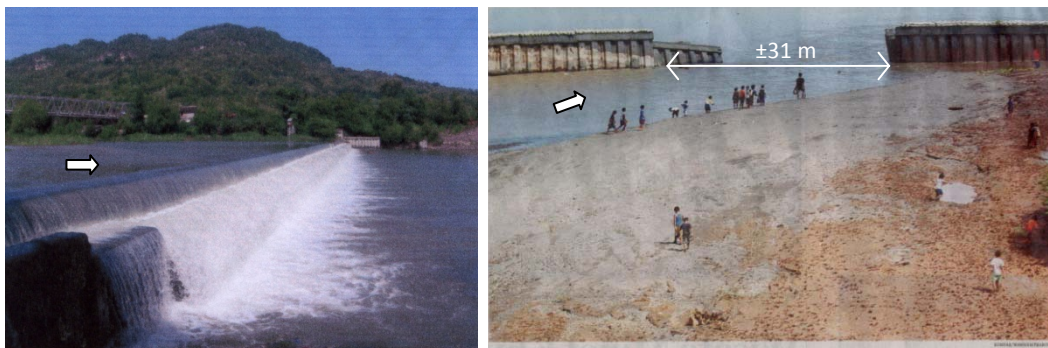
Pada 25 Juni 2007, debit aliran sungai meningkat dan groundsill tidak mampu menahan beban tekanan akibat aliran tersebut. Sebagian bentang groundsill di bagian tengah, sepanjang 31 m

robah. Akibatnya, terjadi pemusatan aliran di bagian ini dengan kecepatan aliran yang besar. Hal ini memicu terjadinya degradasi dasar sungai yang cukup besar dalam waktu singkat. Akibat selanjutnya, fondasi/pilar jembatan tersingkap, bagian yang tertanam berkurang, dan daya topang fondasi dan pilar jembatan mengecil. Gambar 2 menunjukkan situasi groundsill sebelum dan setelah mengalami kegagalan yang terjadi pada 25 Juni 2007. Gambar 3 menunjukkan dengan jelas fondasi/pilar jembatan yang tersingkap lebih kurang 3 m segera setelah sebagian bentang groundsill robah.

Gambar 2: Groundsill pengaman Jembatan Kretek sebelum (gambar kiri) dan sesudah (gambar kanan) kerusakan yang terjadi pada 25 Juni 2007.

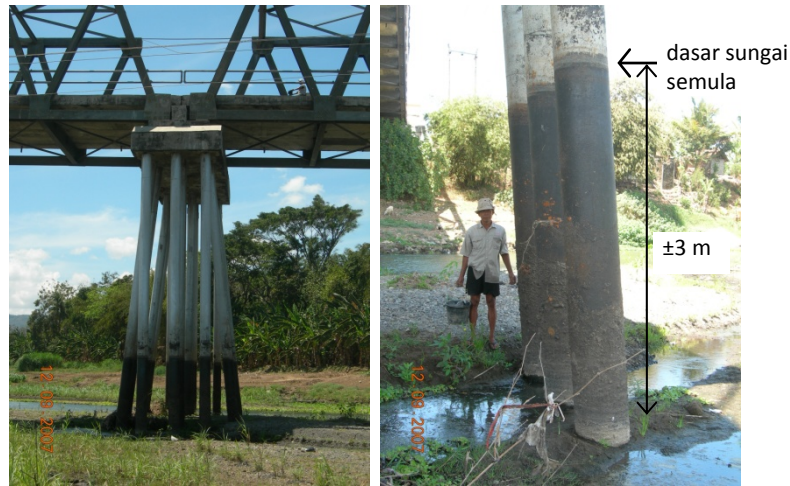
Gambar 3: Pilar Jembatan Kretek tersingkap lebih kurang 3 m akibat degradasi dasar sungai yang terjadi segera setelah kerusakan groundsill pada 25 Juni 2007.

Seperti telah dipaparkan di awal tulisan ini, robohnya sejumlah sheet pile groundsill pengaman Jembatan Kretek memicu degradasi dasar sungai yang sangat cepat sehingga fondasi/pilar Jembatan Kretek tersingkap lebih kurang 3 m. Untuk mencegah degradasi dasar sungai lebih lanjut dan mengamankan pilar jembatan, rehabilitasi groundsill sangat mendesak untuk dilaksanakan. Urgensi rehabilitasi groundsill dapat ditinjau dari beberapa aspek yaitu:

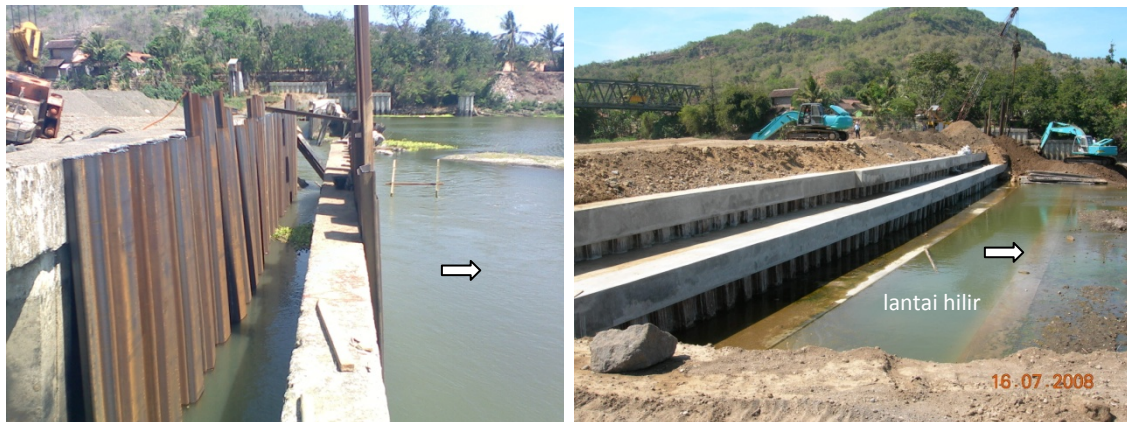
Penambahan rantai hilir, yang tidak ada pada groundsill asli, merupakan langkah yang tepat. Pada keadaan dasar sungai dan saat ini, mercu groundsill pengaman Jembatan Kretek berada 4 m di atas dasar sungai. Oleh karena itu, diperlukan peredaman energi kinetik aliran yang melewati mercu. Rantai hilir juga berfungsi sebagai rantai rayapan untuk mencegah terjadinya piping. Piping adalah fenomena terbawanya butir material dasar sungai bersama-sama aliran seepage melalui bawah groundsill. Hal ini mengancam stabilitas sheet pile. Gambar 9 menunjukkan sheet pile baja dan rantai hilir saat pelaksanaan rehabilitasi groundsill.

Gambar 9: Rehabilitasi ground sill pengaman Jembatan Kretek yang menunjukkan penambahan sheet pile baja di sisi hilir sheet pile beton lama (gambar kiri) dan lantai hilir beton (gambar kanan).

Langkah yang cepat untuk menangani kerusakan groundsill pengaman Jembatan Kretek tampak telah dilakukan. Perbaikan dilakukan dengan perkuatan struktur dengan pemancangan sheet pile baja di sisi hilir sheet pile lama serta penempatan rantai hilir. Sheet pile baja ditambahkan di sisi hilir bagian groundsill yang mengalami kerusakan. Dengan cara ini, seluruh bentang groundsill akan menutup. Aliran akan terbentung dan degradasi dasar sungai berhenti, bahkan sedimen diharapkan akan mengisi alur sungai di hulu groundsill sehingga dasar sungai naik sampai mercu groundsill. Dengan demikian, groundsill akan berfungsi kembali untuk mengamankan pilar Jembatan Kretek terhadap ancaman degradasi dasar sungai.

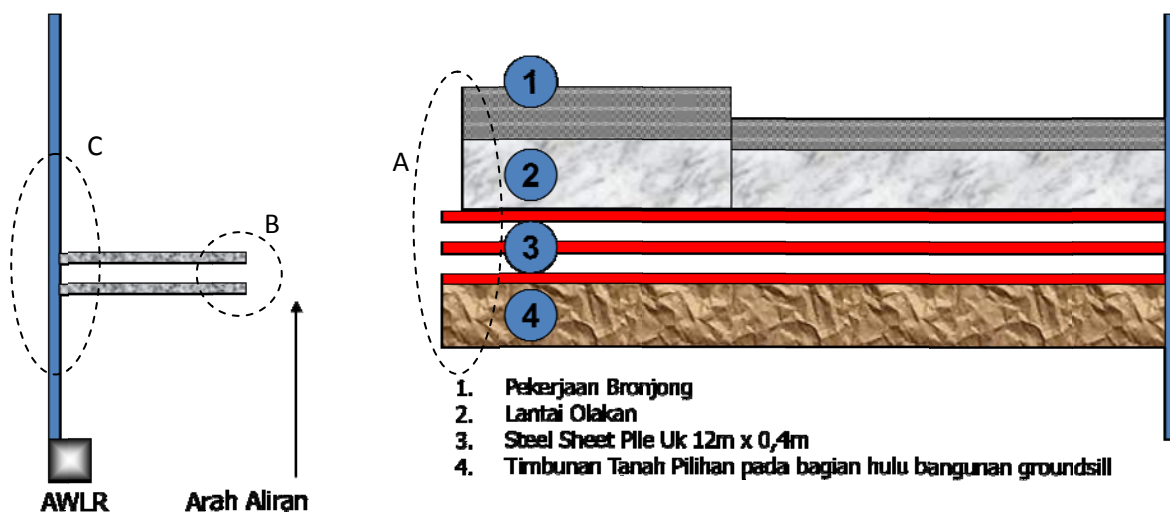
Sebagai ilustrasi, andaikata terjadi penghentian pelaksanaan rehabilitasi dengan menyisakan sebagian bentang di sisi kiri belum diperkuat dan aliran melalui suatu bagian yang terbuka seperti ditunjukkan pada Gambar 10. Dalam keadaan seperti itu, setidaknya ada 3 ancaman kerusakan, yaitu gerusan di ujung struktur ground sill baru (A), gerusan di ujung struktur ground sill lama (B), dan gerusan tebing kiri (C).

dasar sungai. Terjadi degradasi dasar sungai di bentang yang terbuka dan erosi/gerusan lokal di bagian ujung-ujung sheet pile maupun lantai hilir di A. Kombinasi degradasi dasar sungai dan erosi lokal tersebut akan dengan mudah memicu robohnya sheet pile di A dan patahnya lantai hilir di A, yang nota bene merupakan struktur baru.

Hal yang sama seperti di atas terjadi pada sheet pile di B; sheet pile di lokasi ini akan dengan mudah roboh. Apalagi, sheet pile di bagian ini belum diperkuat, sehingga seluruh sheet pile rawan roboh. Robohnya sheet pile di ujung B akan menarik sheet pile lainnya mengingat deret sheet pile disatukan dengan cap di bagian atas.

Gerusan tebing di C sangat berisiko terjadi. Akibat aliran yang dominan di bagian kiri ini, sangat mungkin terjadi gerusan di tebing C. Gerusan dapat diawali di ujung hulu perkuatan tebing (sayap), di ujung hilir perkuatan tebing, maupun di dasar sungai. Apabila aliran sungai telah menggerus tebing di belakang perkuatan C, maka perkuatan tebing akan sangat mudah roboh dan tebing menjadi rawan runtuh.

Gambar 10: Skenario rehabilitasi groundsill pengaman Jembatan Kretek yang menyisakan sebagian bentang sisi kiri belum diperkuat dan sebagian terbuka.

Dalam upaya rehabilitasi ground sill pengaman Jembatan Kretek, perlu diperhatikan bahwa rehabilitasi harus dilaksanakan sampai seluruh bentang ground sill. Adalah berbahaya untuk membiarkan sebagian bentang dalam posisi lemah dan bahkan terbuka. Saat rehabilitasi selesai dilaksanakan di seluruh bentang, aliran sungai akan seluruhnya melalui mercu ground sill. Nantinya, dasar sungai di hulu ground sill akan naik mendekati mercu sehingga dasar sungai di tempat ini diharapkan merata di seluruh lebar sungai. Dengan demikian, aliran pun akan terbagi secara merata di sepanjang bentang mercu ground sill. Beban gaya-gaya aliran akan didukung secara merata oleh seluruh ground sill. Sebaliknya, apabila ada bagian yang belum selesai dikerjakan maka bagian tersebut menjadi titik rawan. Apalagi, apabila ada bagian yang terbuka dan debit aliran yang besar datang, maka timbul potensi kerusakan yang cukup besar seperti dipaparkan pada paragraf di bawah ini.

Dari paparan di atas dapat pula disimpulkan bahwa groundsill, untuk dapat berfungsi sebagai pencegah degradasi dasar sungai, haruslah selesai seluruhnya. Apabila hanya sebagian yang dibangun, apalagi jika ada bagian yang masih terbuka, maka groundsill belum dapat berfungsi seperti seharusnya dan bahkan timbul risiko kerusakan lebih lanjut. Oleh karena itu, penahapan pelaksanaan tidak menghilangkan nilai kesatuan konstruksi dari bangunan groundsill sebagai struktur pencegah degradasi dasar sungai dan pelindung jembatan.
