Jembatan Kebonagung

Degradasi Dasar Sungai
Gerusan Lokal
Upaya Pengamanan

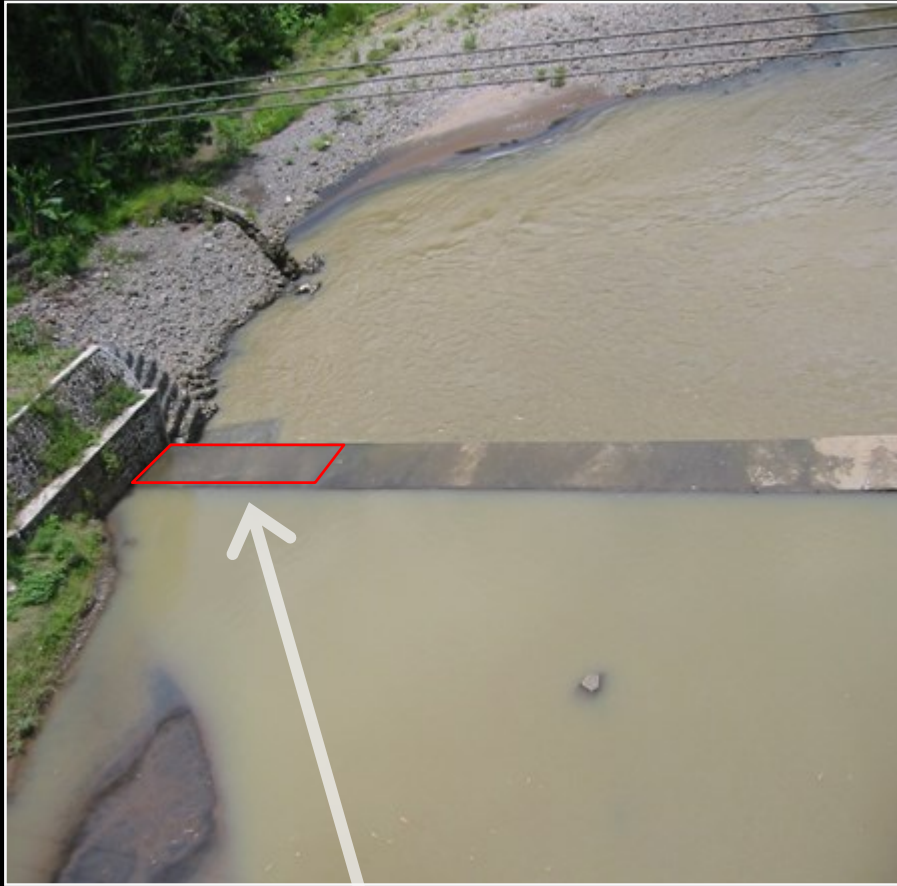
Kerusakan groundsill pada 1997
→ patah 2 m
→ revetment rusak

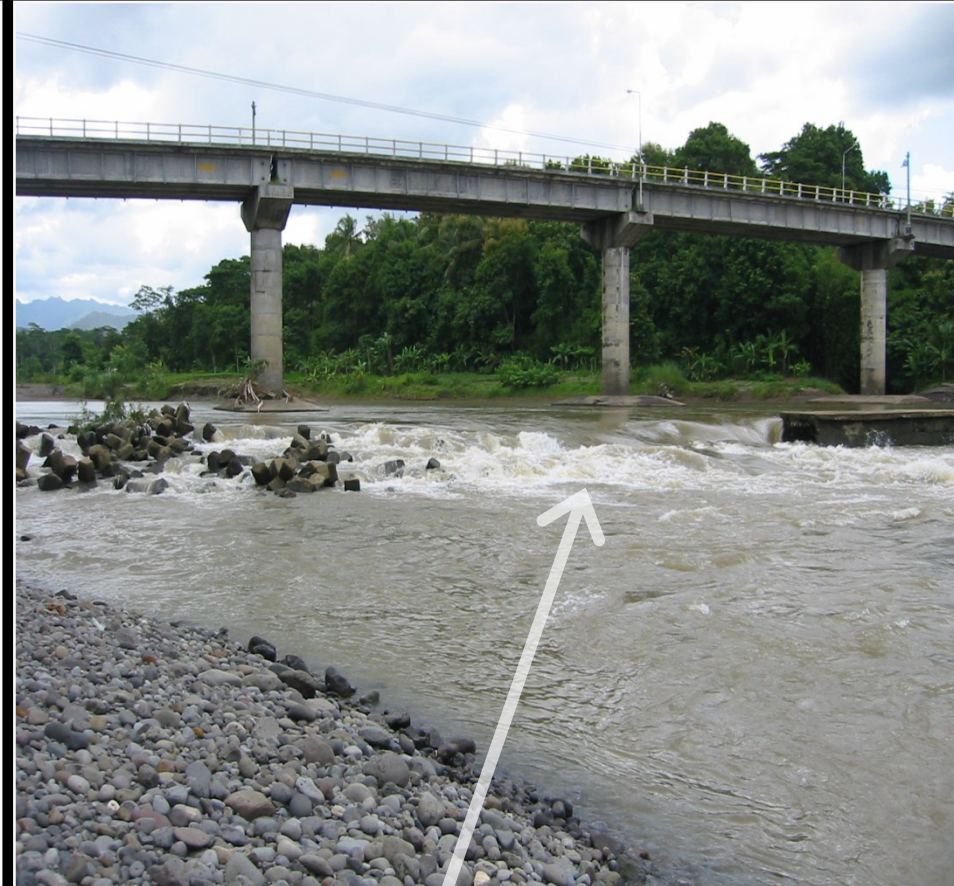
Sisi kanan groundsill patah,
terjadi setelah kerusakan
groundsill pada 1997
→ penempatan tetrapod beton,
namun kurang berhasil.

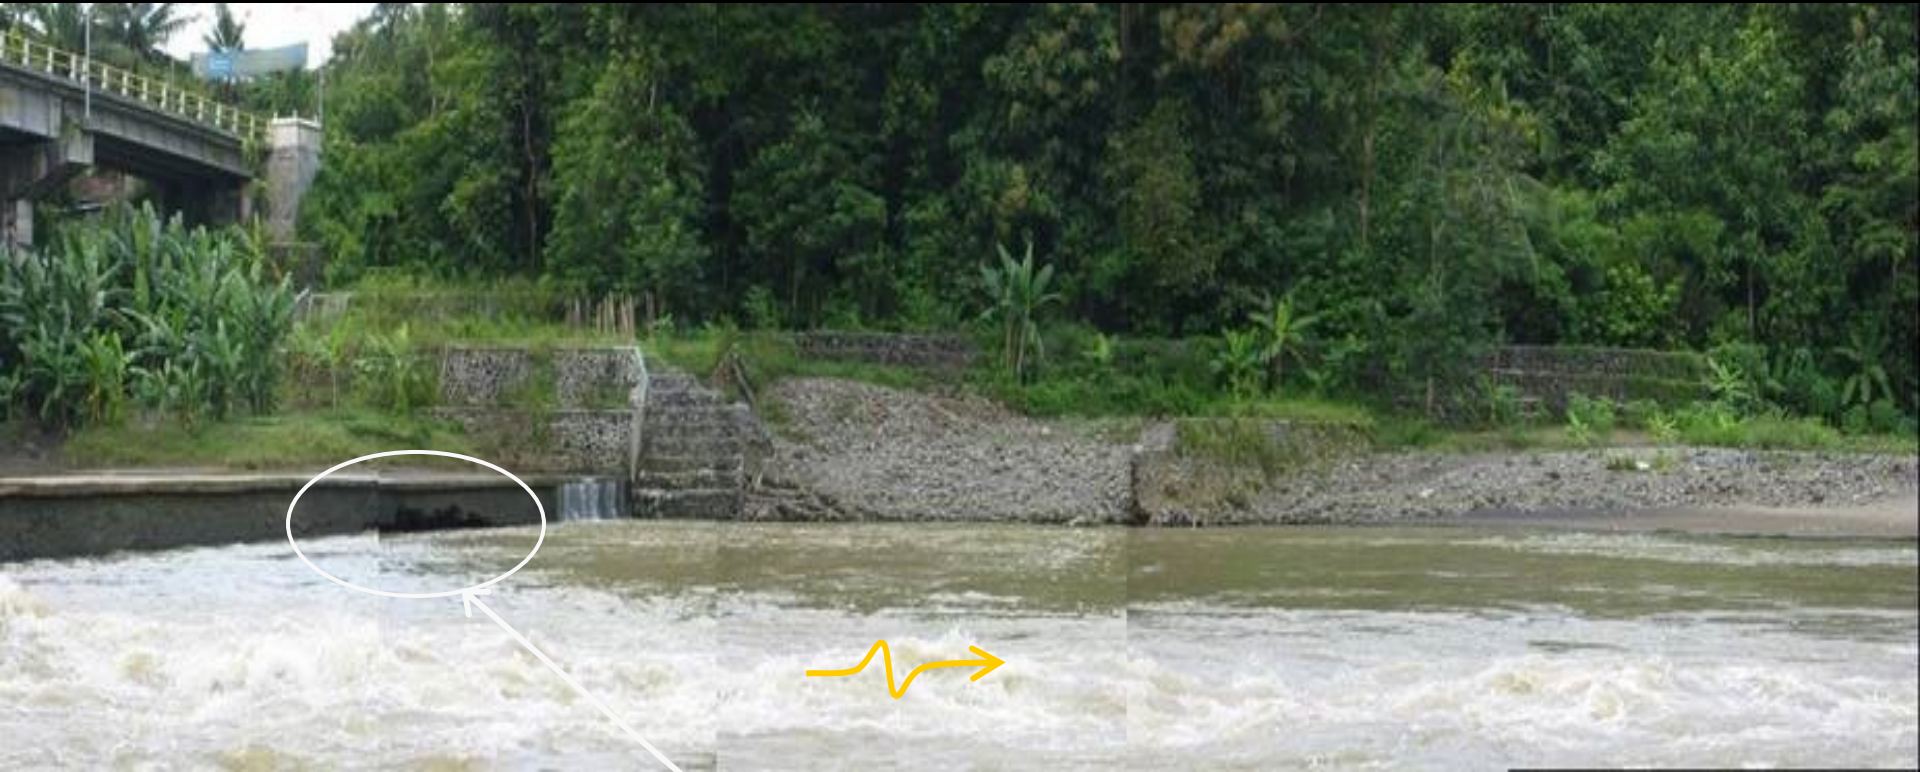
Bagian kiri groundsill yang keropos.

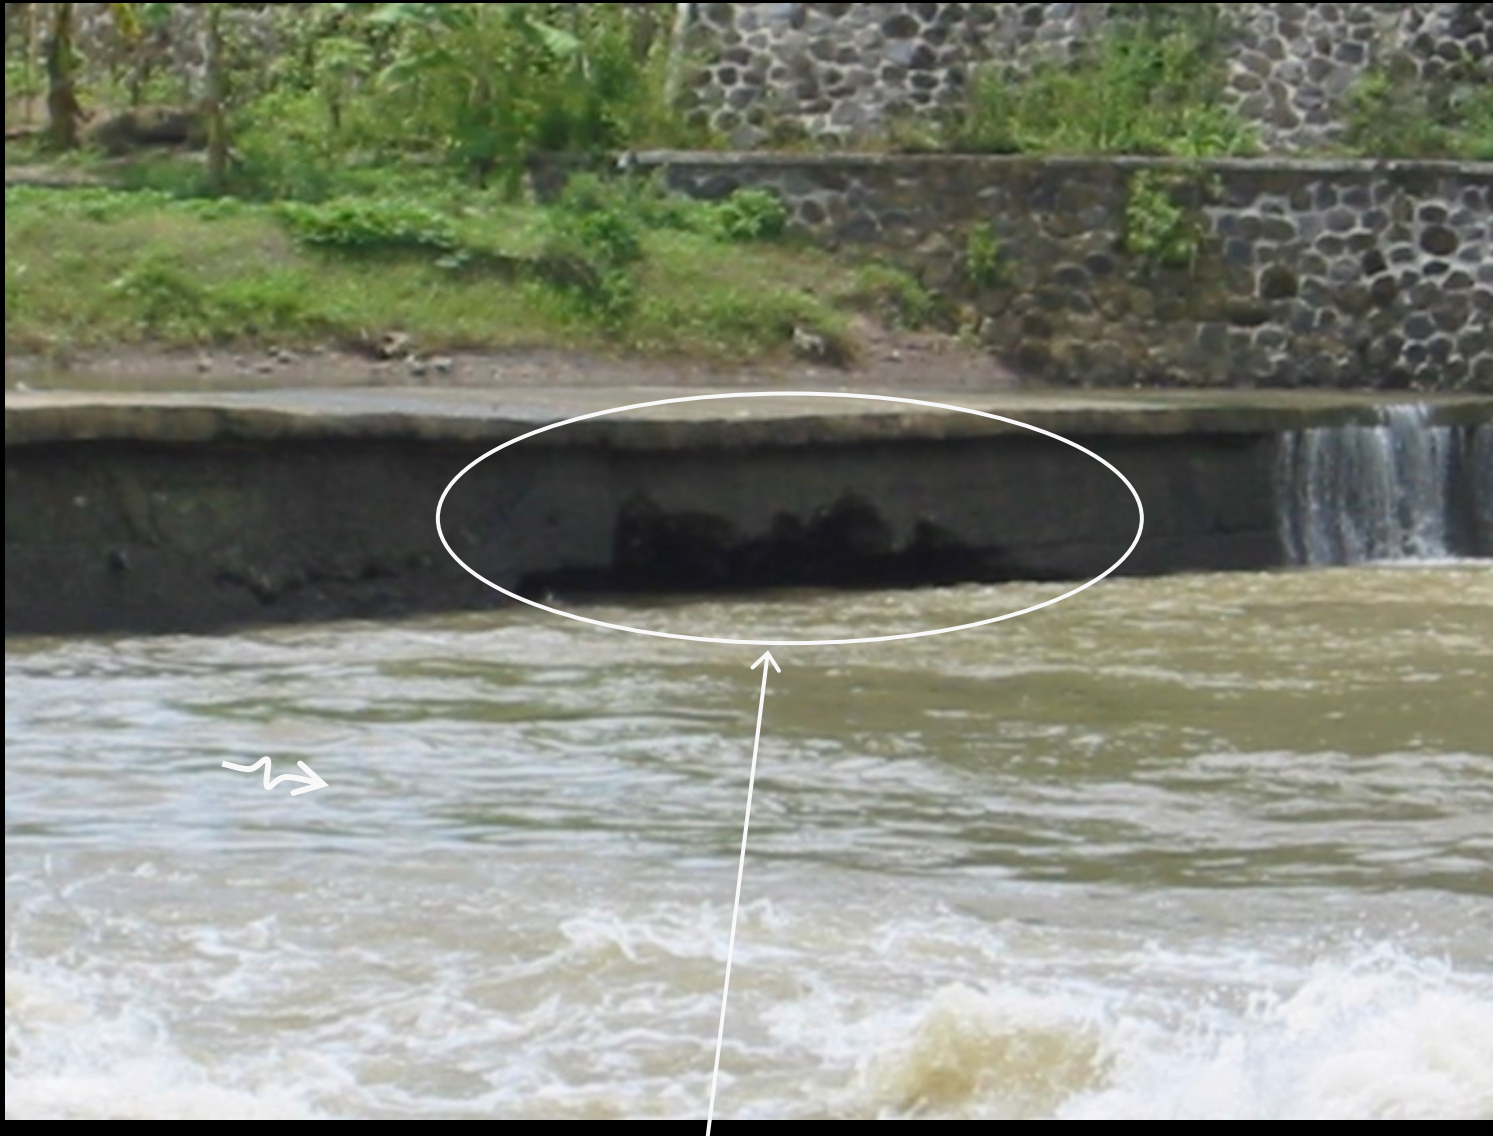
Groundsill bagian kiri yang keropos.

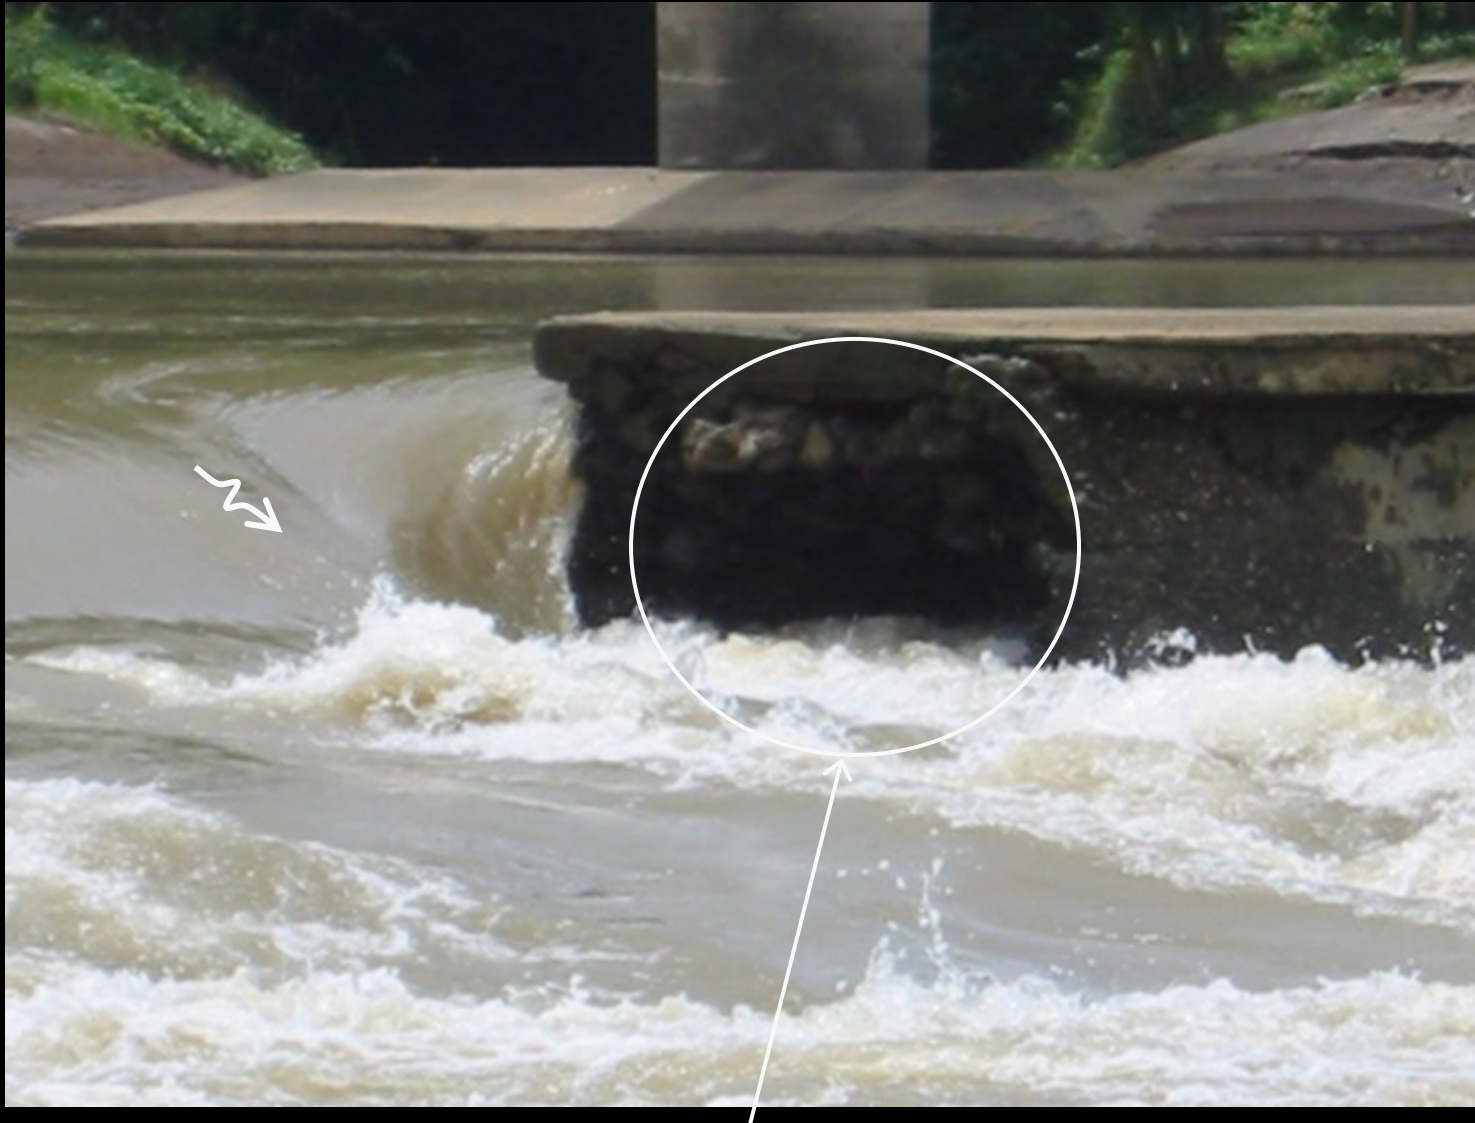
Penampang patahan groundsill yang keropos.

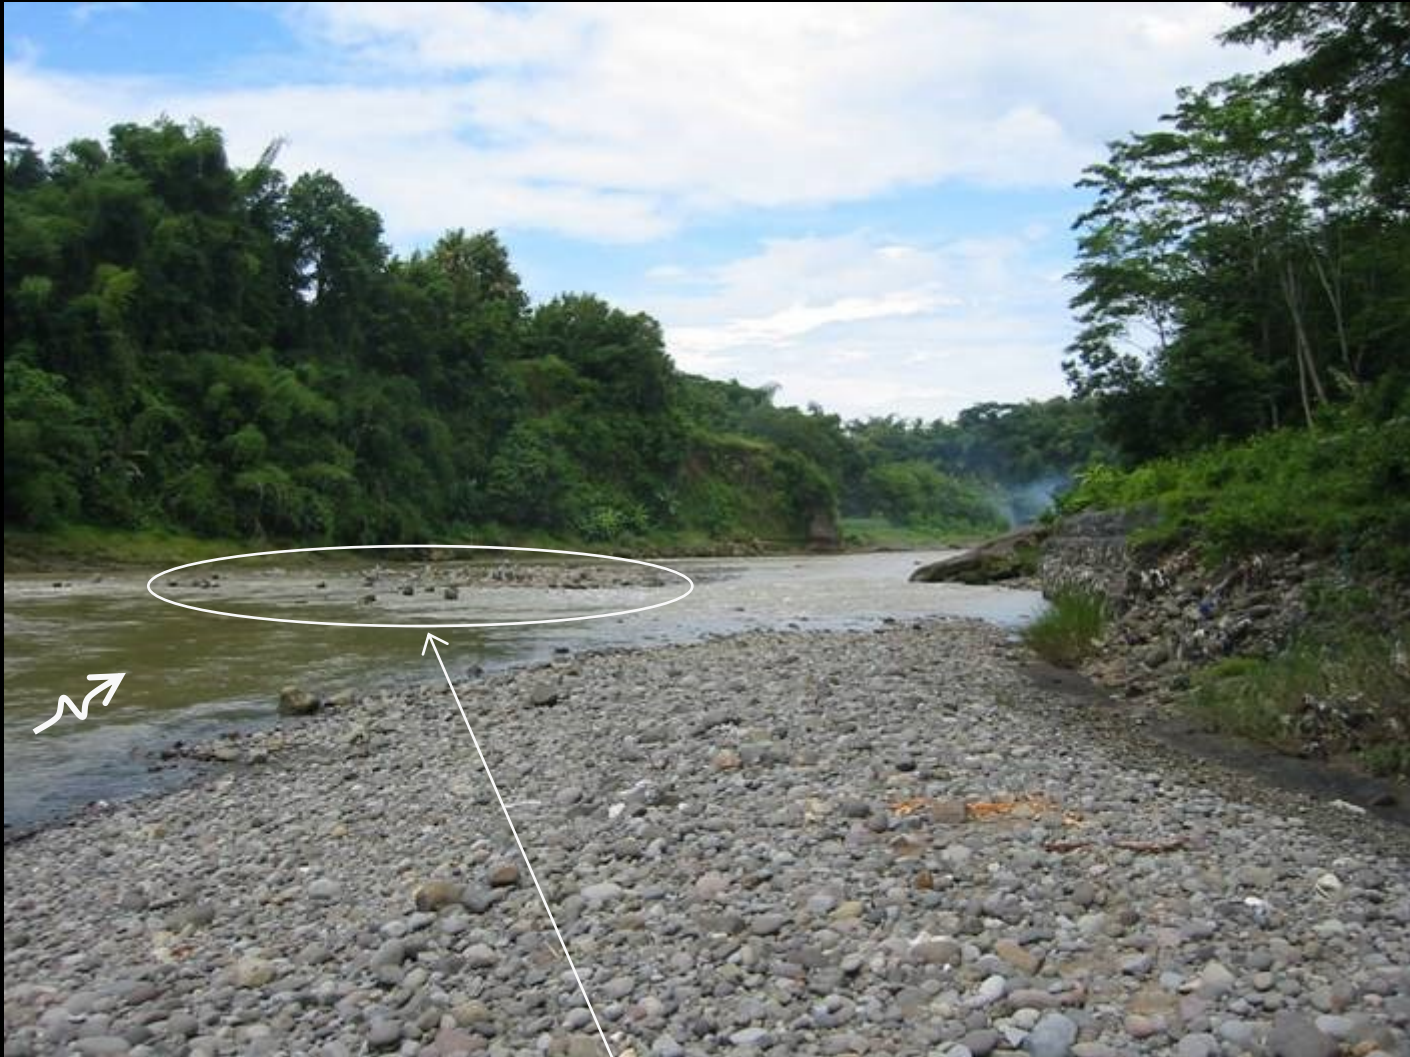
Tetrapod yang hanyut akibat banjir.

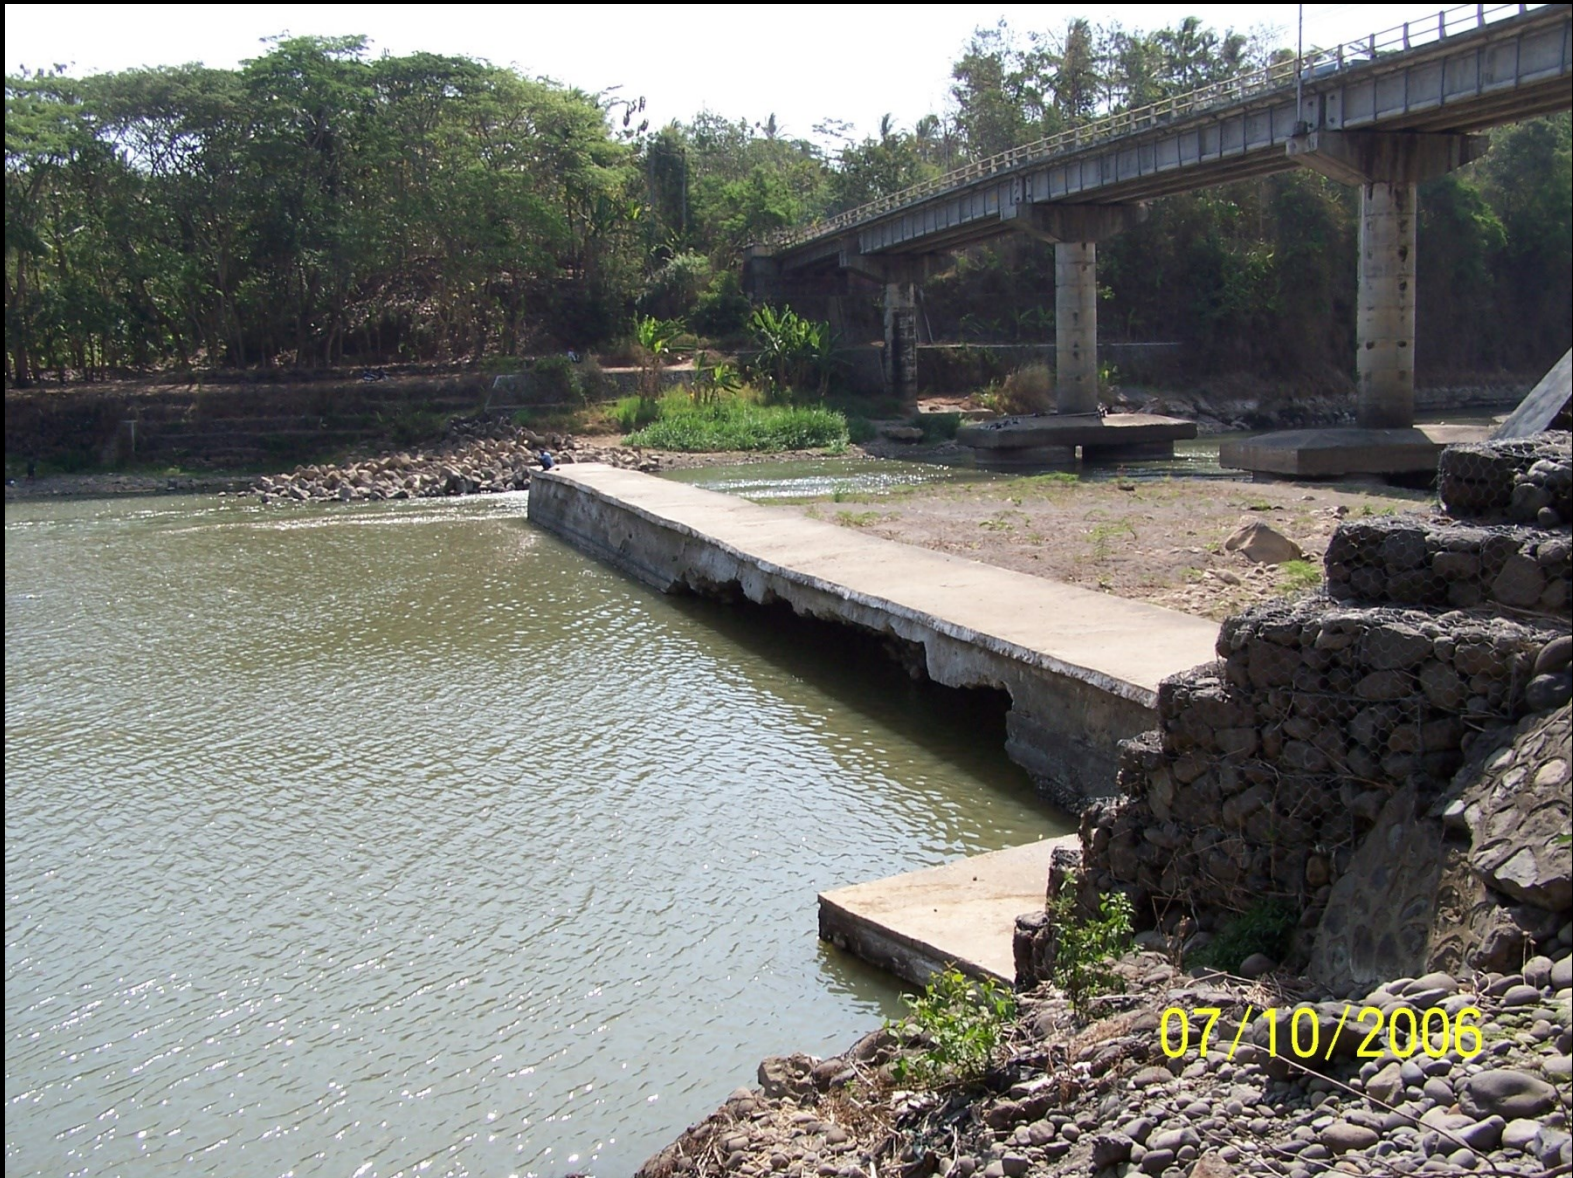
Keadaan groundsill pada akhir musim kemarau 2006.

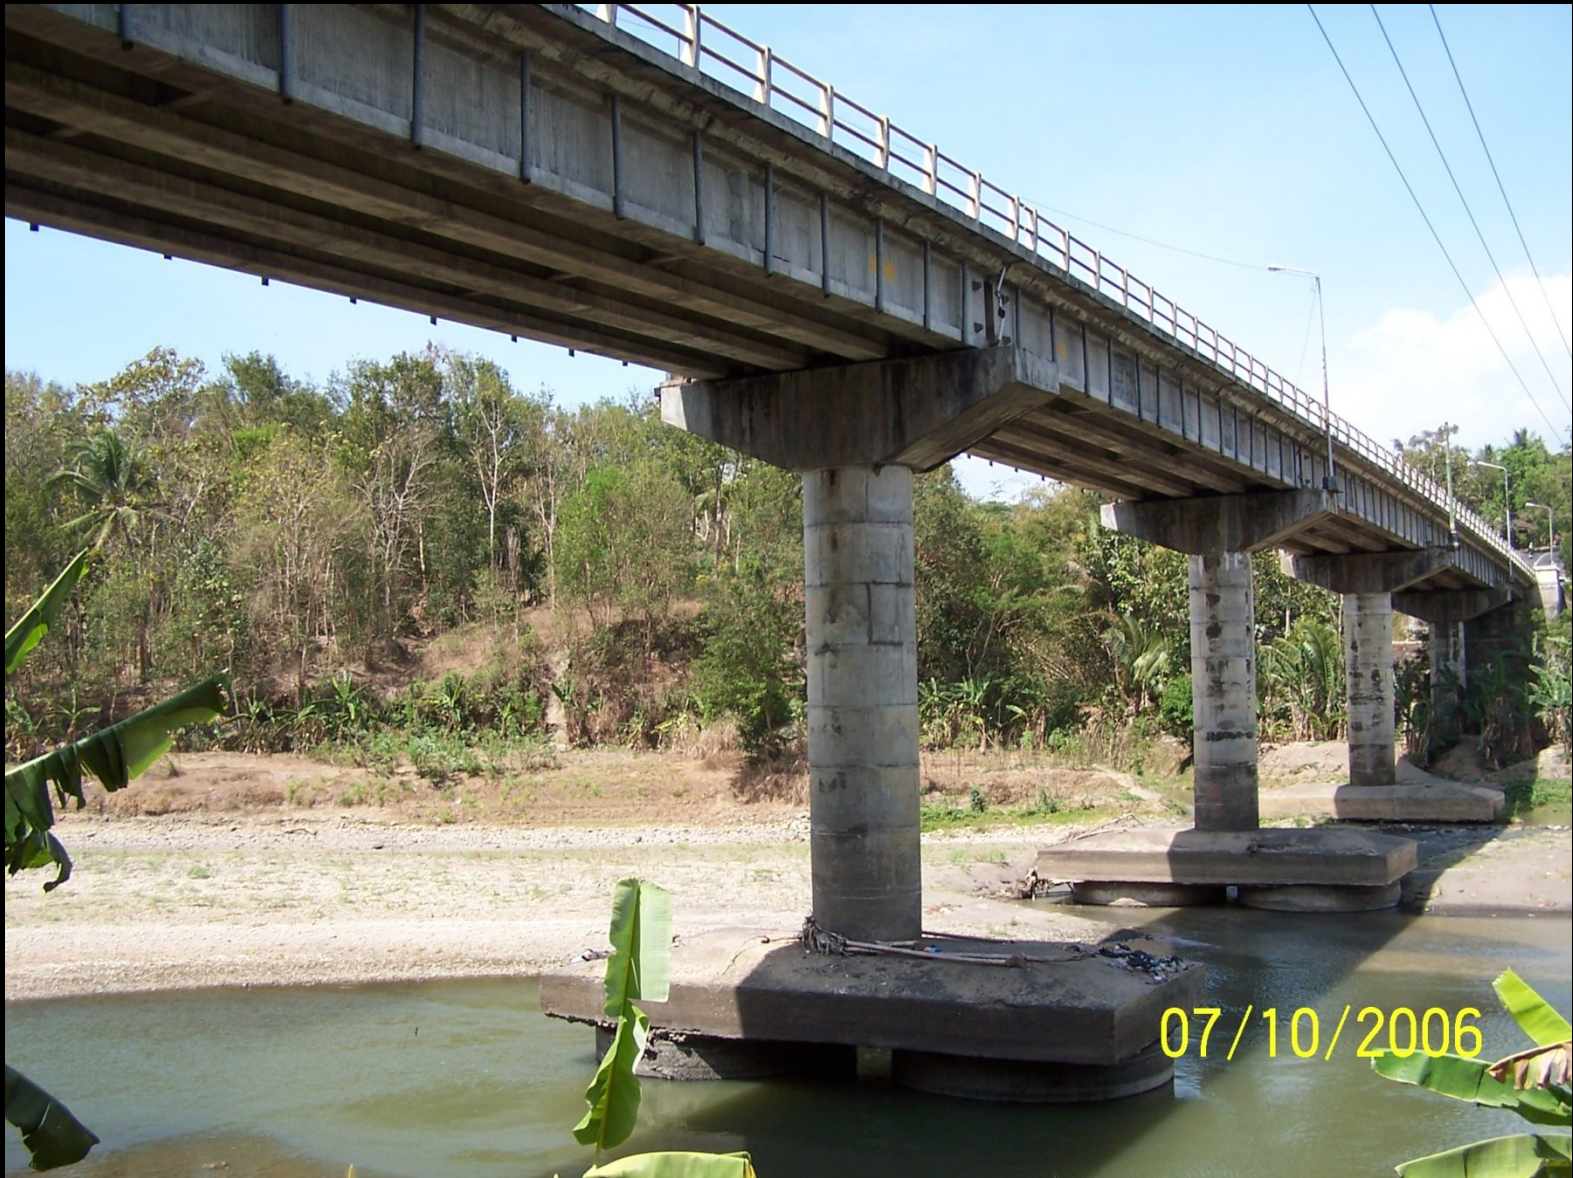
Keadaan pilar dan fondasi jembatan pada akhir musim kemarau 2006.

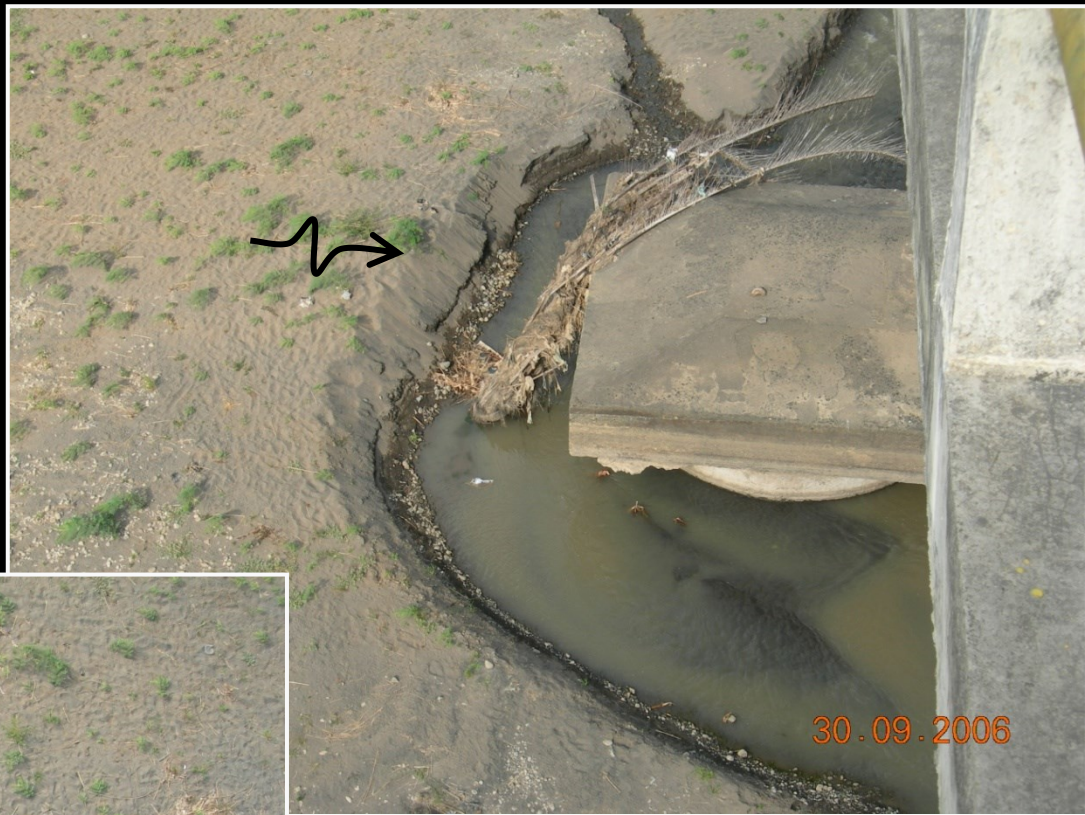
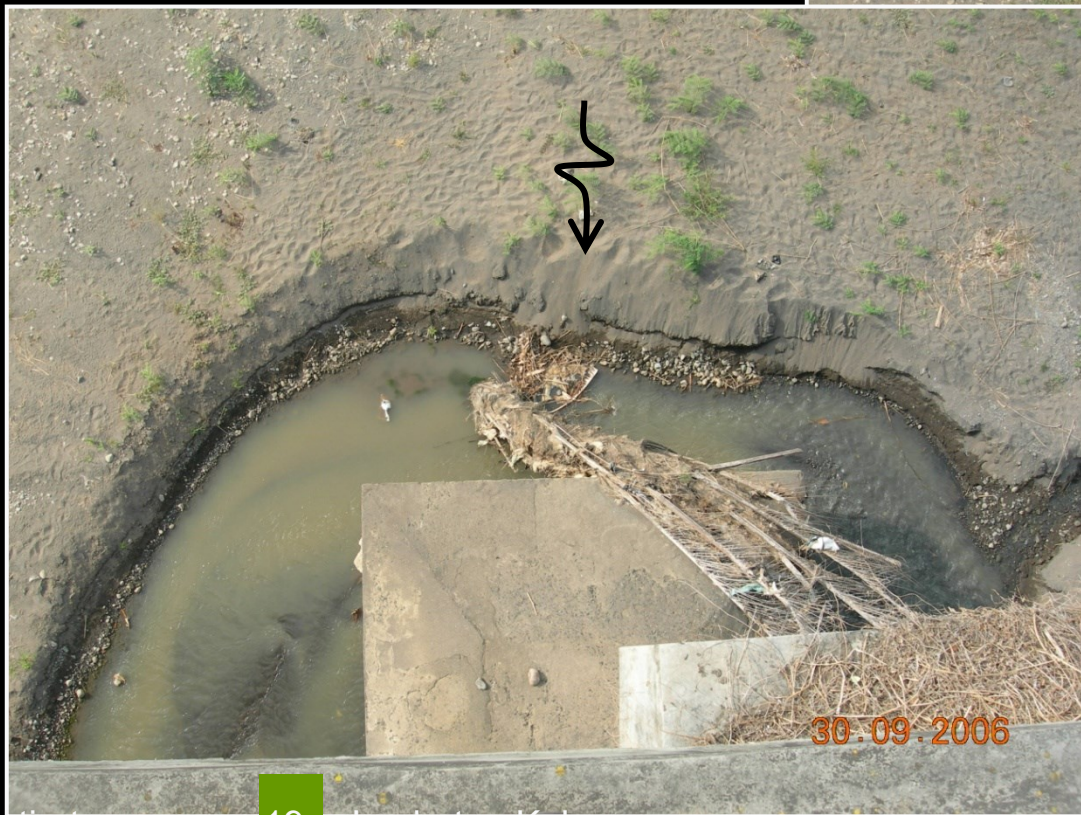
Jejak gerusan lokal di sekitar fondasi jembatan (September 2006).

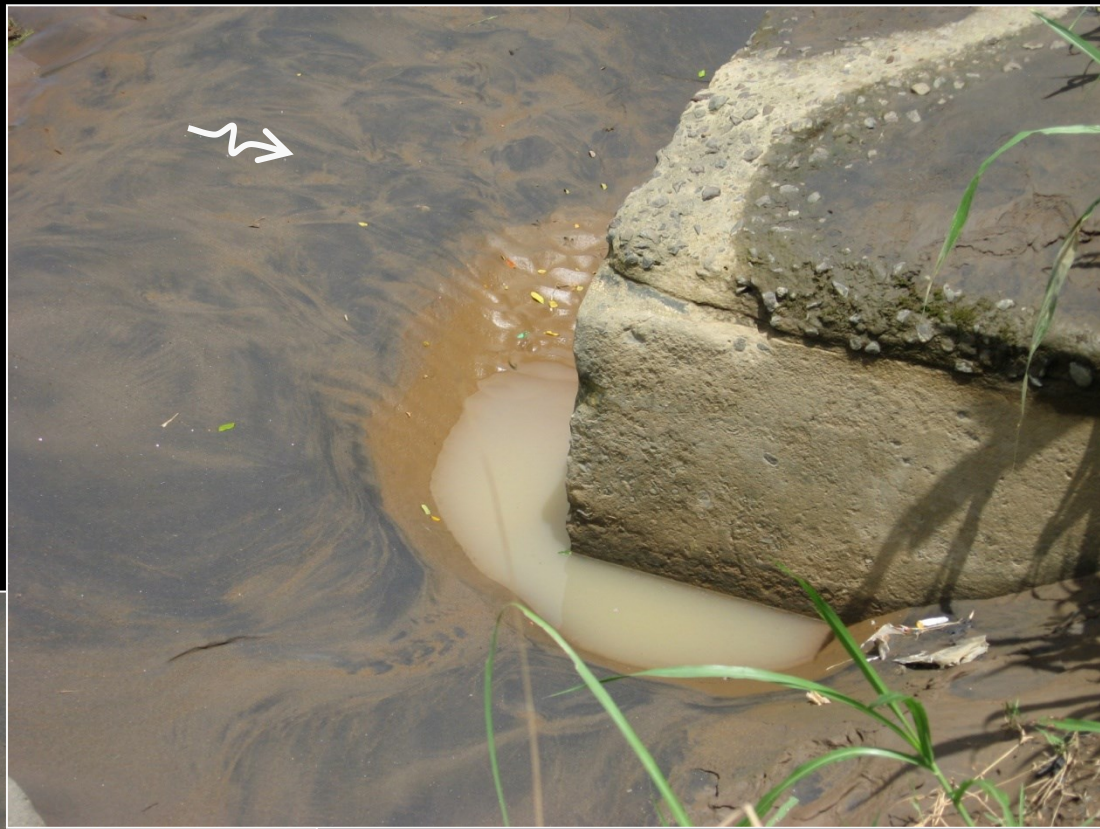
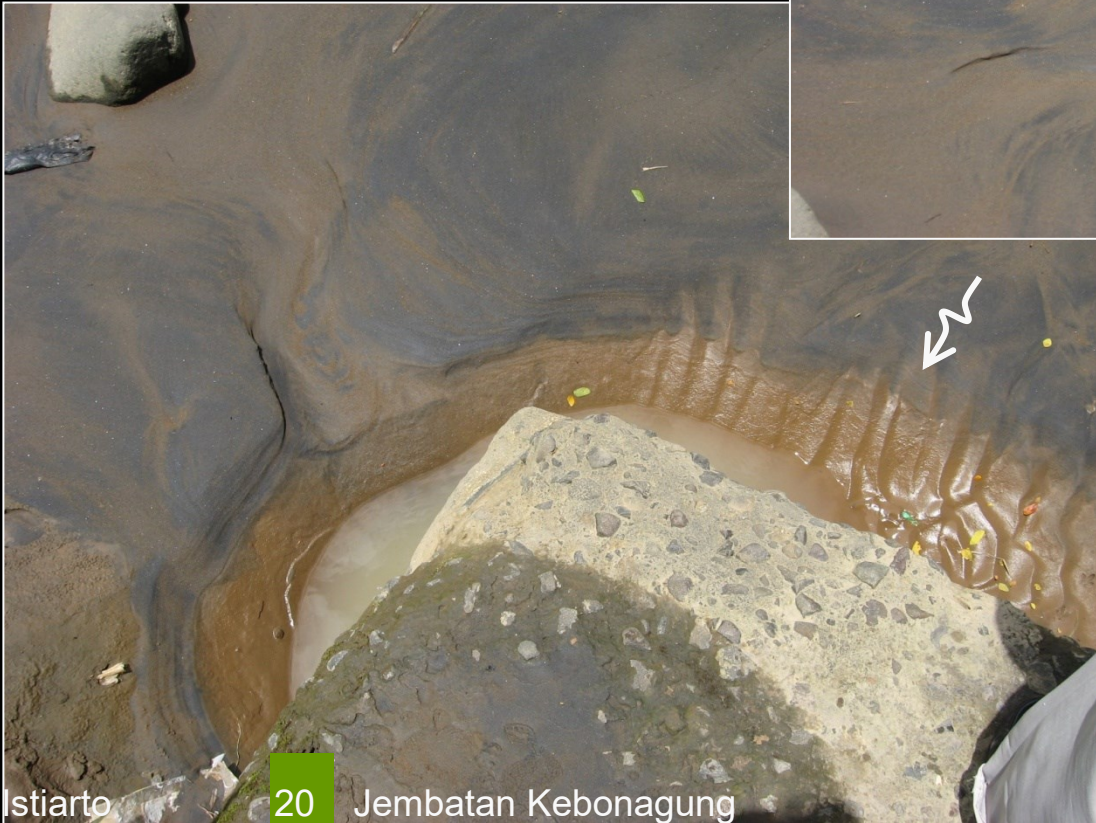
Jejak gerusan lokal
di sekitar fondasi jembatan
(Maret 2007).

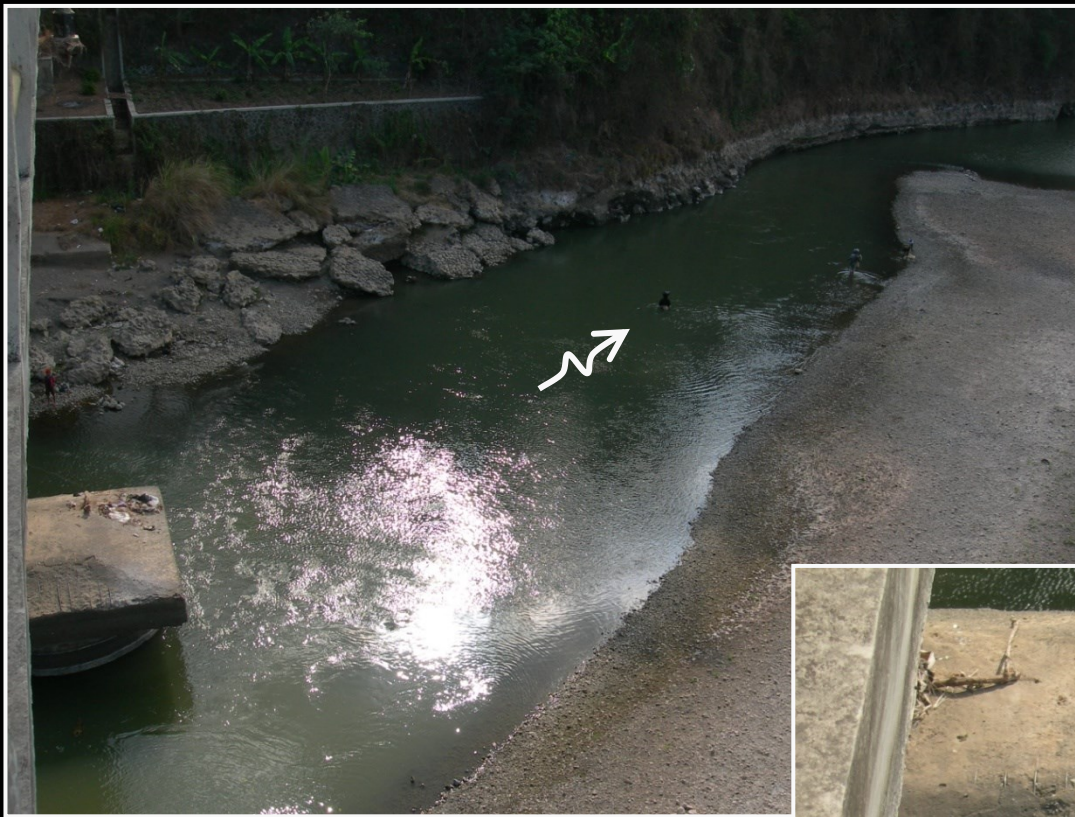
Jejak degradasi dasar sungai di sekitar jembatan (September 2006).

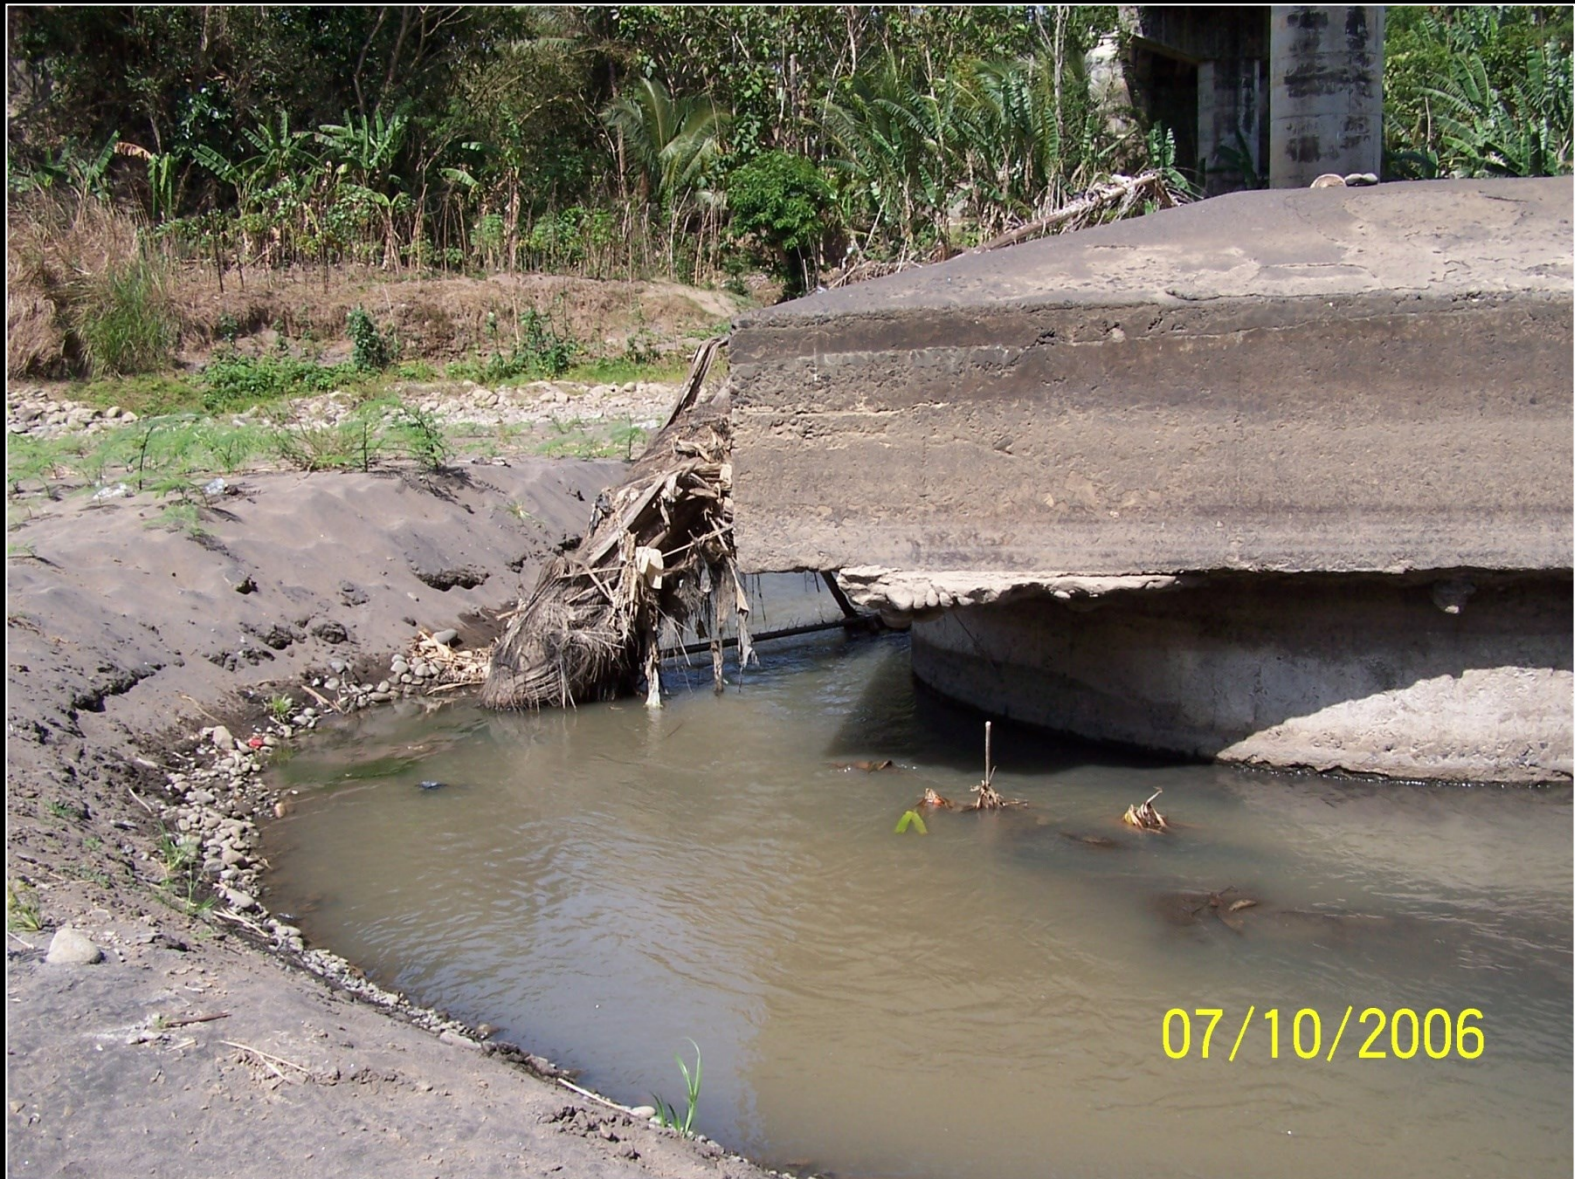
Degradasi dasar sungai + Gerusan lokal di sekitar pilar

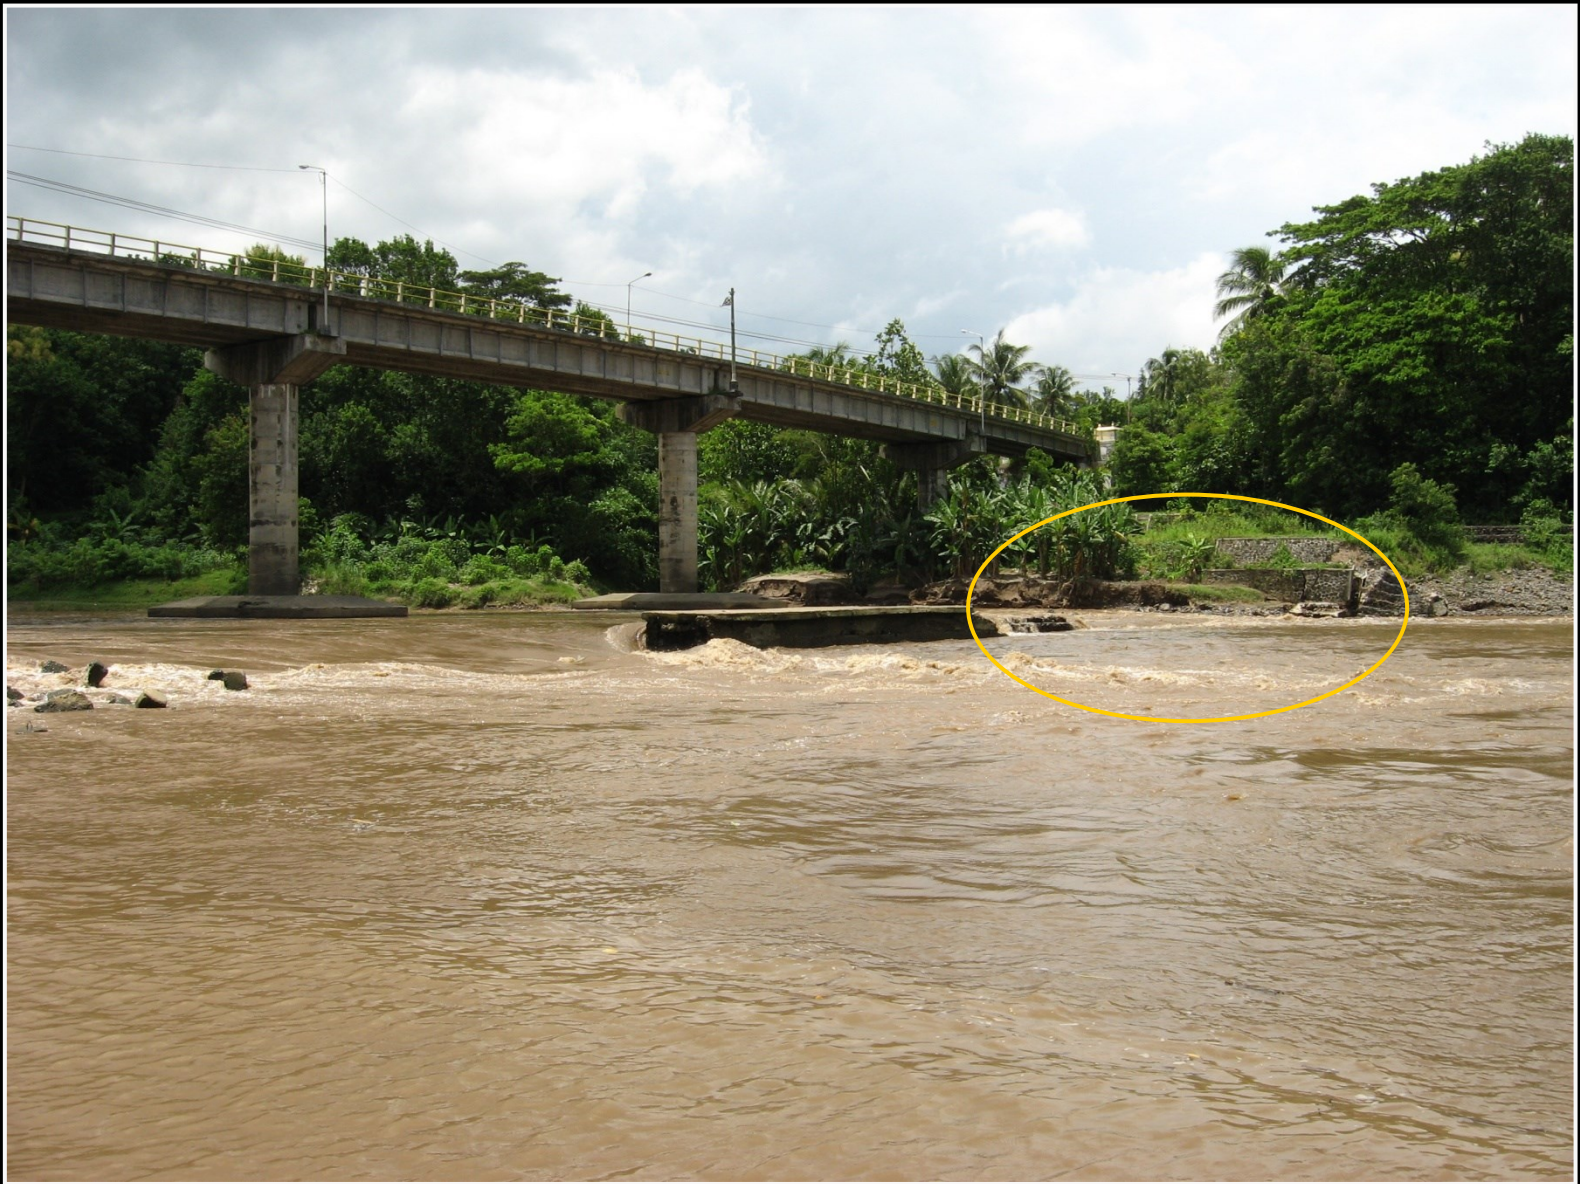
Keadaan groundsill pada musim hujan (awal 2007).
