# *Jembatan Srandakan*

## **Penurunan Pilar Jembatan akibat Degradasi Dasar Sungai dan Erosi Lokal**

**Naskah:** *Istiarto*

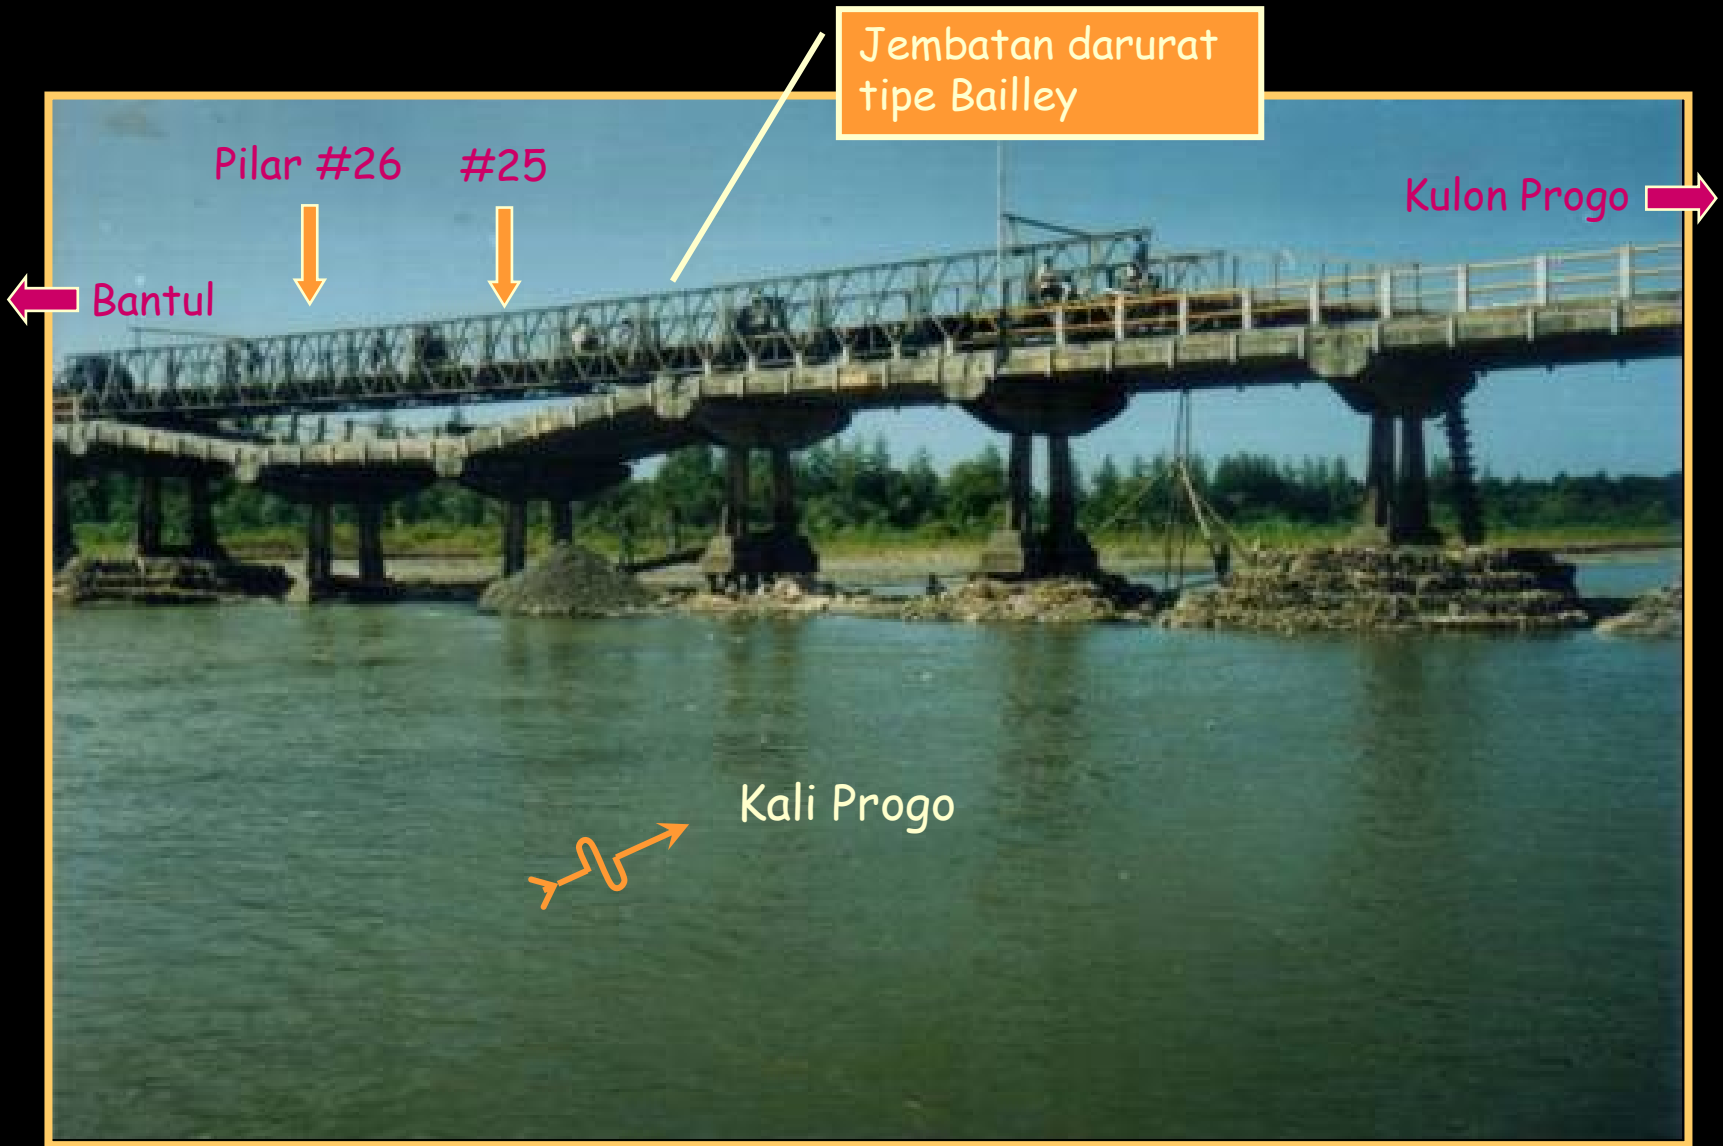
Kegagalan pilar jembatan: fondasi pilar #25 dan #26 turun.

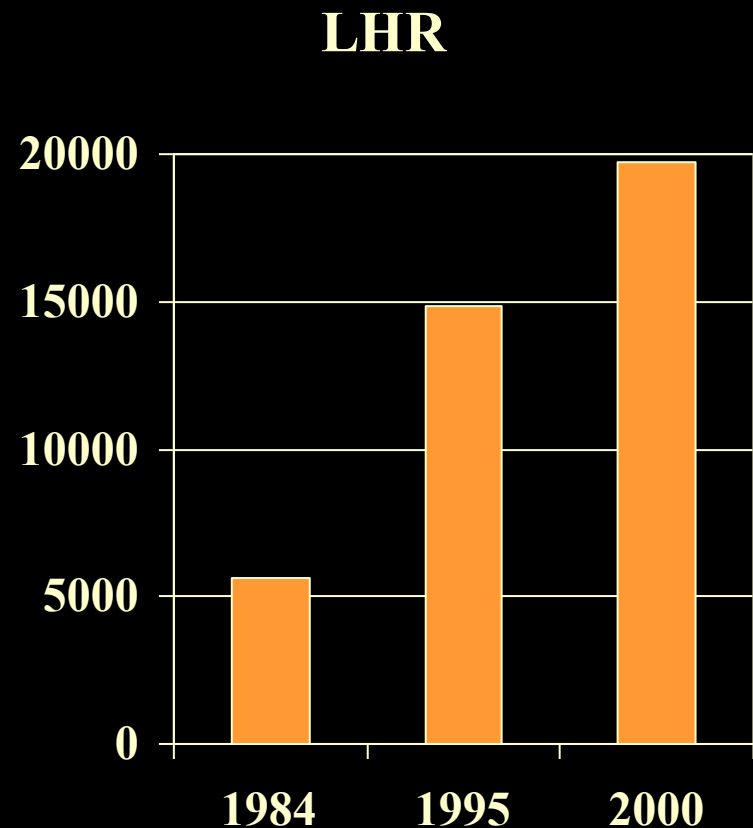
- Fenomena
  - degradasi dasar sungai K. Progo,
  - gerusan lokal di sekitar pilar jembatan,
  - peningkatan volume lalu lintas.

Referensi elevasi:  
lantai jembatan

1925		2000
Lebar sungai	531 m		400 m
El. dasar sungai	7,30 m	3,08	↓ 10,38 m
El. dasar pile cap	5,40 m		5,40 m
El. muka air min.	5,15 m	1,85	↓ 7,00 m
El. muka air max.	1,20 m	4,70	↓ 5,90 m

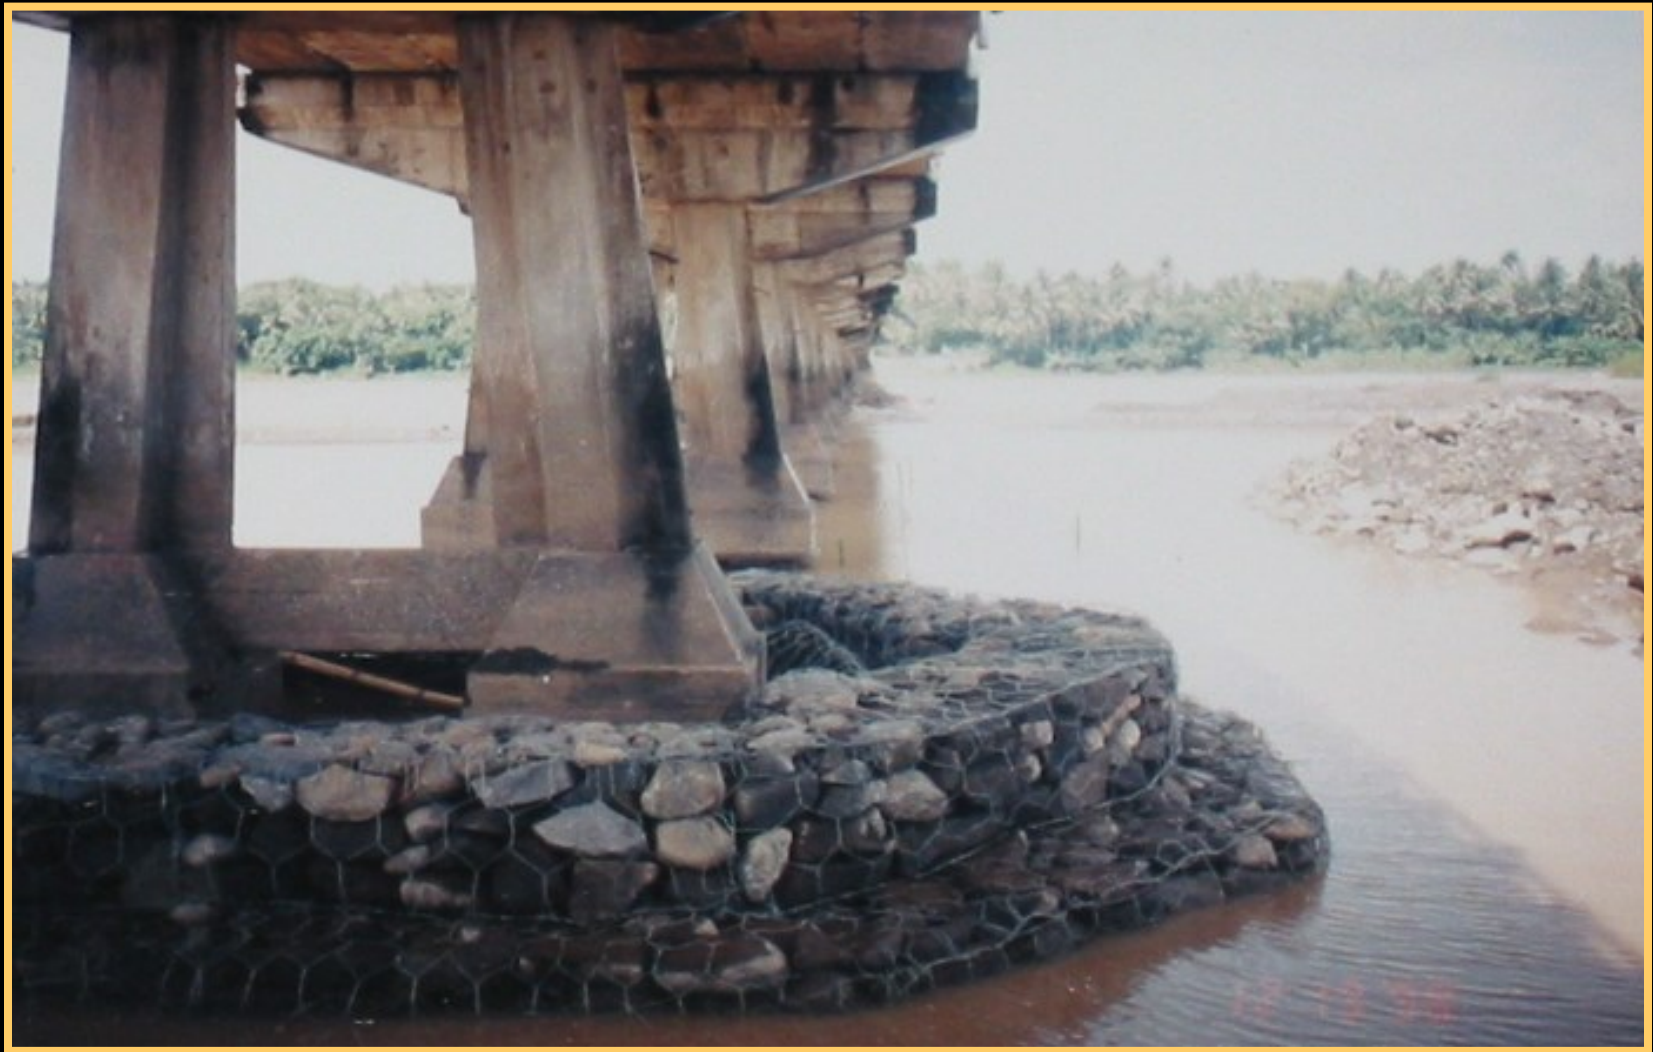
Upaya pengamanan pilar jembatan dengan selimur bronjong.

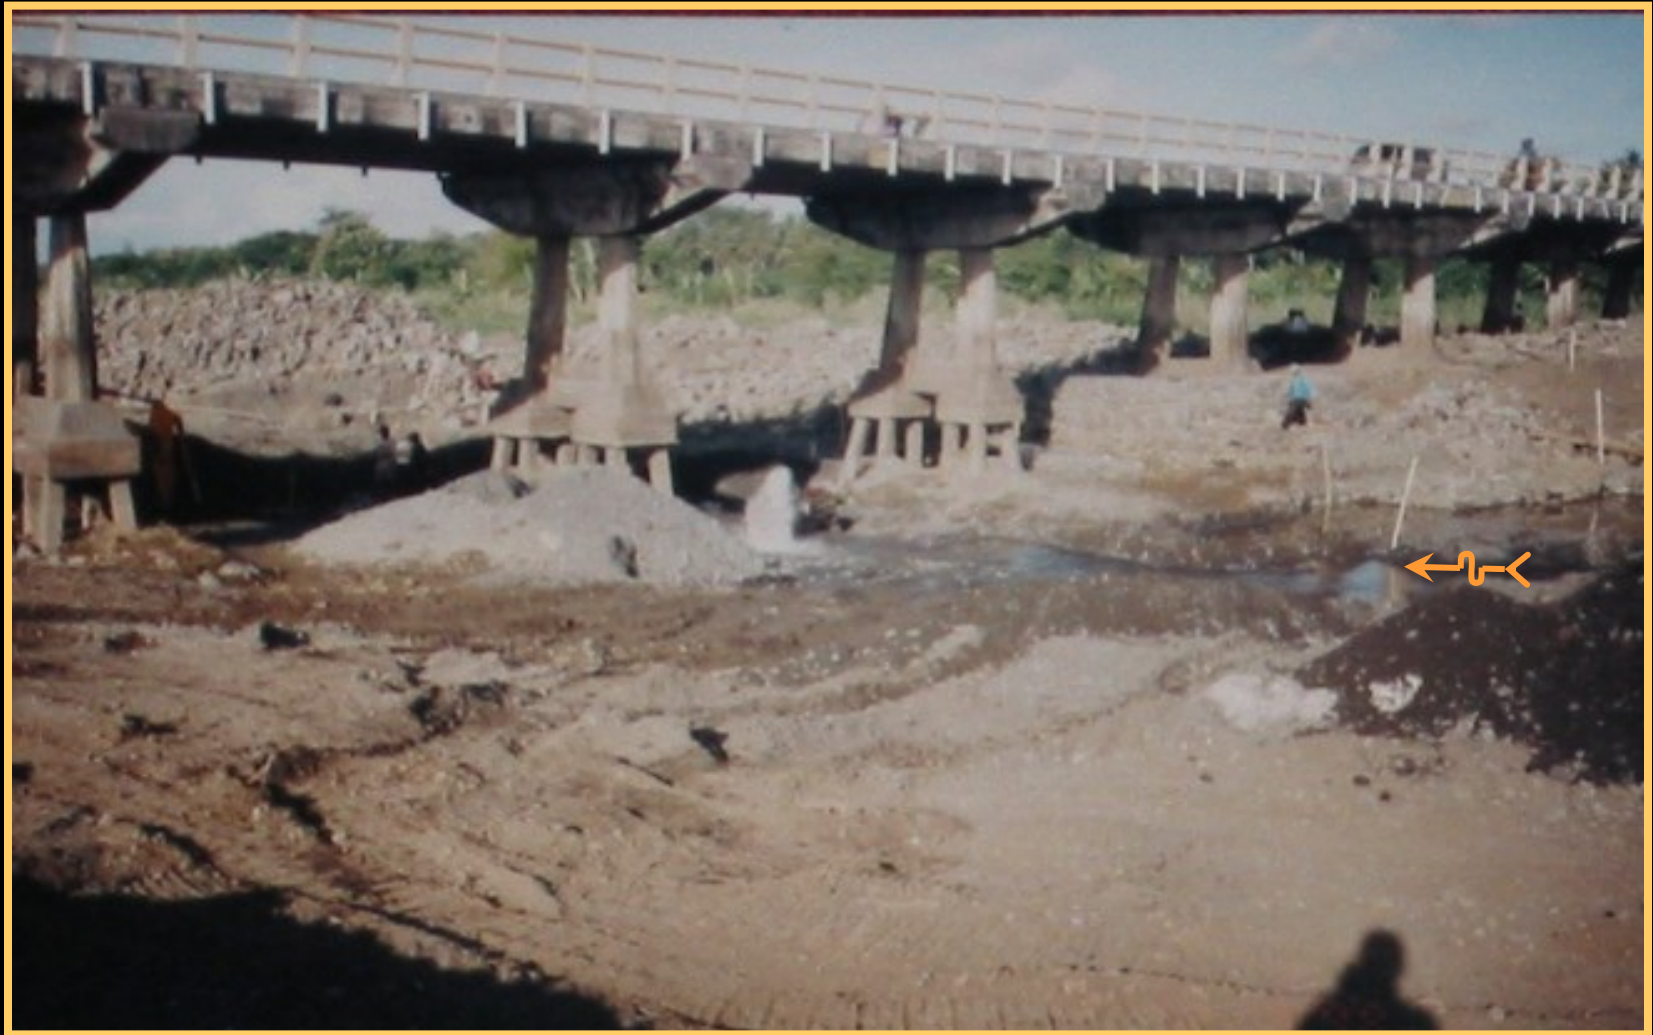
Usaha perlindungan pilar jembatan dengan selimut bronjong.

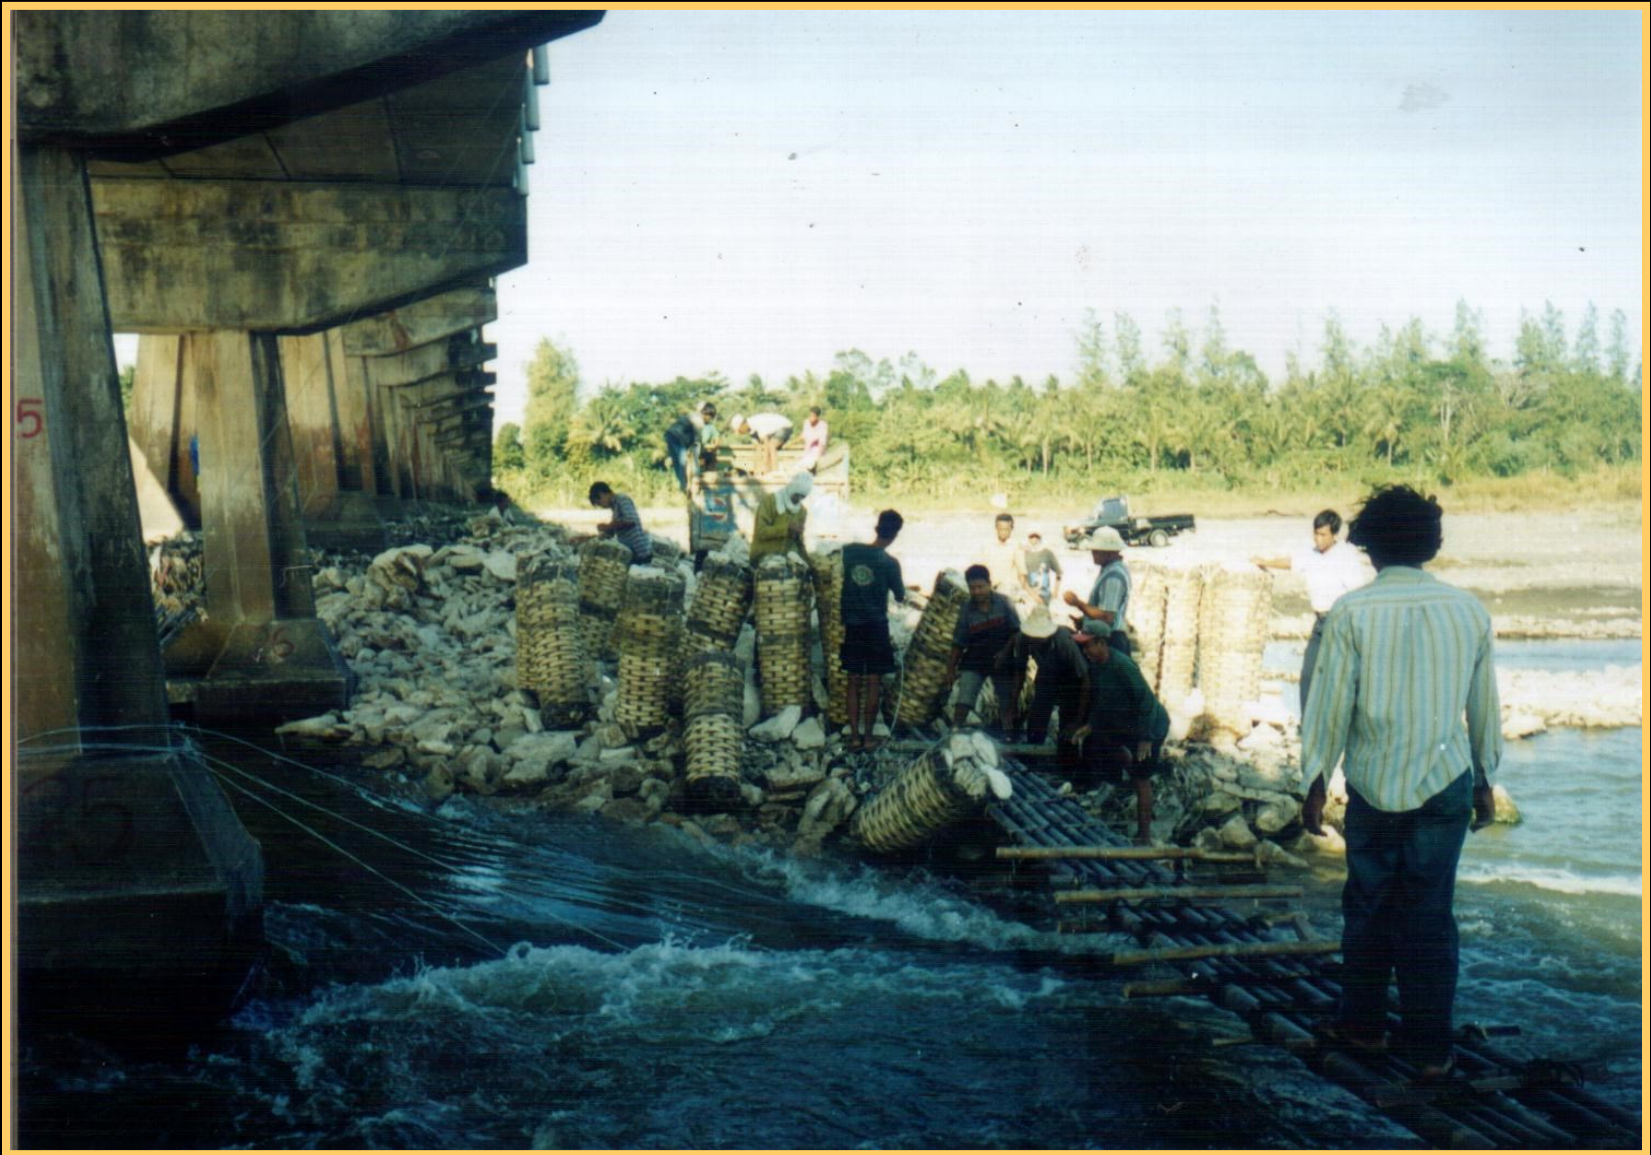
Pelaksanaan perlindungan pilar dengan konstruksi brongjong.

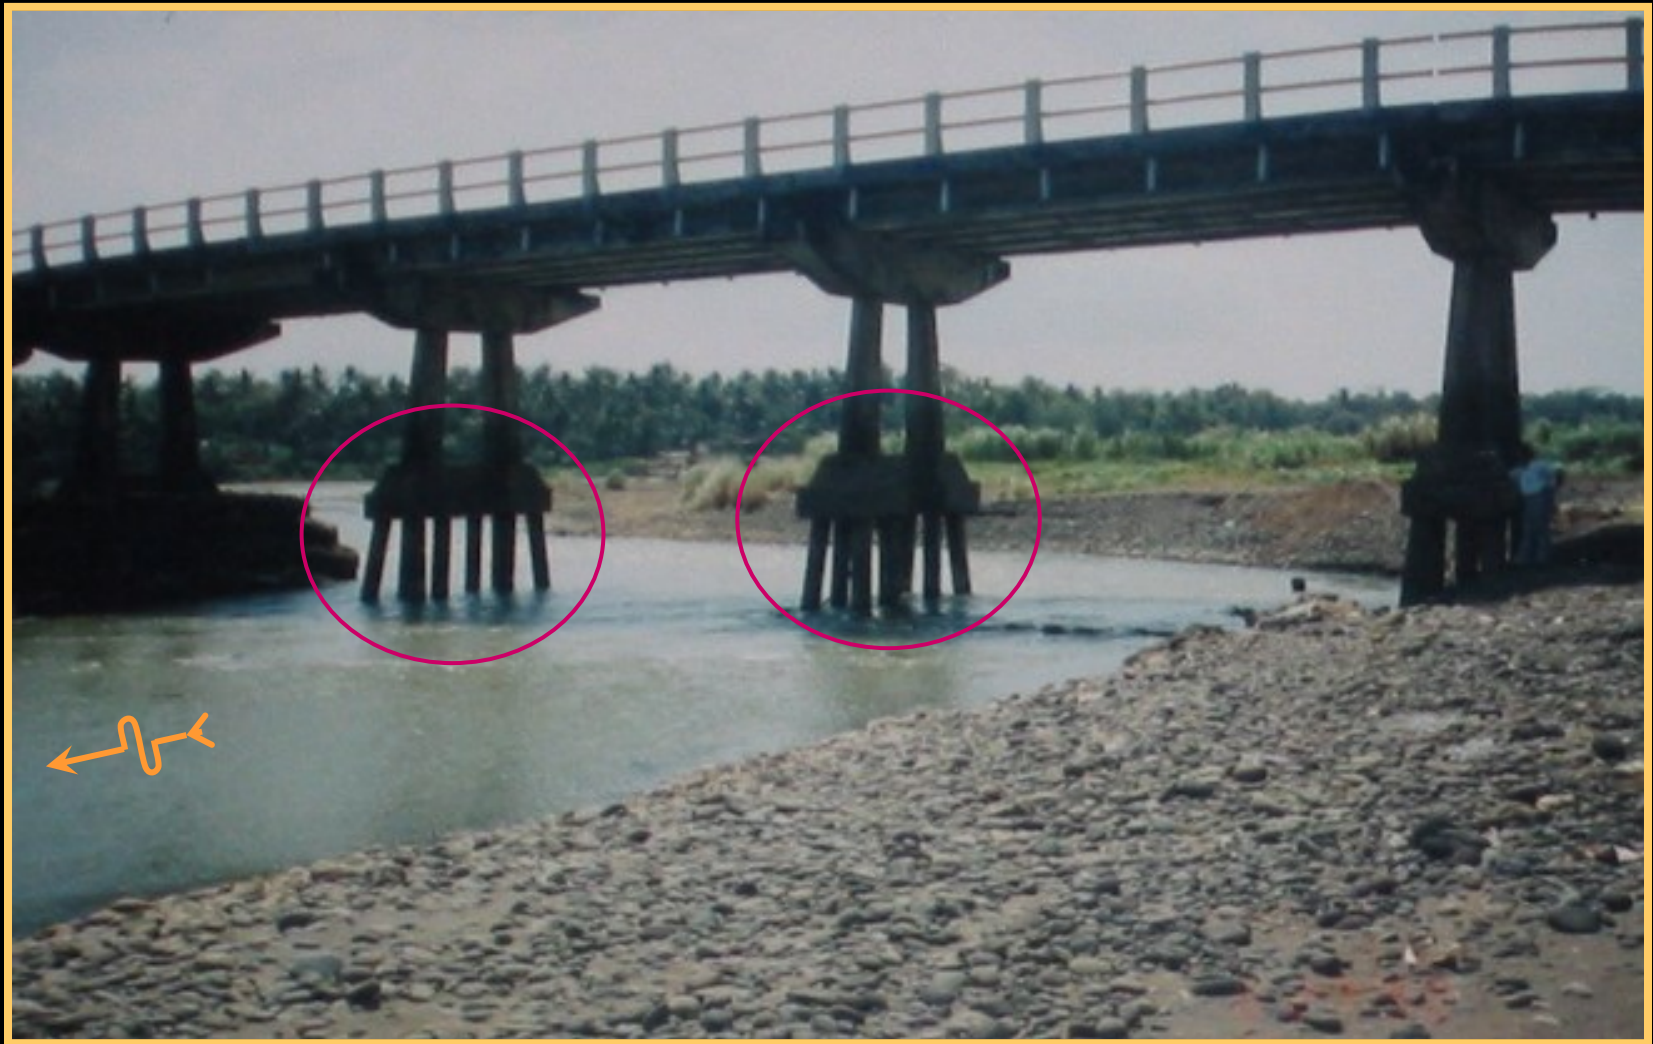
- Penanganan tidak tuntas
  - tidak semua tiang pancang diselimuti bronjong,
  - masalah berpindah pada pilar yang tidak diselimuti.

Pelindungan pilar dengan selimut bronjong yang tidak tuntas.

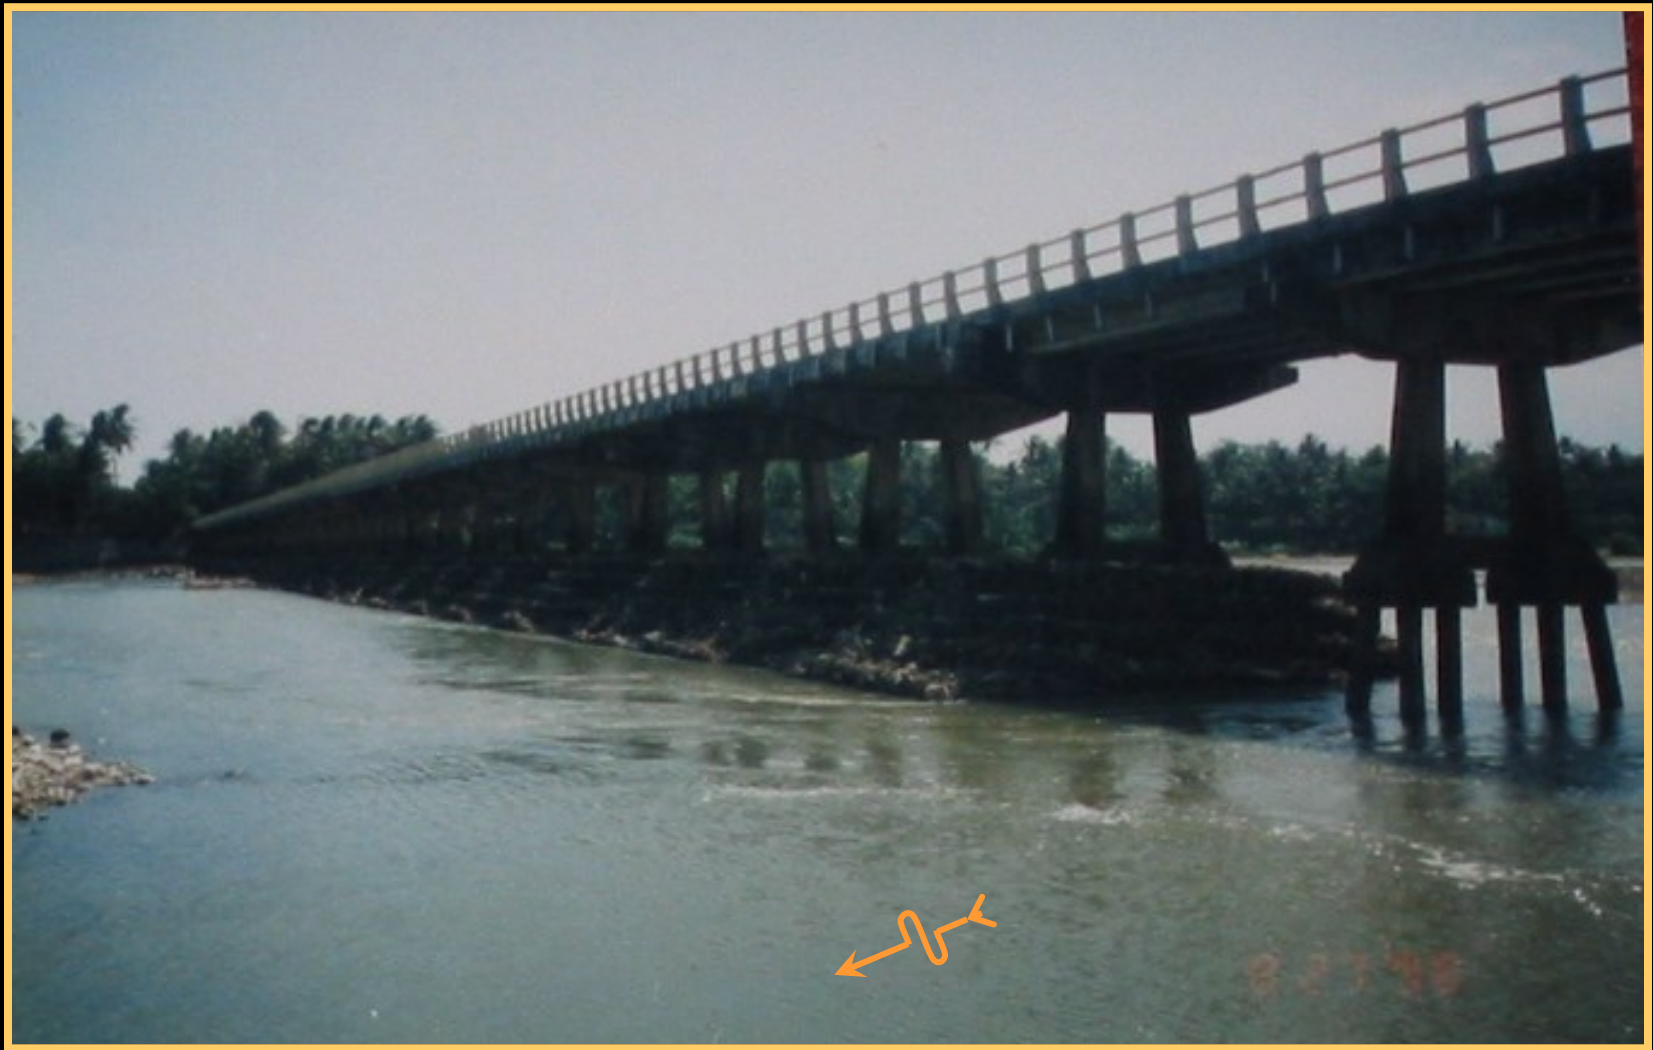
Pelindungan pilar dengan selimut bronjong yang tidak tuntas.

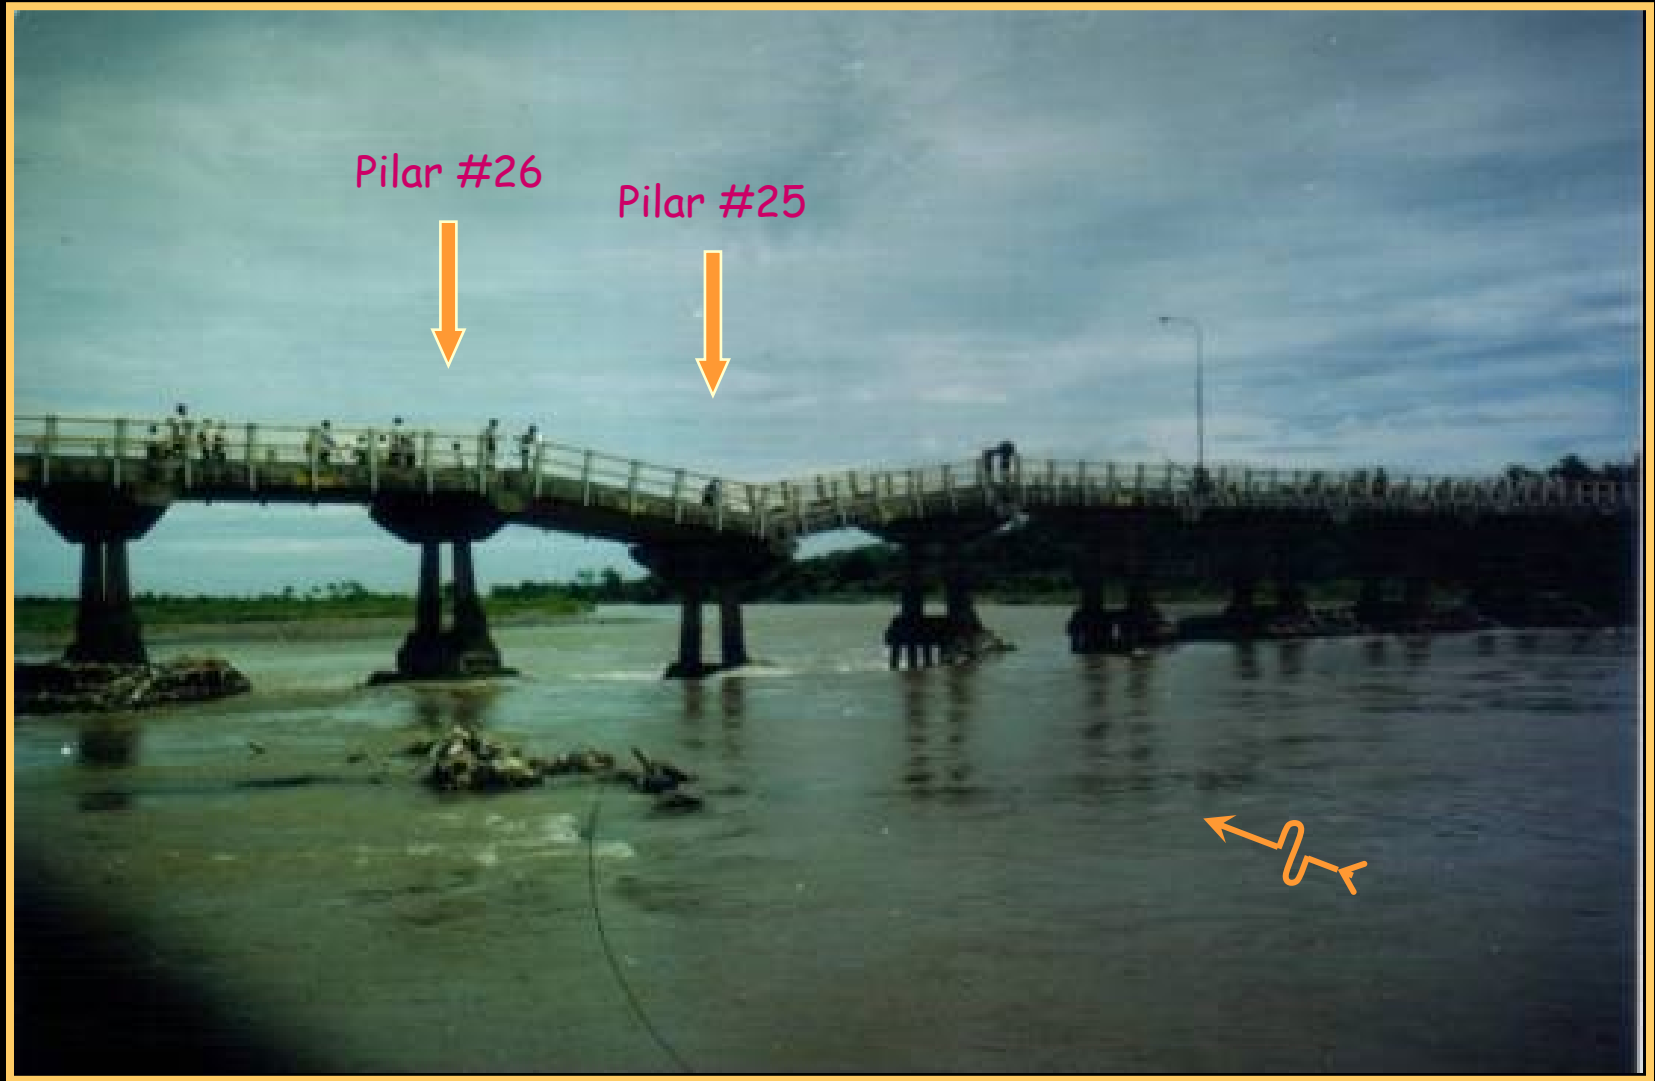
- Gerusan lokal
  - tiang pancang yang tertanam tinggal 1 s.d. 2 m,
  - daya dukung fondasi berkurang
    - point bearing saja,
    - friction tidak ada lagi.

- 19 April 2000
  - sebuah tronton bermuatan penuh semen melintas jembatan.
- 20 April 2000
  - tiang pancang No. 25 turun 1,39 m.

Kegagalan pilar #25.

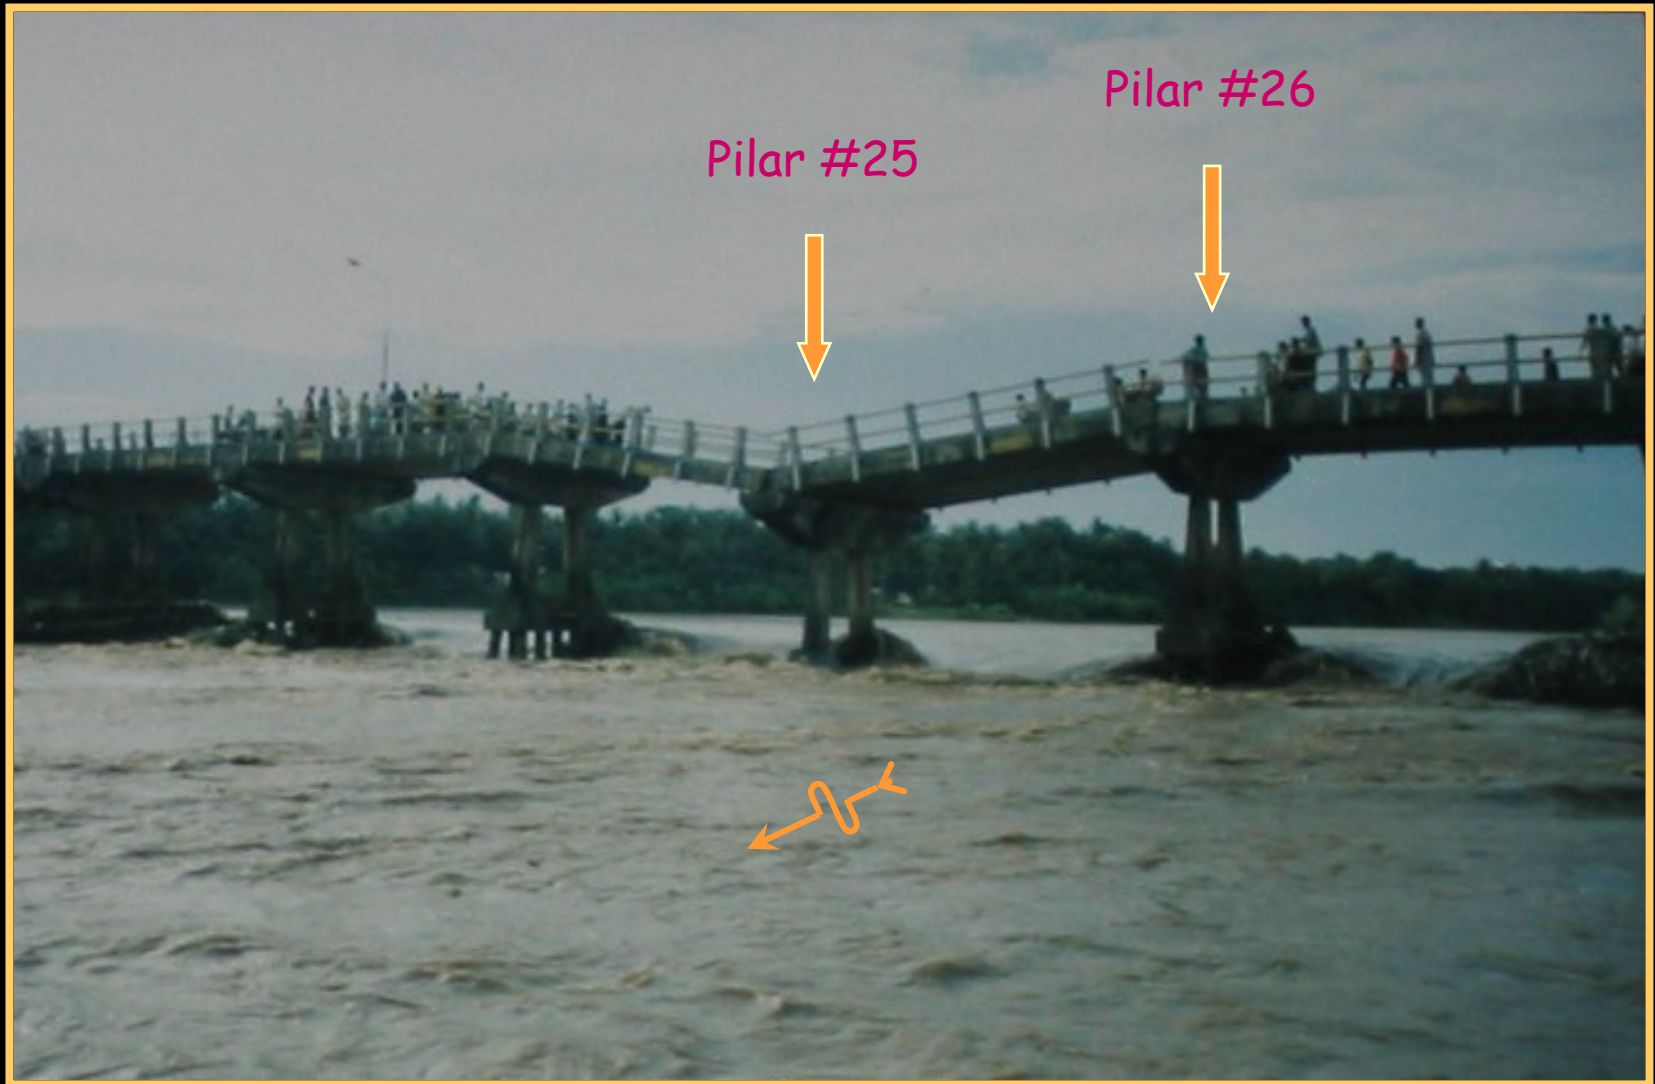
Kegagalan pilar #25.

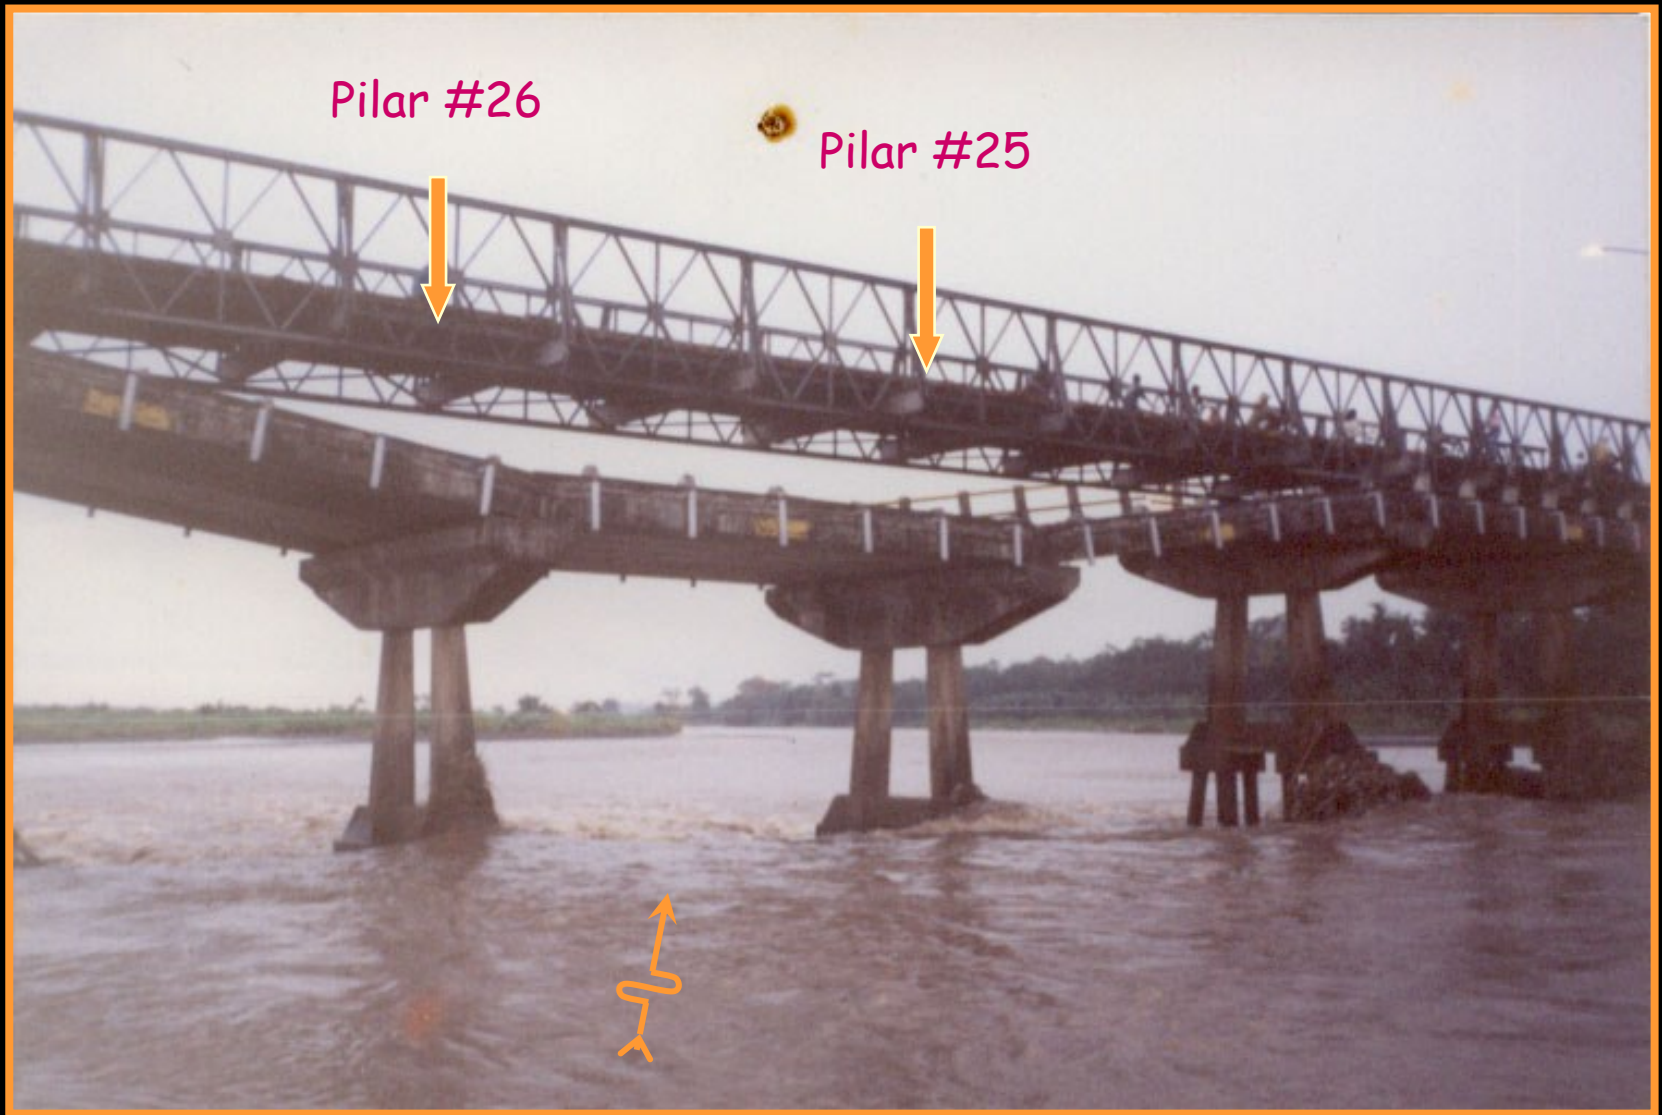
- 21 April 2000
  - tiang pancang No. 26 menyusul turun.

Kegagalan pilar #25 dan #26.

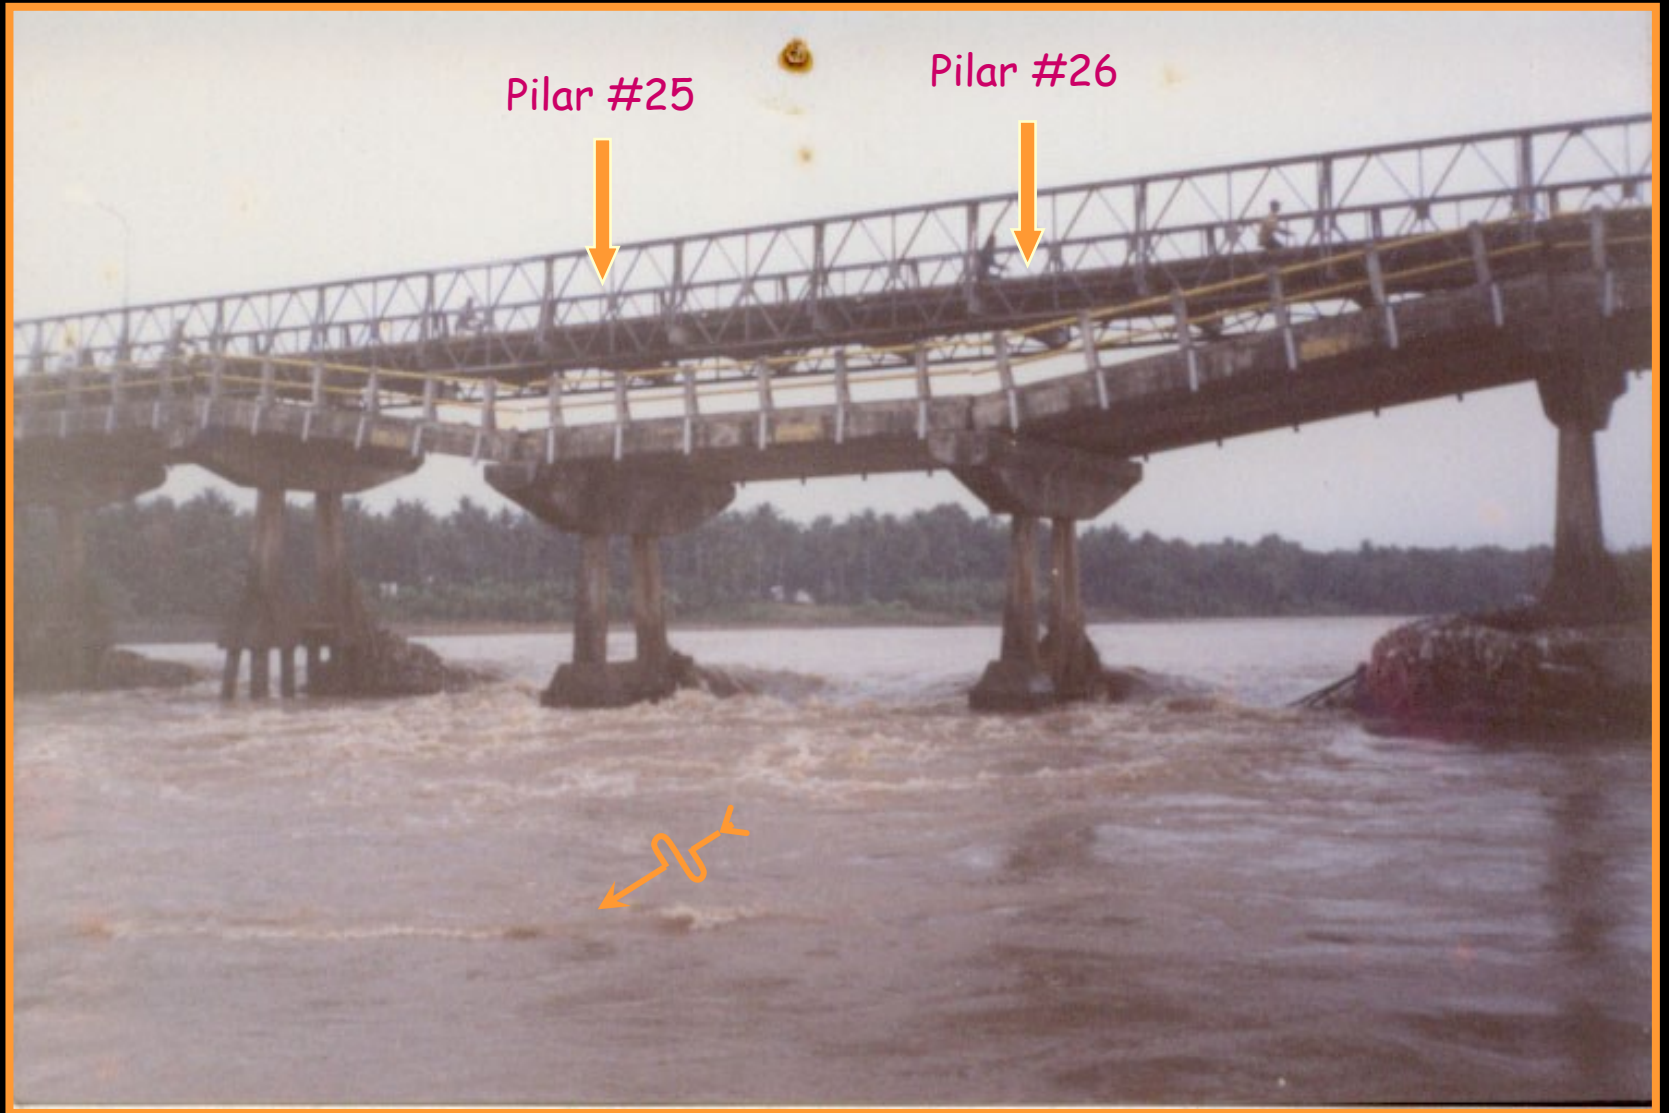
Kegagalan pilar #25 dan #26.

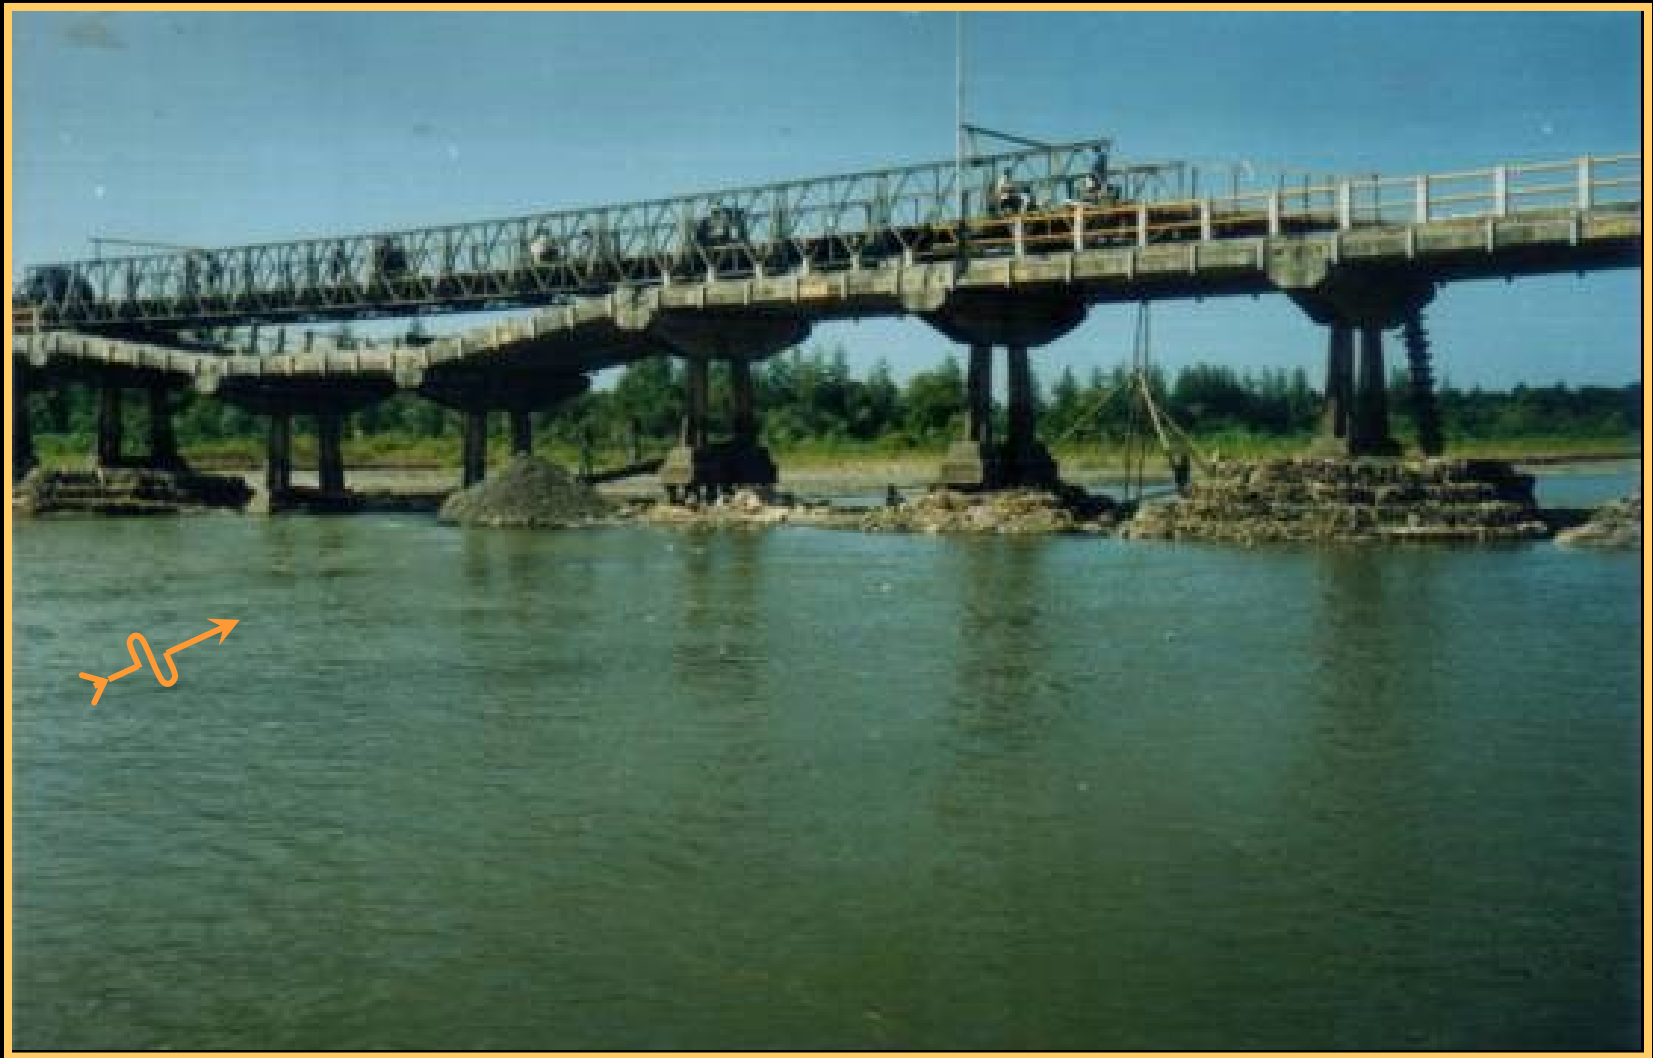
Penanganan pasca kegagalan pilar: jembatan darurat tipe Balley.

- Jembatan darurat tipe Bailey.
- Perbaiki rantai hilir.

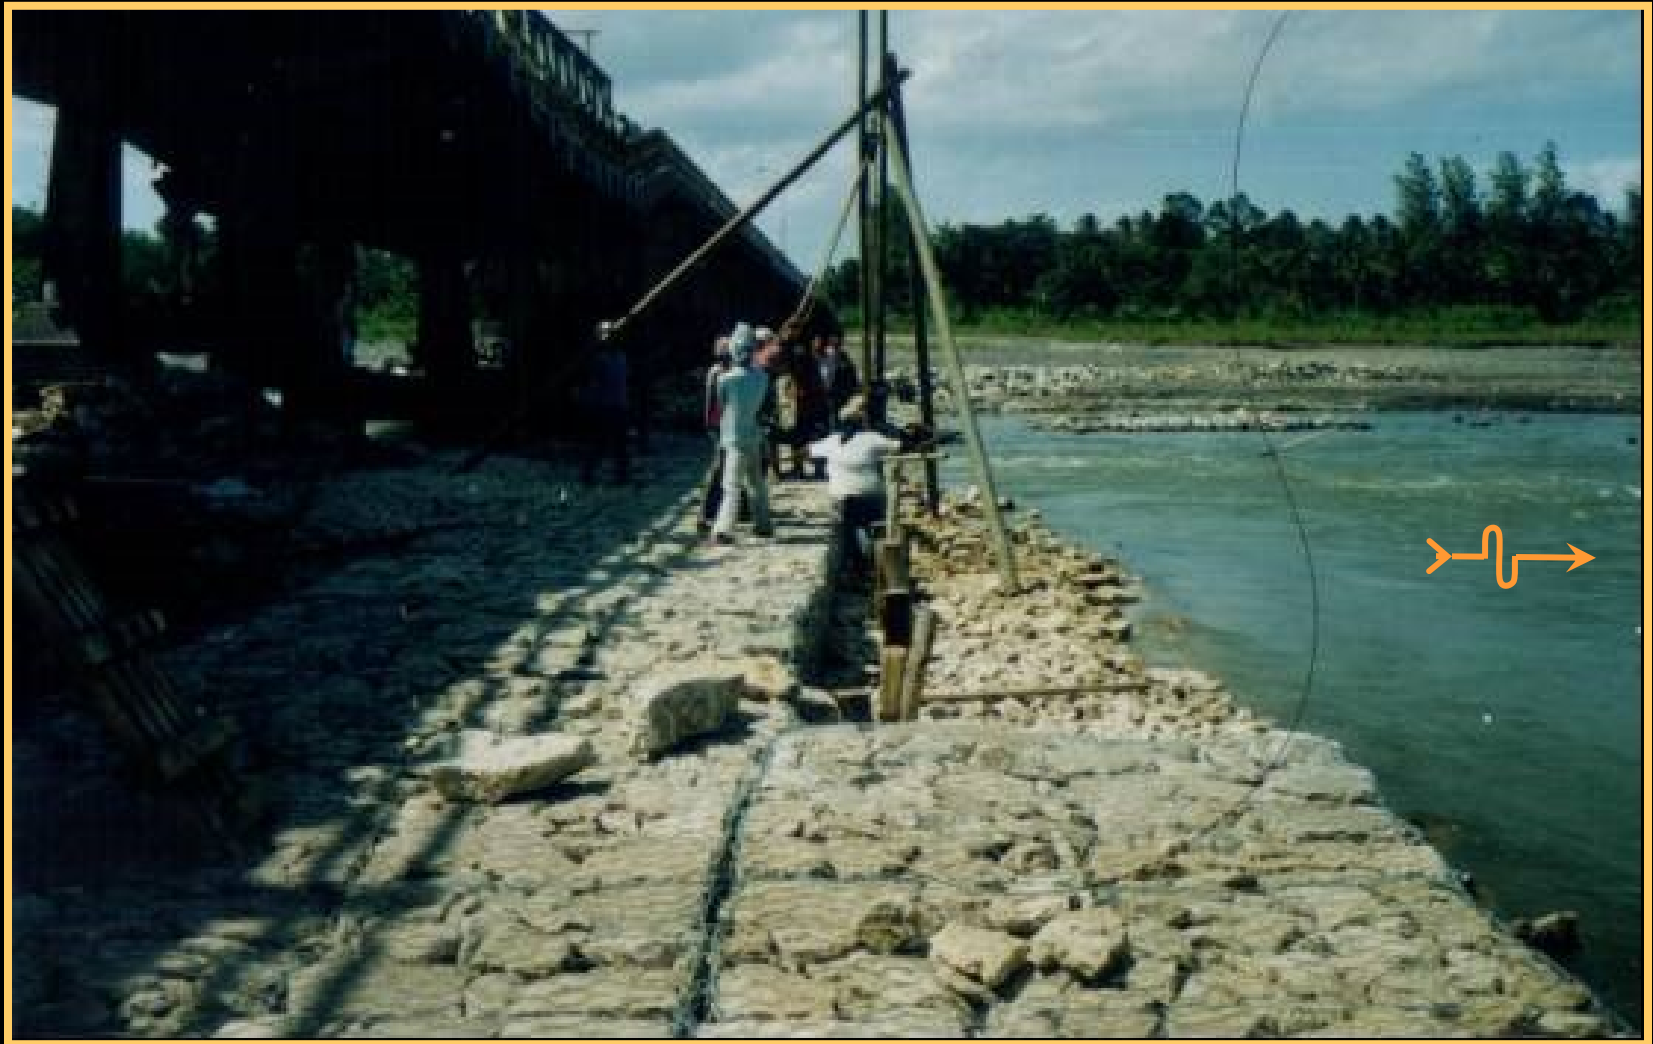
Perbaikan lantai hilir dengan konstruksi bronjong, pasca kegagalan pilar.

- Perbaiki rantai hilir
  - tetrapod di bagian alur sungai yang dalam (di hilir pilar #25 dan #26),
  - batu kosong (dry rip rap) untuk perataan,
  - rantai hilir dengan konstruksi bronjong di seluruh lebar sungai.
