# *Jembatan Srandakan*

## **Penurunan Pilar Jembatan akibat Degradasi Dasar Sungai dan Erosi Lokal**

**Naskah:** *Istiarto*

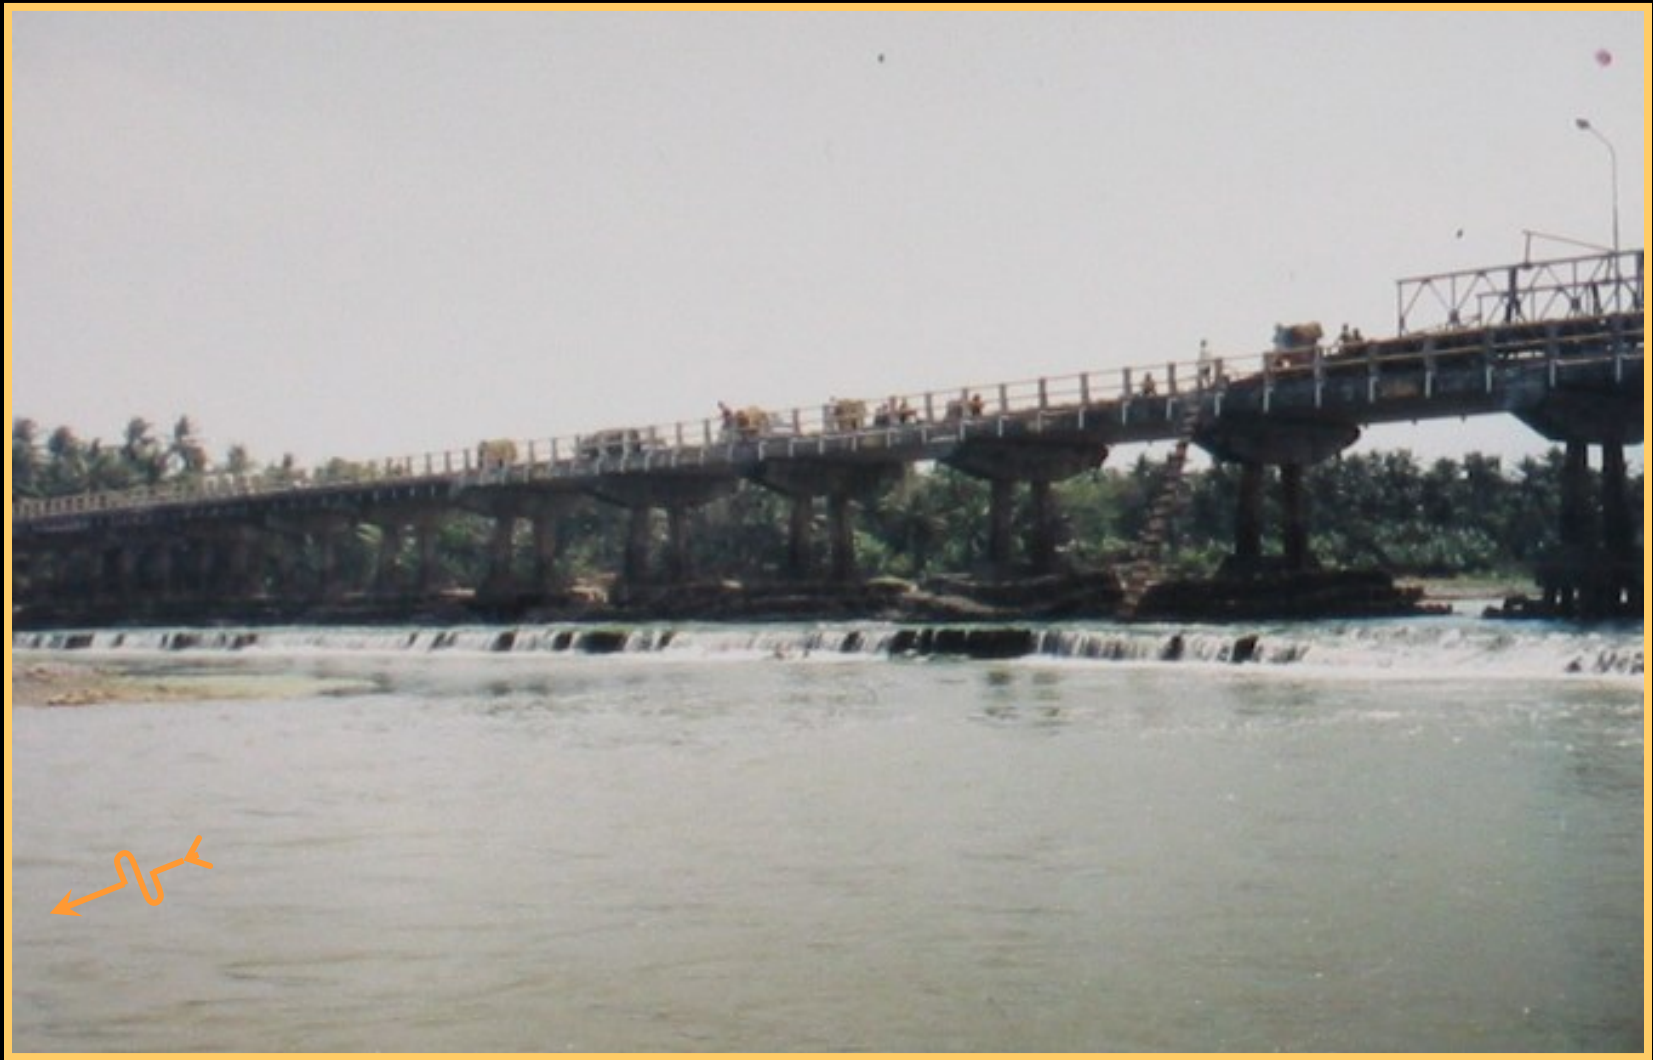
Pembangunan kembali lantai hilir pasca keruntuhan pilar #25 & #26.

- Perbaiki rantai hilir
  - tetrapod di bagian alur sungai yang dalam (di hilir pilar #25 dan #26),
  - batu kosong (dry rip rap) untuk perataan,
  - rantai hilir dengan konstruksi bronjong di seluruh lebar sungai.

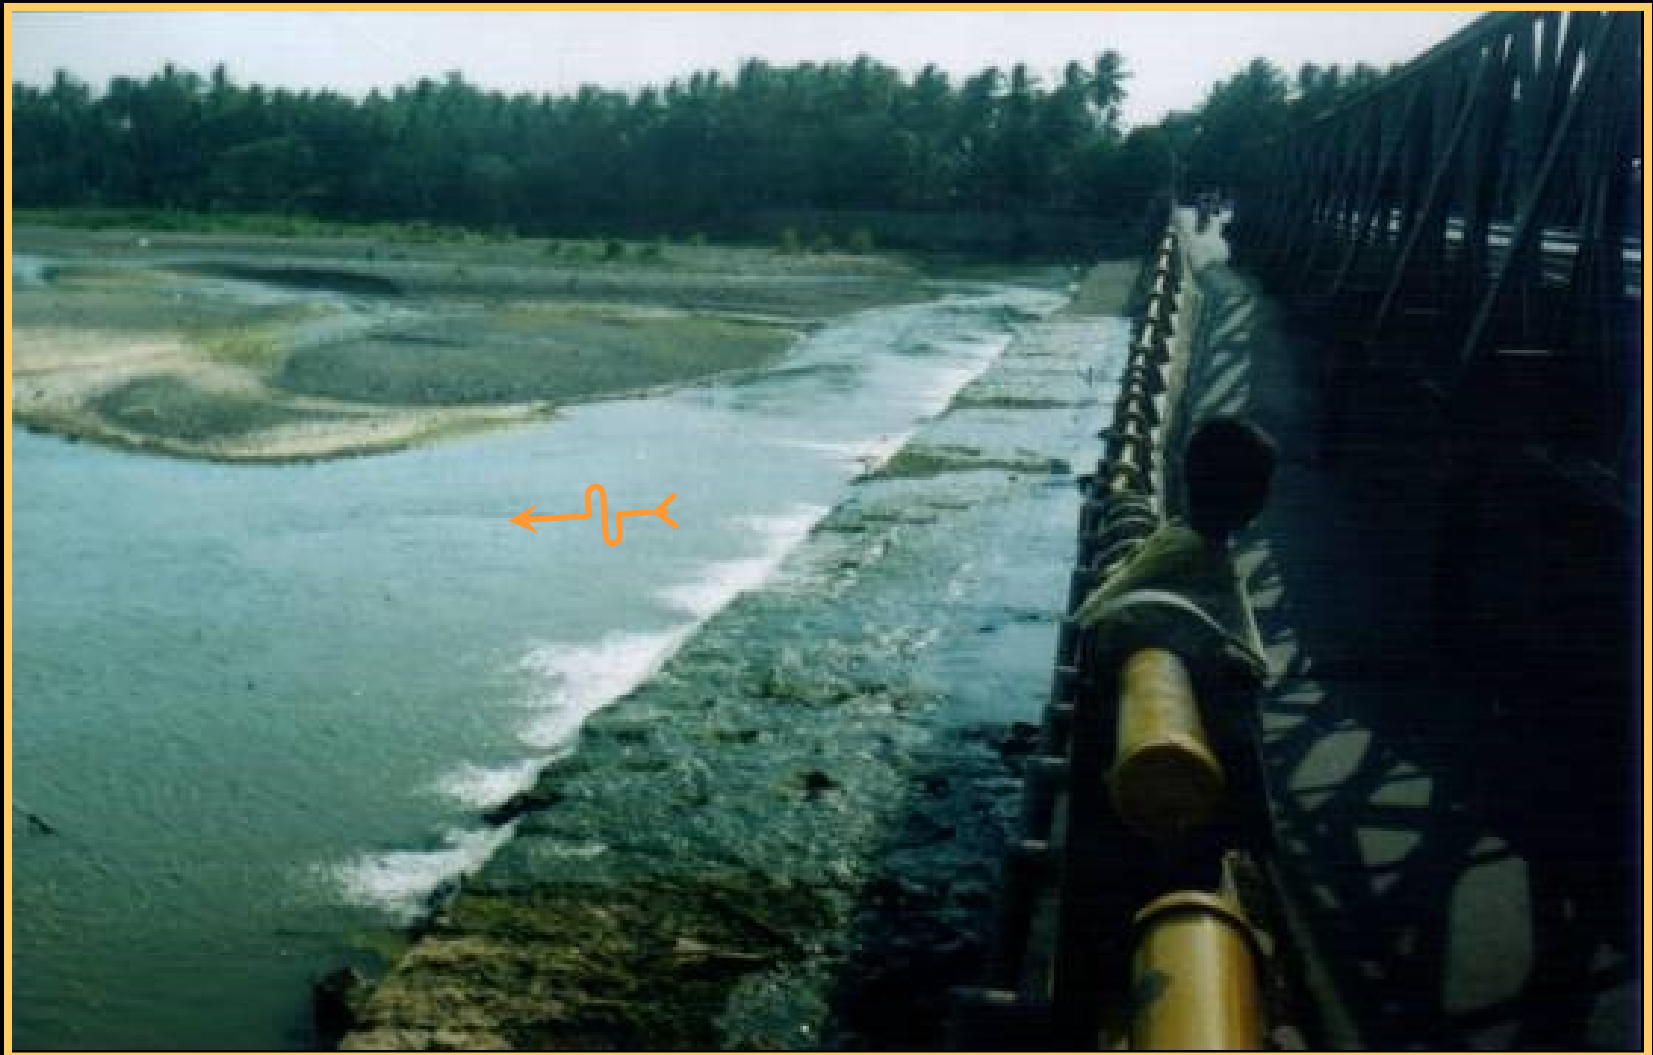
Lantai hilir dengan konstruksi bronjong pasca kegagalan pilar.

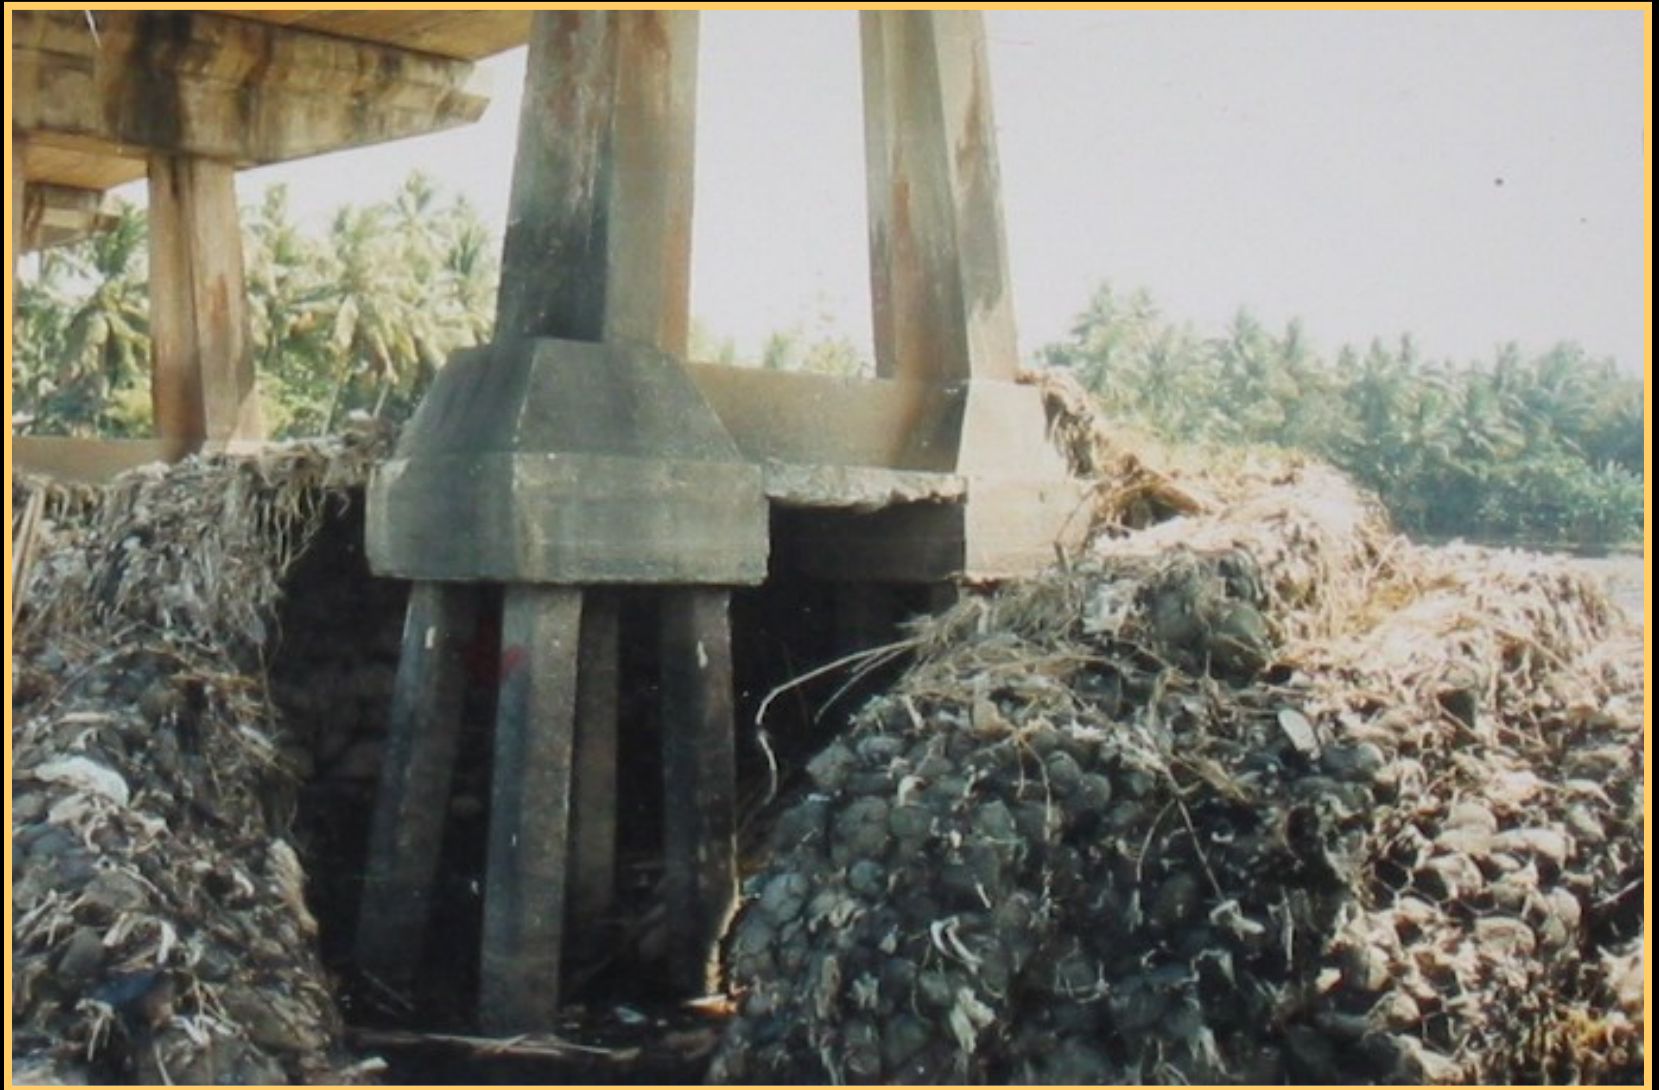
Selimut bronjong tersingkap dalam 1x banjir.

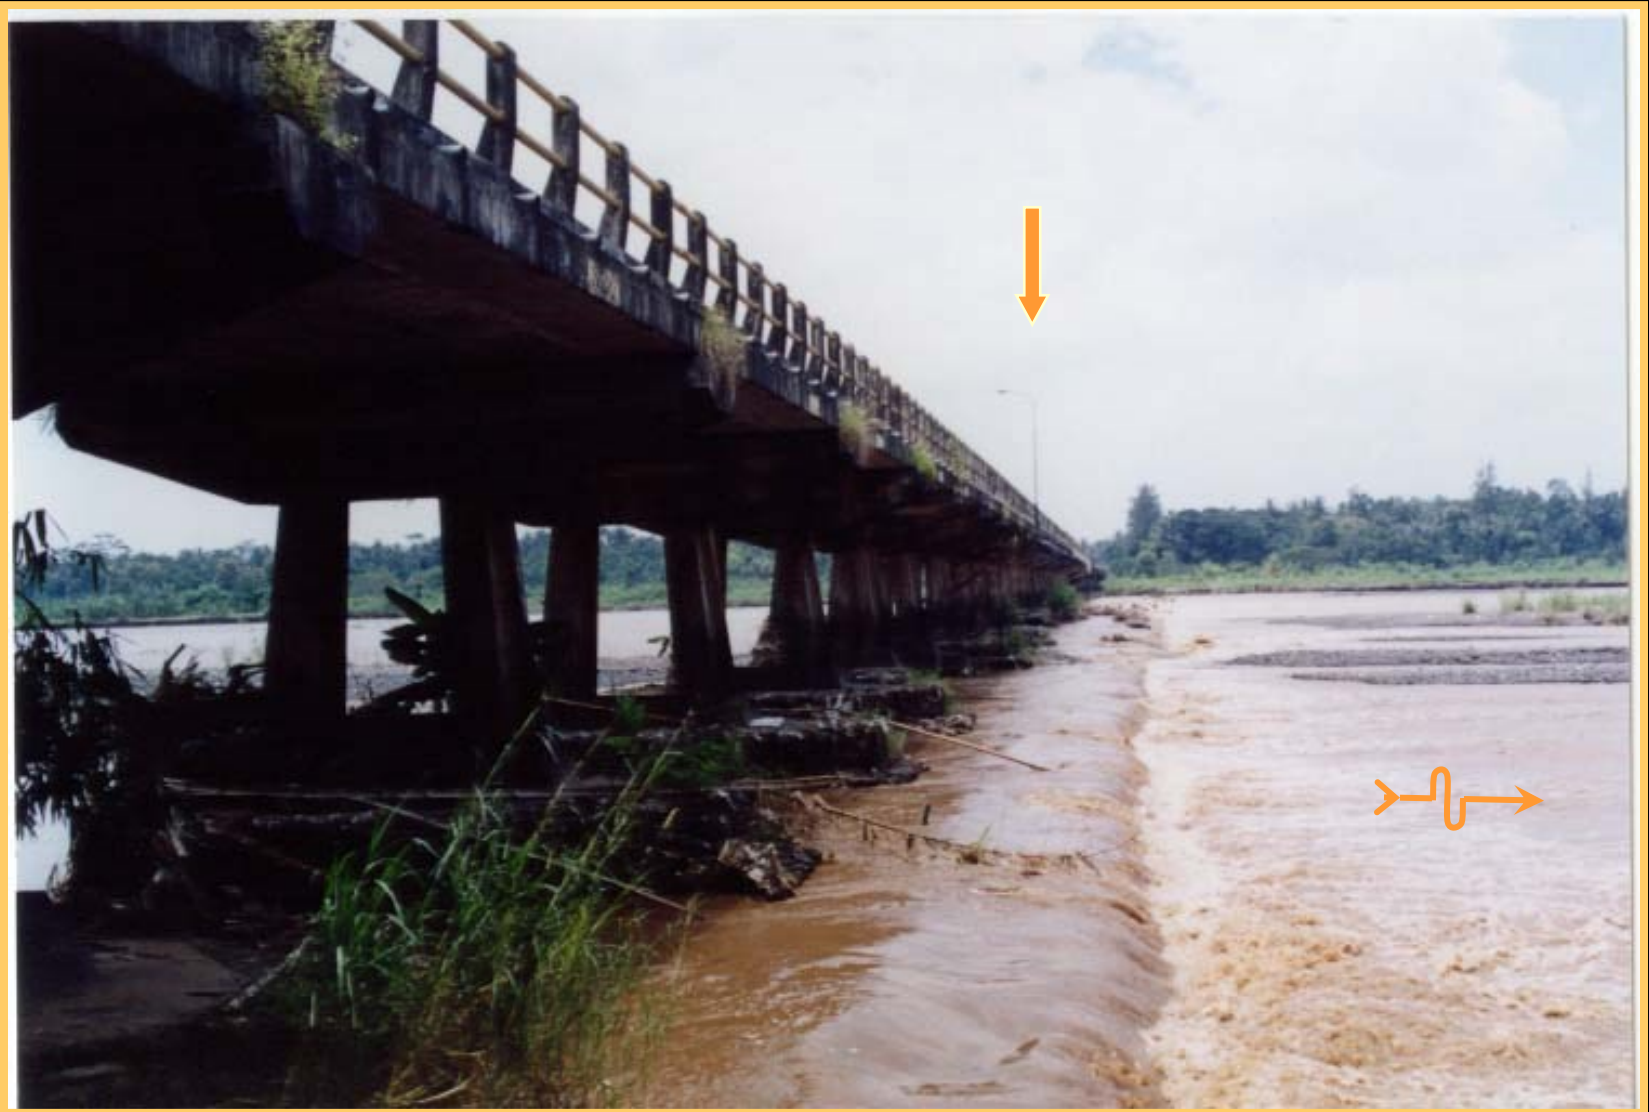
Lantai hilir dengan bronjong dan tetrapod beton, dibangun kembali sekitar November 2002.

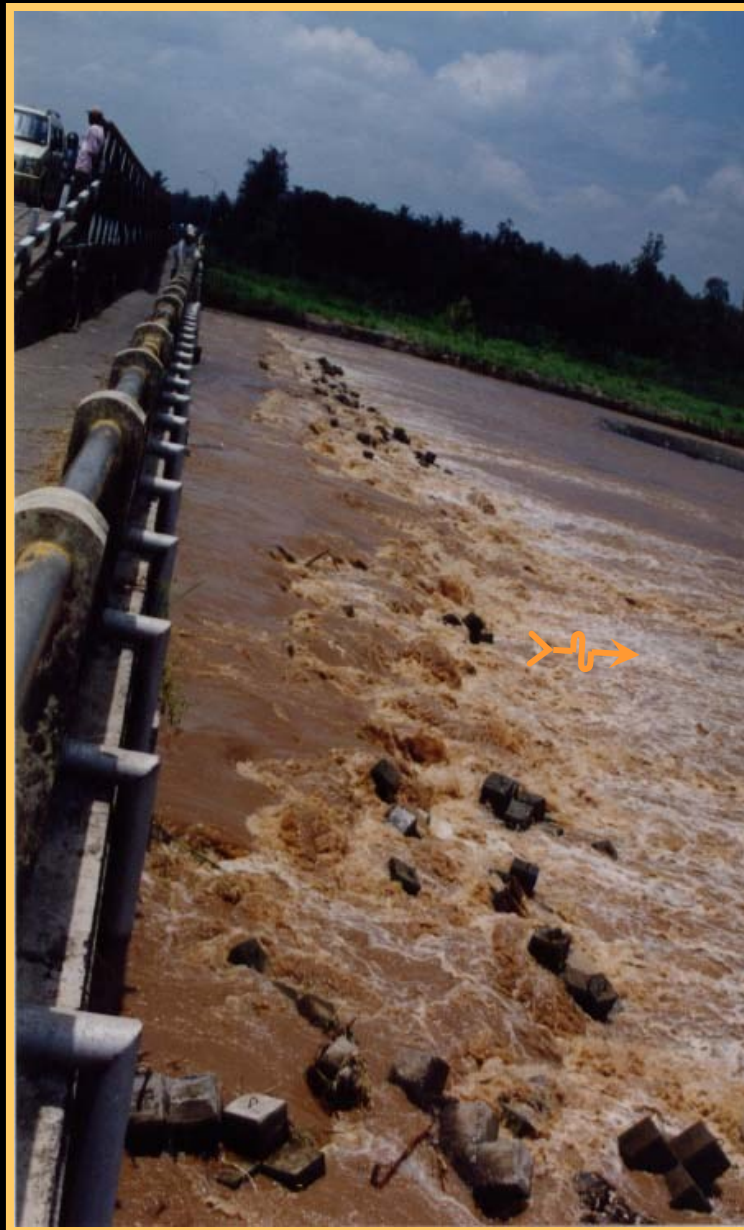
Tetrapod beton di hilir jembatan untuk perlindungan pilar.

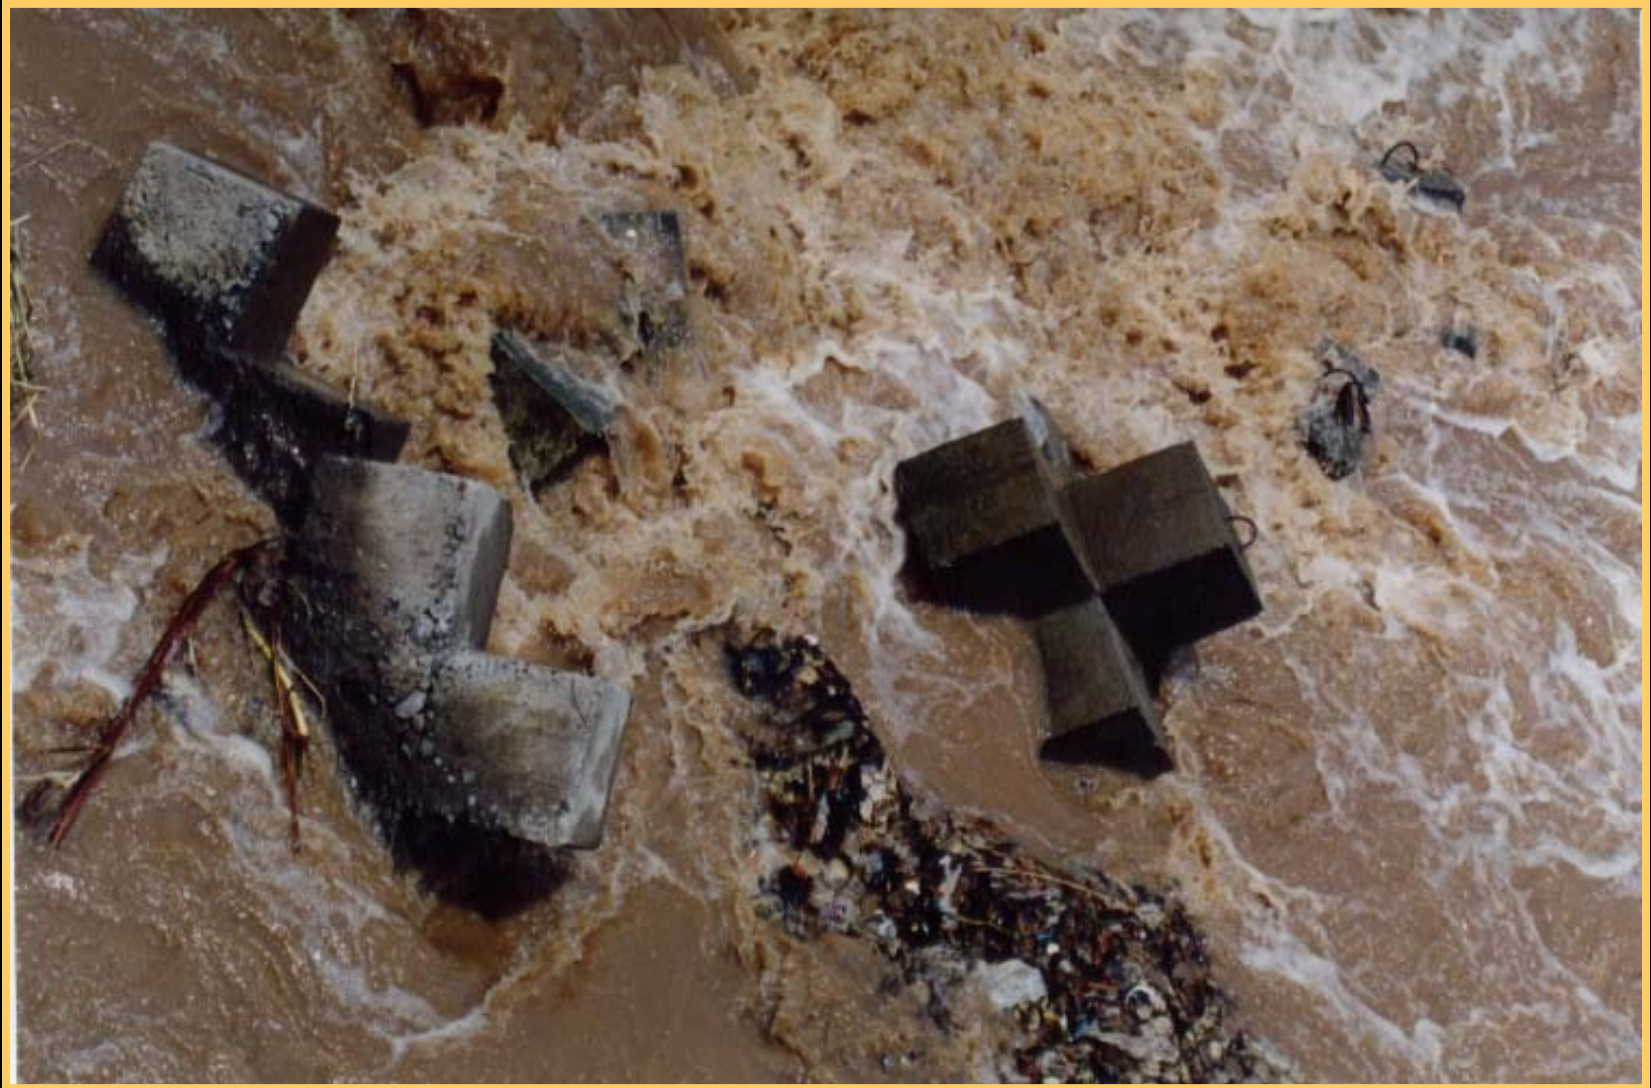
Tetrapod di hilir jembatan untuk perlindungan pilar.
