UNIVERSITAS GADJAH MADA
FAKULTAS TEKNIK
JURUSAN TEKNIK SIPIL DAN LINGKUNGAN

DESAIN TEKNIS REHABILITASI GROUNDSILL KRETEK DI SUNGAI OPAK

DISAMPAIKAN KEPADA
BIDANG BINA MARGA DINAS KIMPRASWIL
PROVINSI DAERAH ISTIMEWA YOGYAKARTA

10 JULI 2007

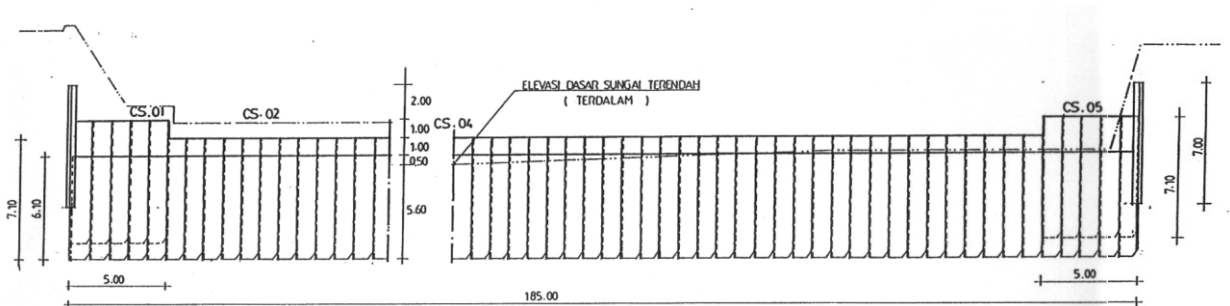
Gambar 3 Potongan memanjang groundsill.

Groundsill terdiri dari dua baris sheet pile beton pratekan mutu K700 dengan jarak antar sheet pile 2 m dan panjang bentang 185 m. Elevasi muka sheet pile baris hulu lebih tinggi satu meter dari elevasi muka sheet pile baris hilir. Ujung groundsill kanan dan kiri (masing-masing sepanjang 5 m) dibuat lebih tinggi satu meter terhadap muka groundsill di bagian tengah. Sheet pile yang digunakan mempunyai panjang 7 m, dipancang sedalam lebih kurang 6 m. Bagian tengah groundsill antara kedua baris sheet pile diisi bronjong sedalam 1 m di bawah muka tanah asli. Struktur Groundsill Kretek disajikan pada Gambar 3 s.d. Gambar 5.

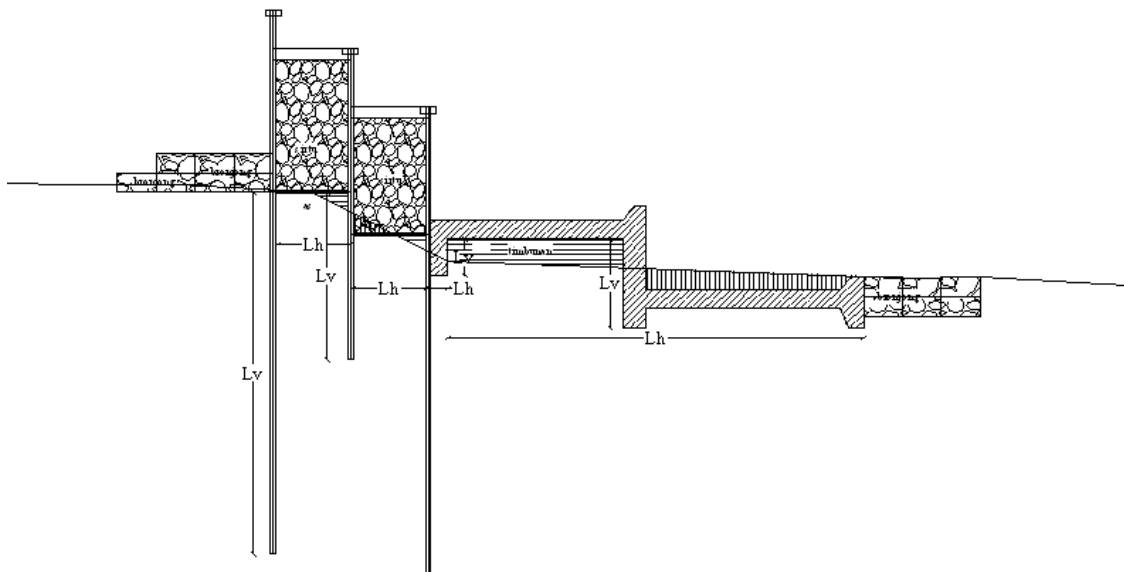
Gambar 9 Skema perhitungan rayapan.

Nilai WCR harus lebih besar dari nilai angka aman seperti pada tabel di bawah ini.
