Jembatan Srandonan

Penurunan Pilar Jembatan akibat Degradasasi Dasar Sungai dan Erosi Lokal

Foto: *Tito Agung Wicaksono (MPBA 2002)*
Istiarto (2002, 2003, 2005, 2006)

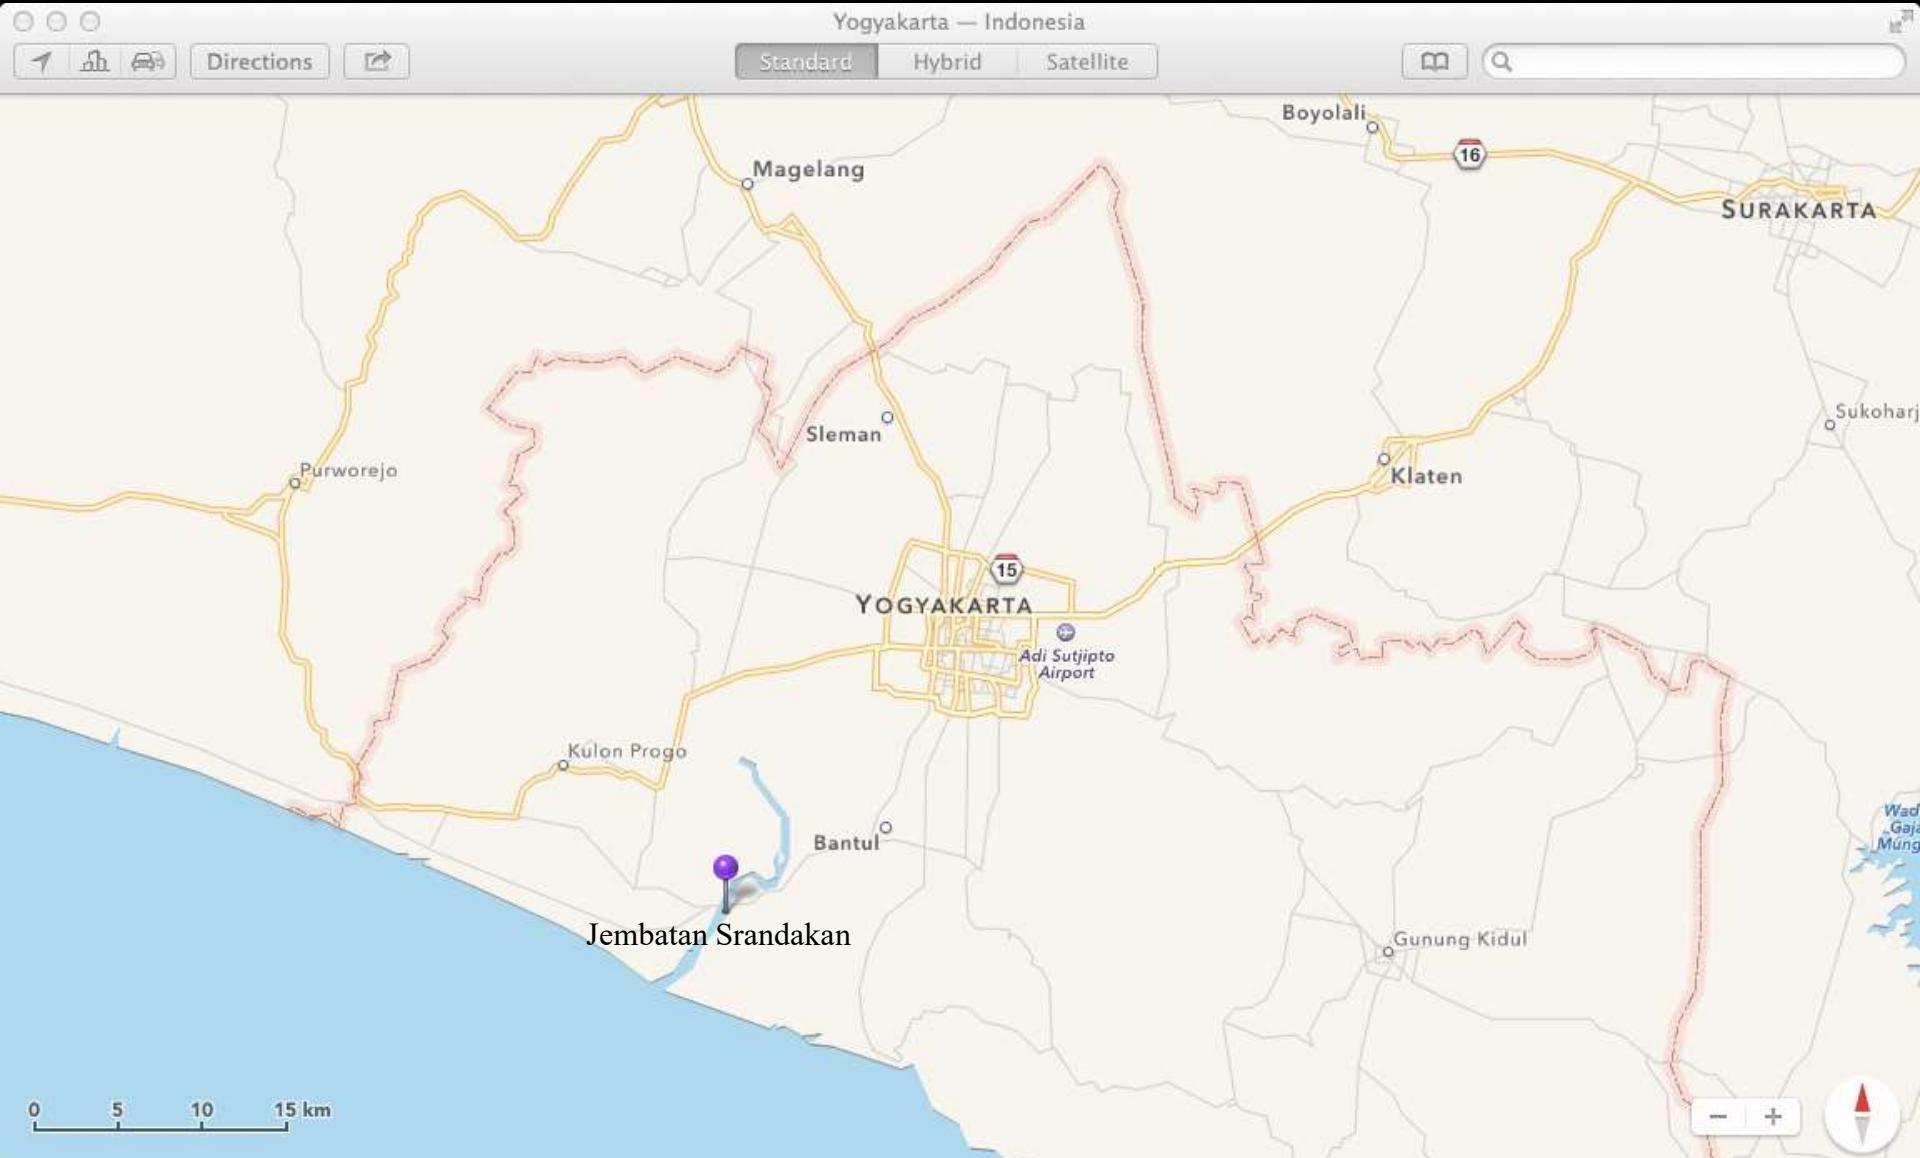
- Lintas Kab. Bantul – Kab. Kulon Progo, km 23.170 dari Yogyakarta.
- Menyeberangi K. Progo hilir.
- Terpanjang di P. Jawa, 531 m.
- Fondasi dan pilar (2 dari 58 pilar) turun.

Kegagalan pilar jembatan: fondasi pilar #25 dan #26 turun.

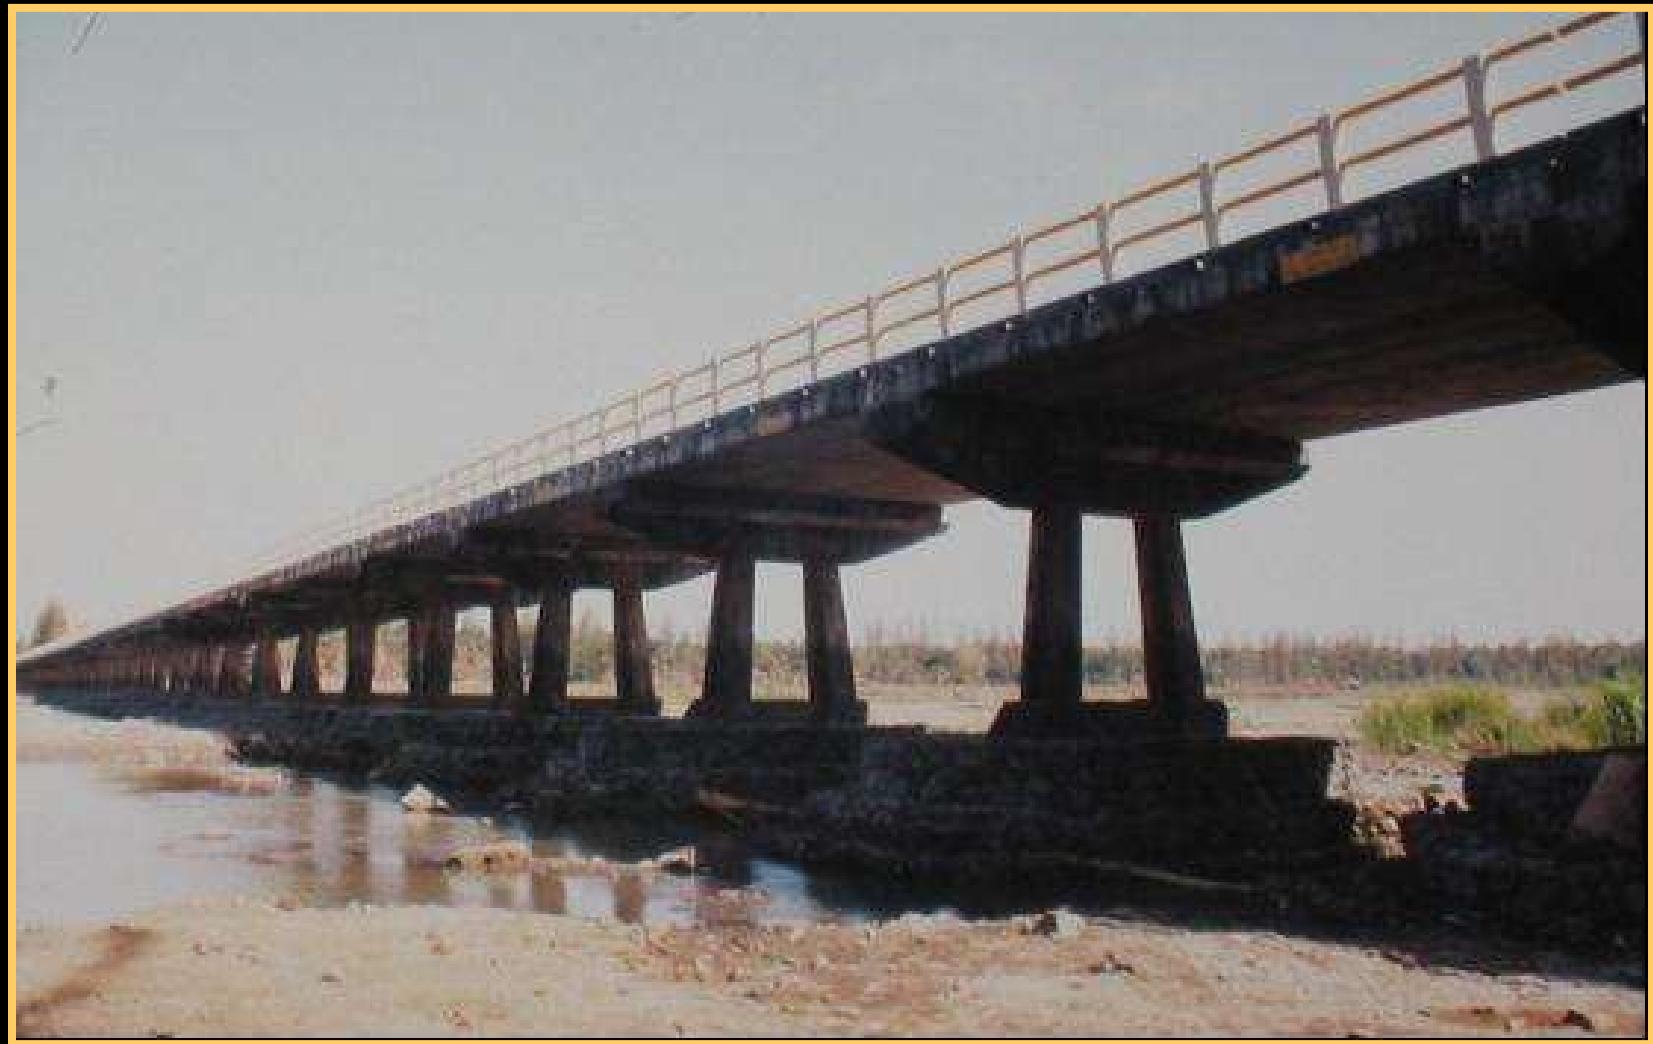
Jembatan Srandonakan pada akhir era 90-an.

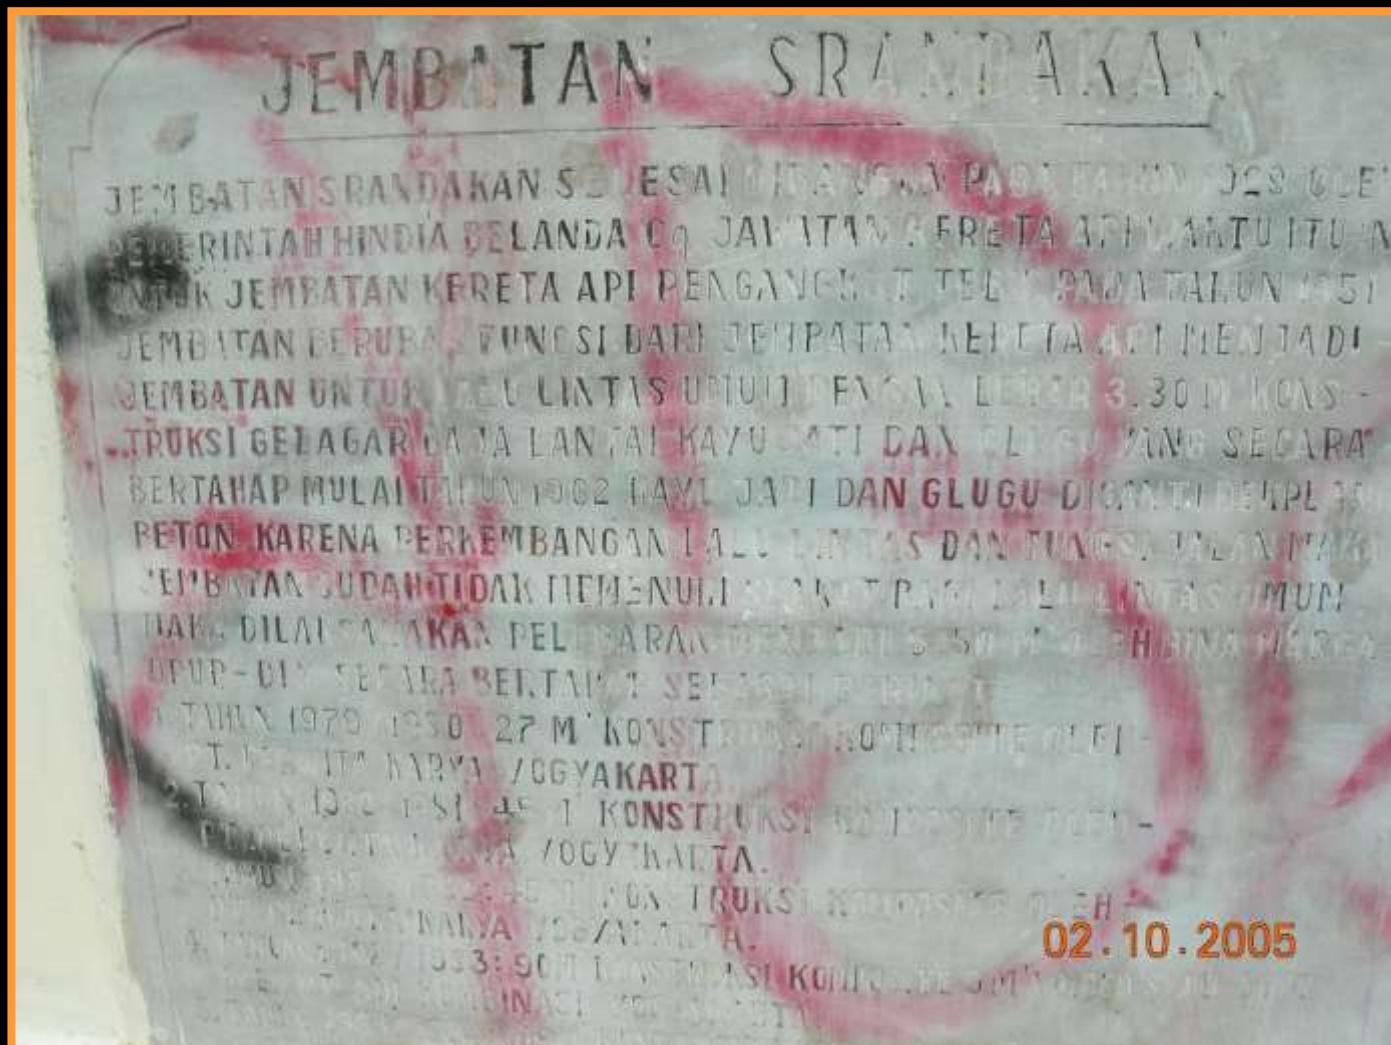
Tahun 1925-1929

- Dibangun 1925, selesai 1929
- Jembatan lori angkutan tebu.
- Panjang jembatan 531 m (59 bentang @ 9 m).
- Bangunan bawah
 - pilar ganda (gabungan 2 tiang),
 - fondasi tiang pancang beton $20 \times 20 \text{ cm}^2$
(8 buah → kelompok tiang pancang).
- Kondisi dasar sungai (...).

Tampang lintang dan pilar jembatan pada tahun 1925.

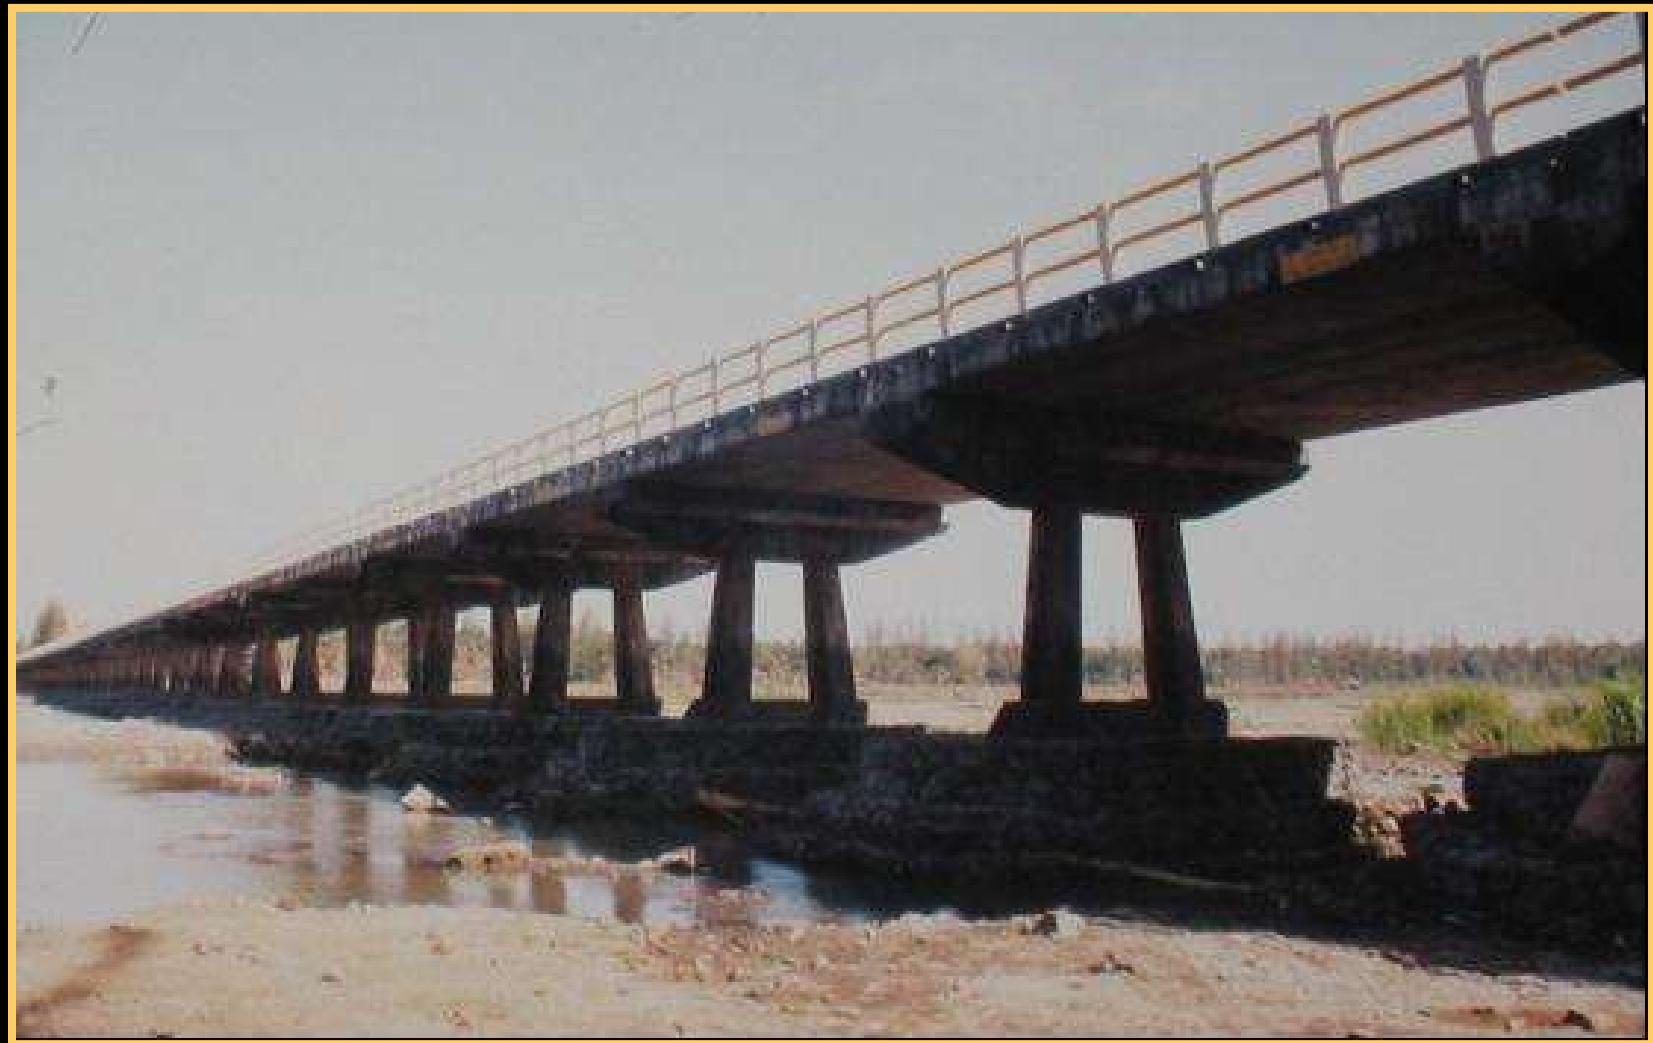
- Fenomena
 - degradasi dasar sungai K. Progo,
 - gerusan lokal di sekitar pilar jembatan,
 - peningkatan volume lalu lintas.

Jembatan Srandonakan pada akhir era 90-an.

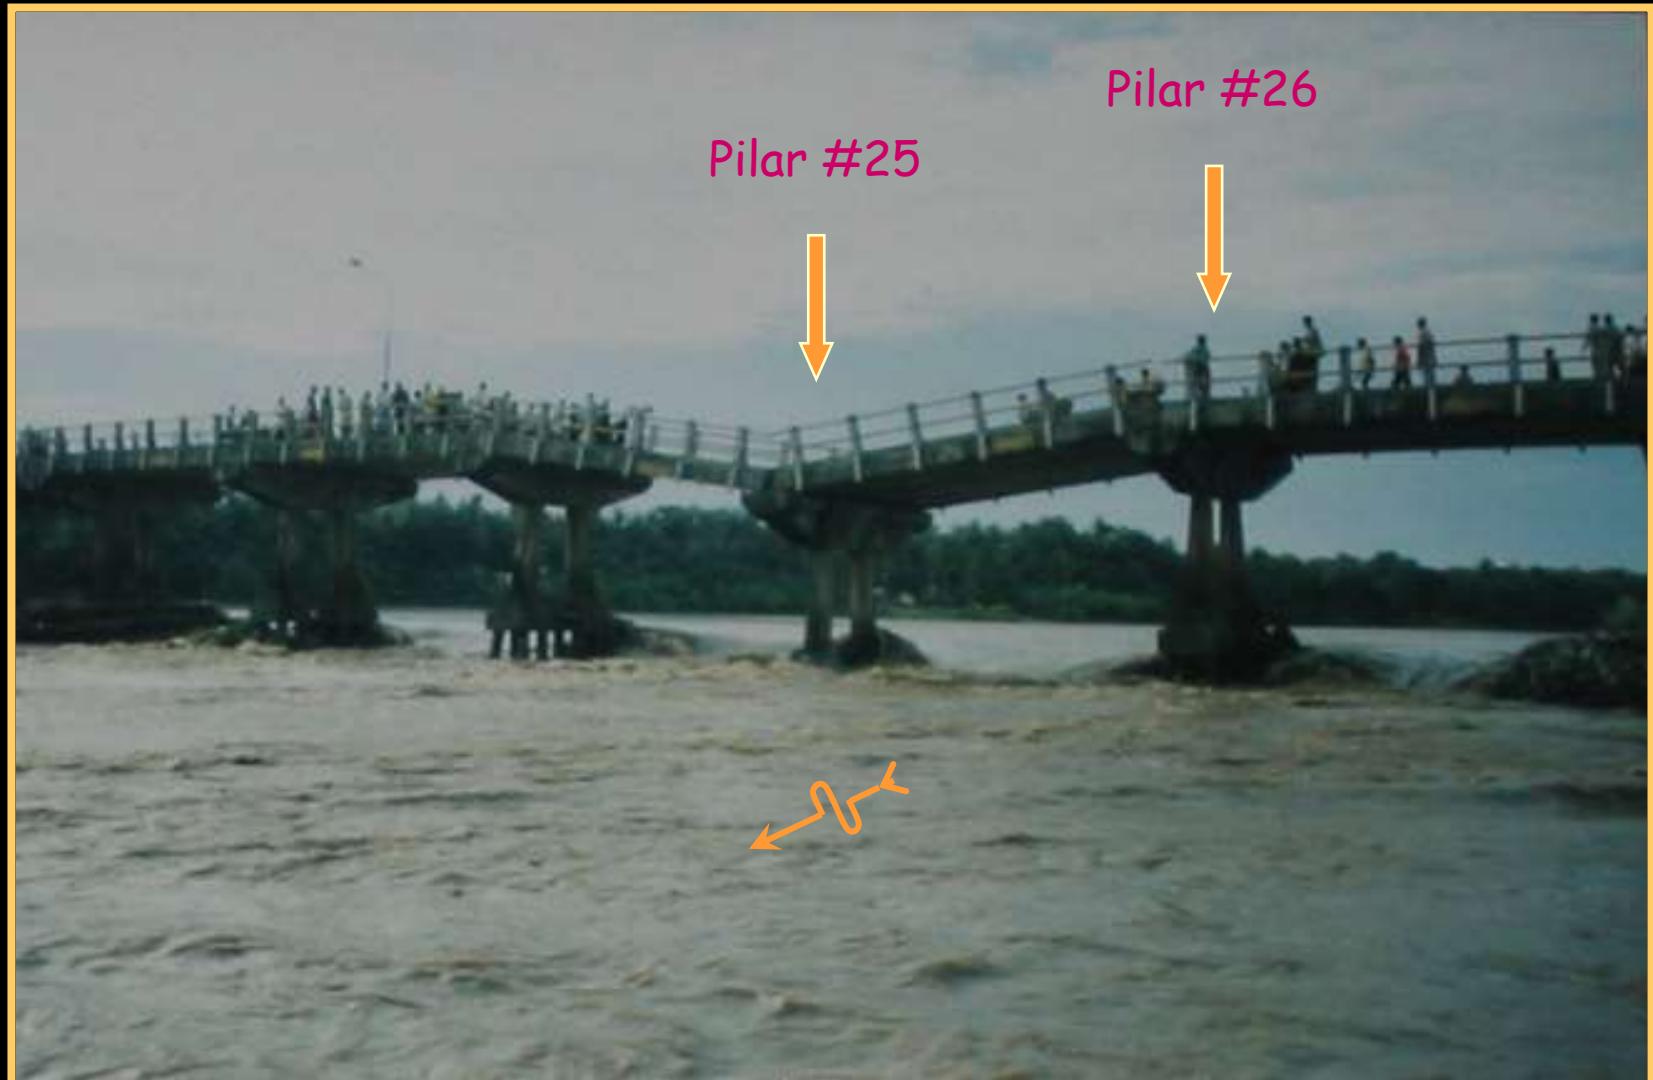
- 21 April 2000
 - tiang pancang No. 26 menyusul turun.

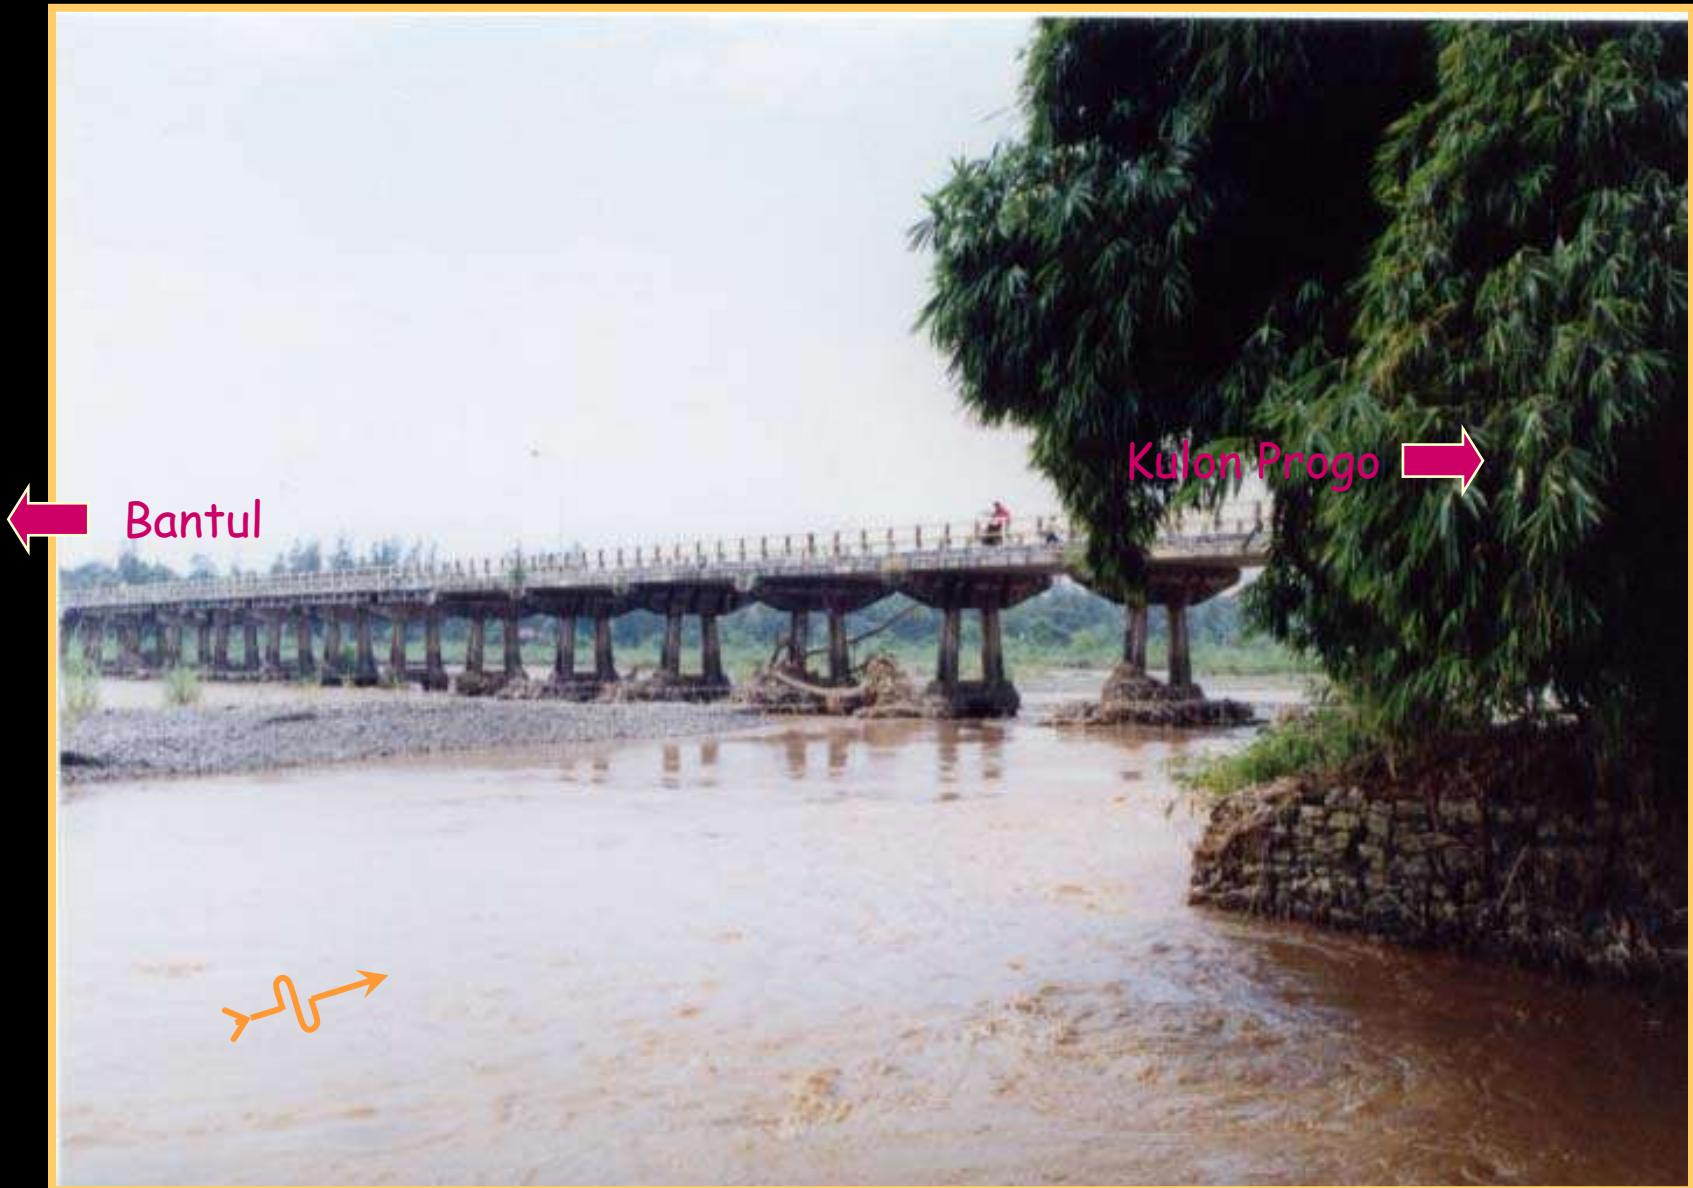
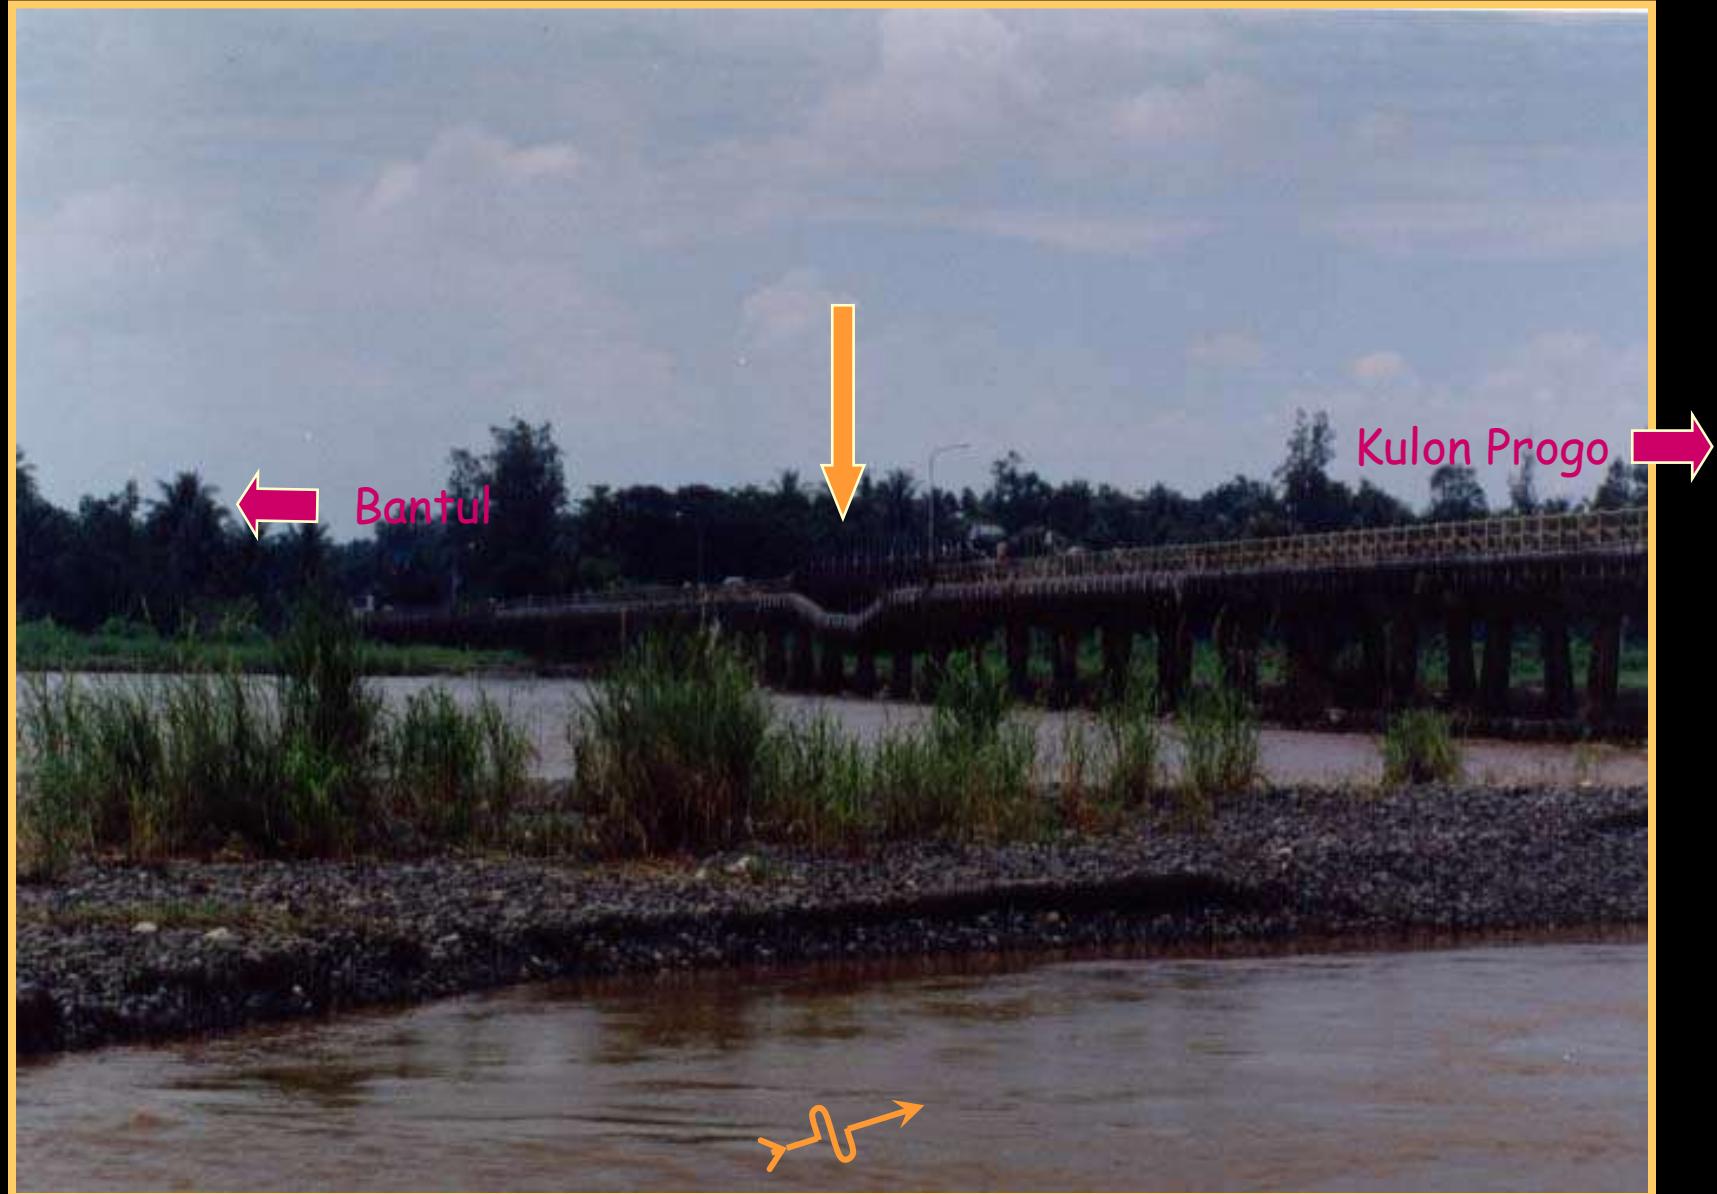
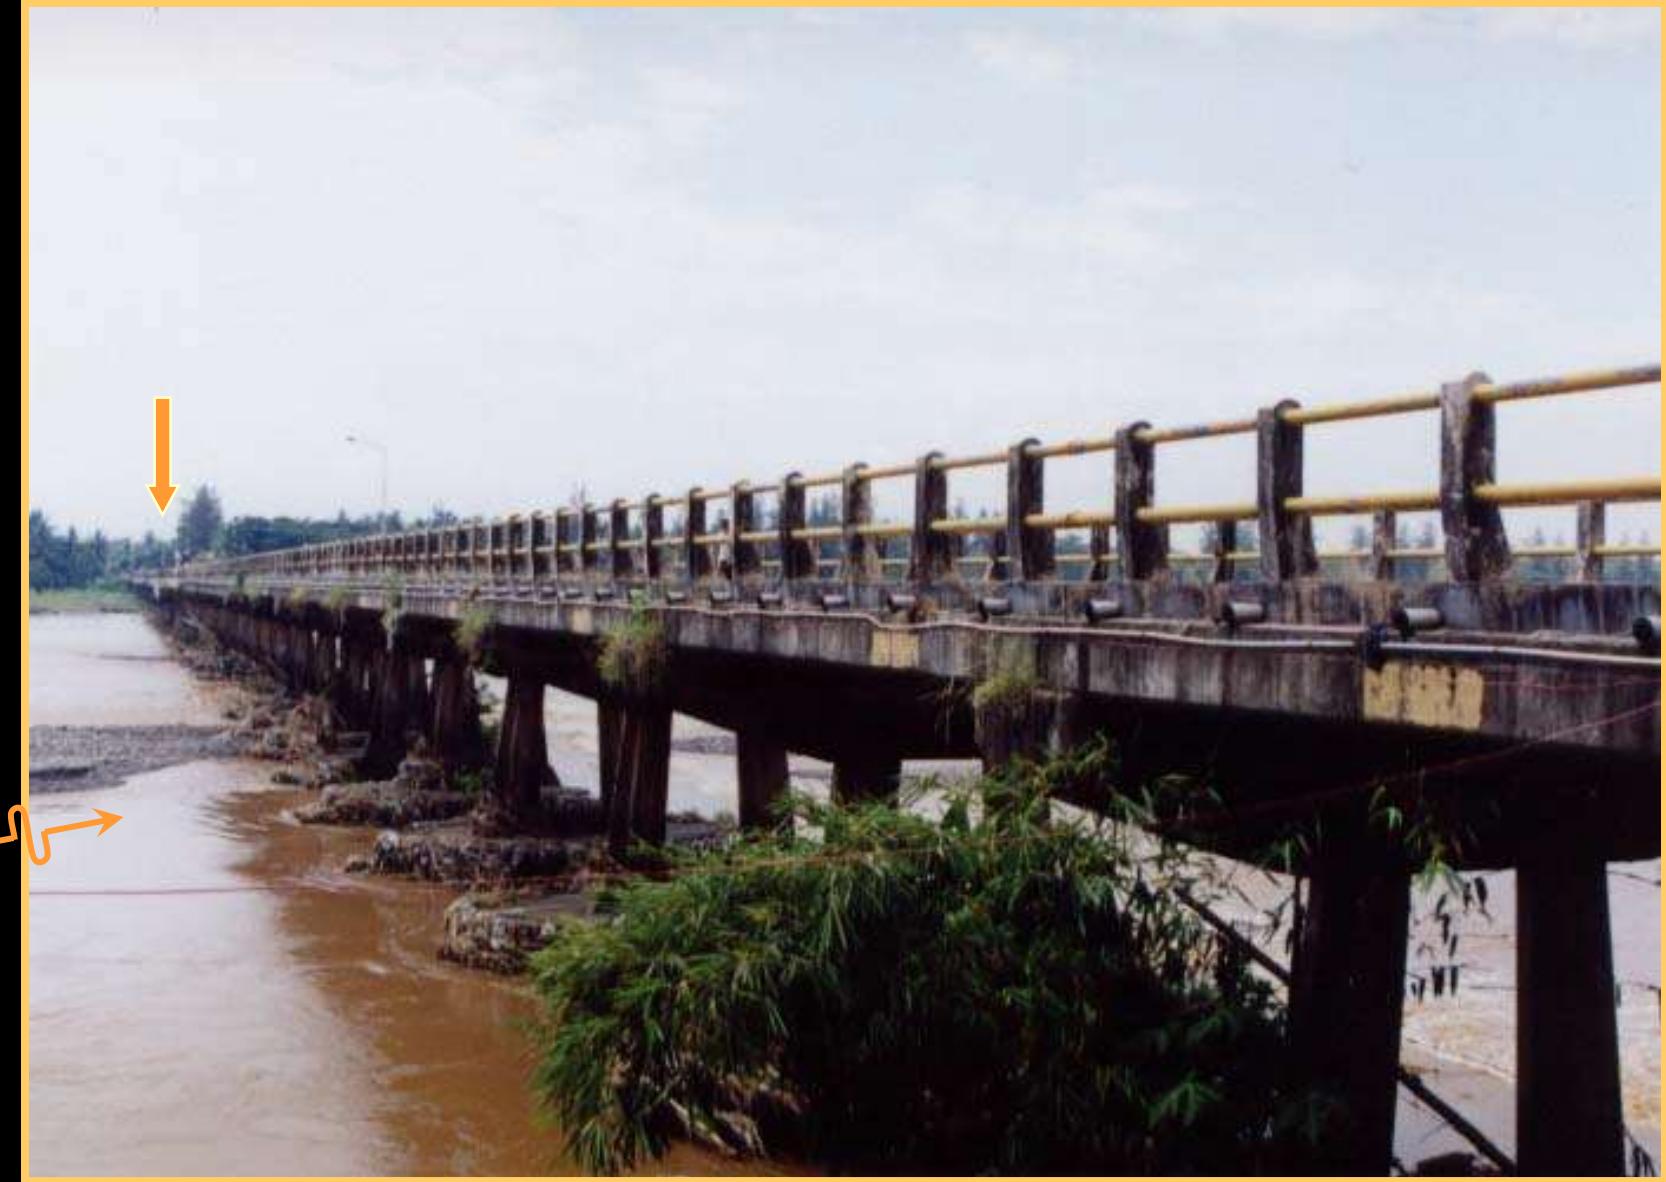
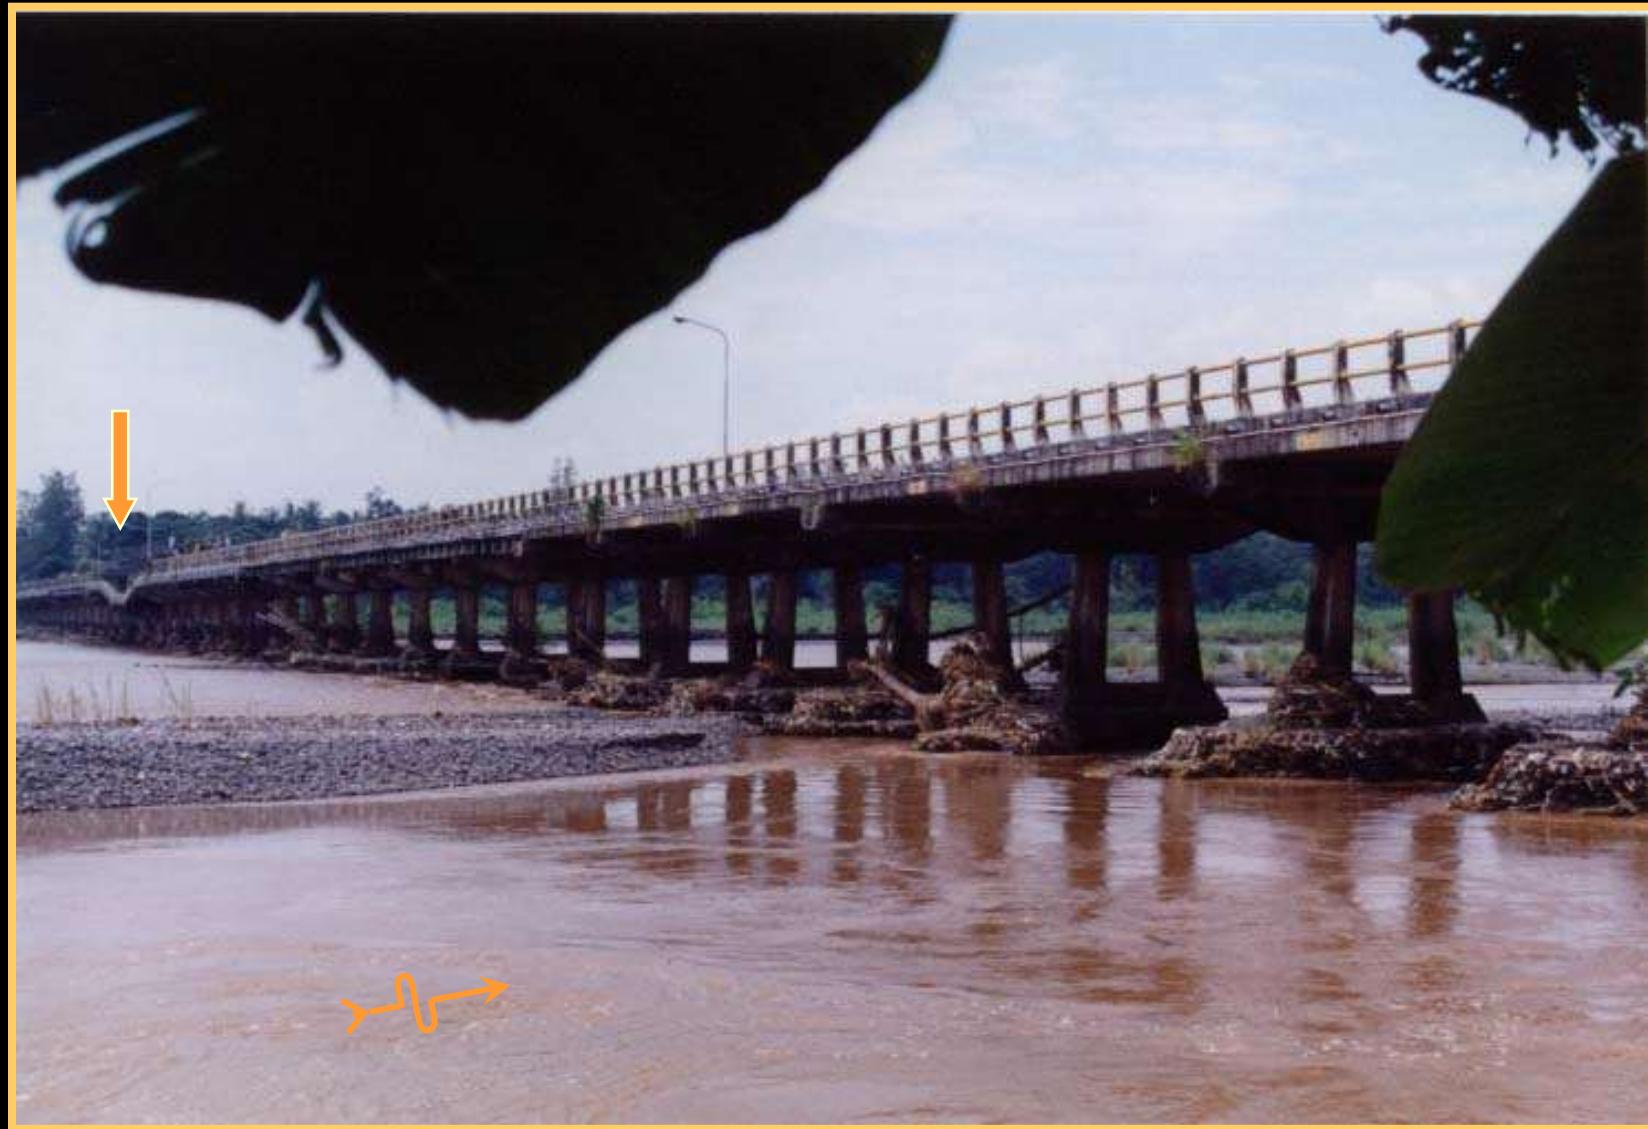
Februari 2003

- Juni 2002
 - Beberapa selimut bronjong tampak rusak.
 - Lantai hilir tidak ada lagi.

K. Progo pada musim hujan.
Istiarto
