# ALIRAN DEBRIS (PENGENDALIAN SEDIMEN)

Aliran debris

Banjir lahar

Sabo works

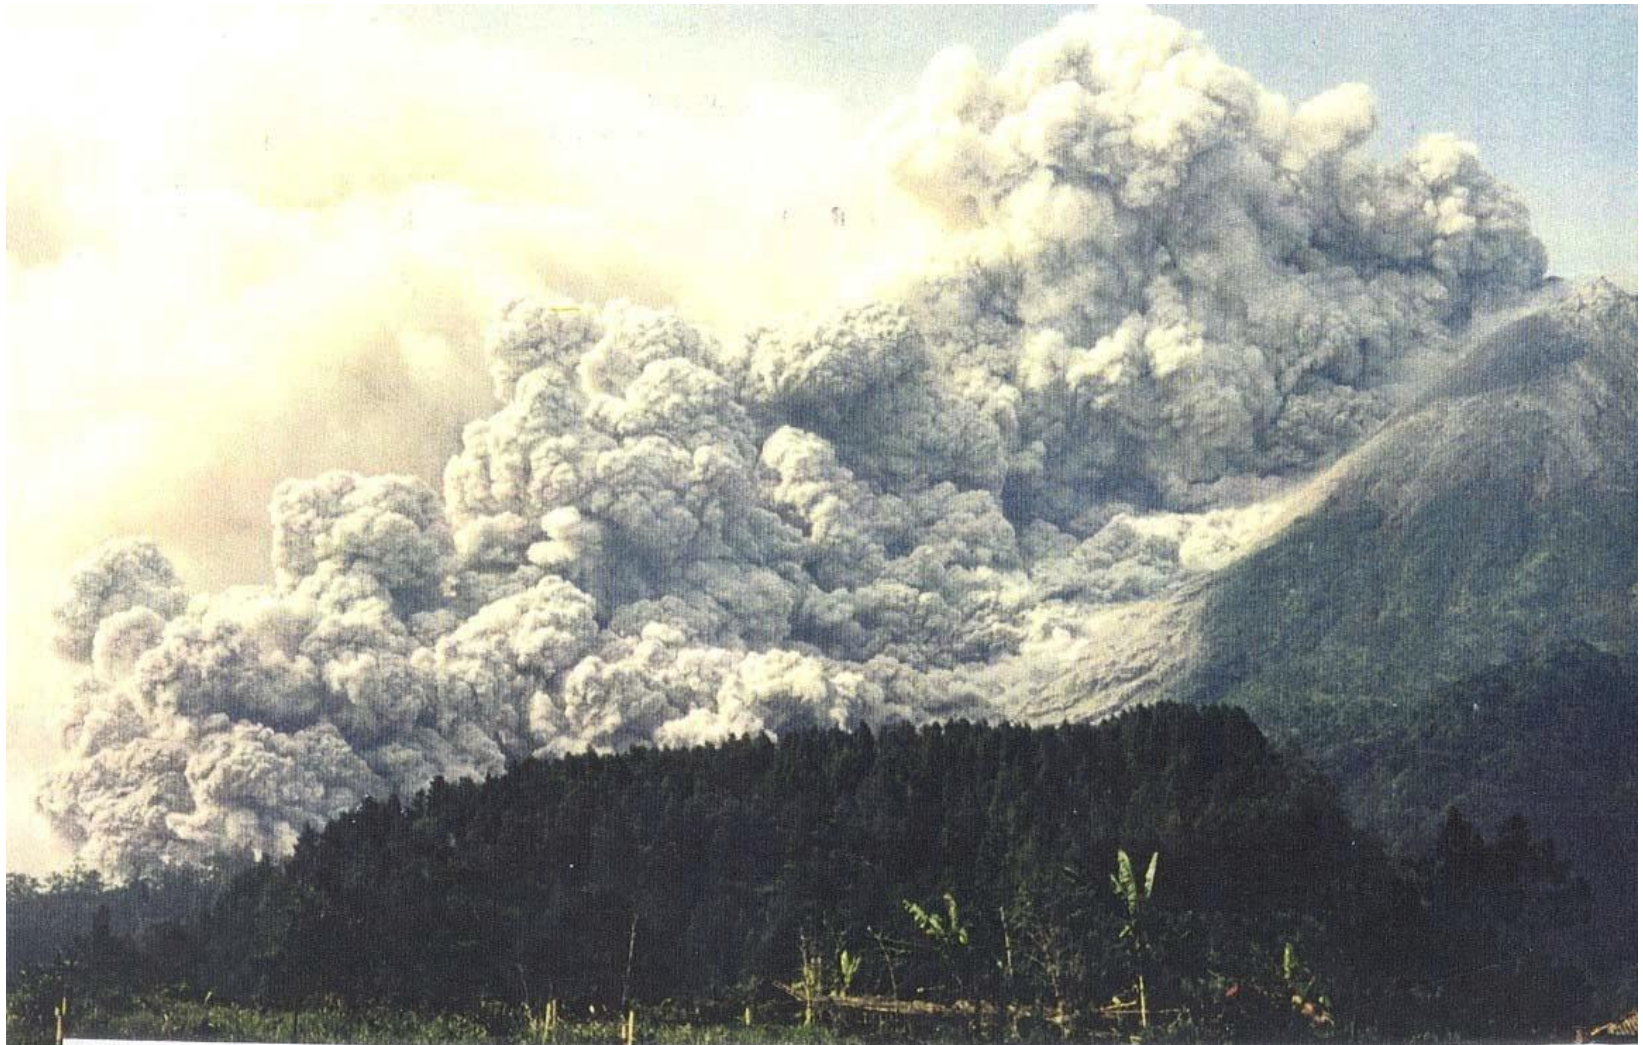
**Photo 2. Coulée pyroclastique à blocs et à cendres du Merapi le 22 novembre 1994.**

Ce cliché, pris à Kaliadem, sur le flanc SE du volcan, vers 1000 m d'altitude, montre une "nuée ardente de type Merapi", qui résulte d'un écroulement du dôme de lave. La coulée, guidée par le relief s'écoule dans la K. Boyong (Cliché : M. Mongin).

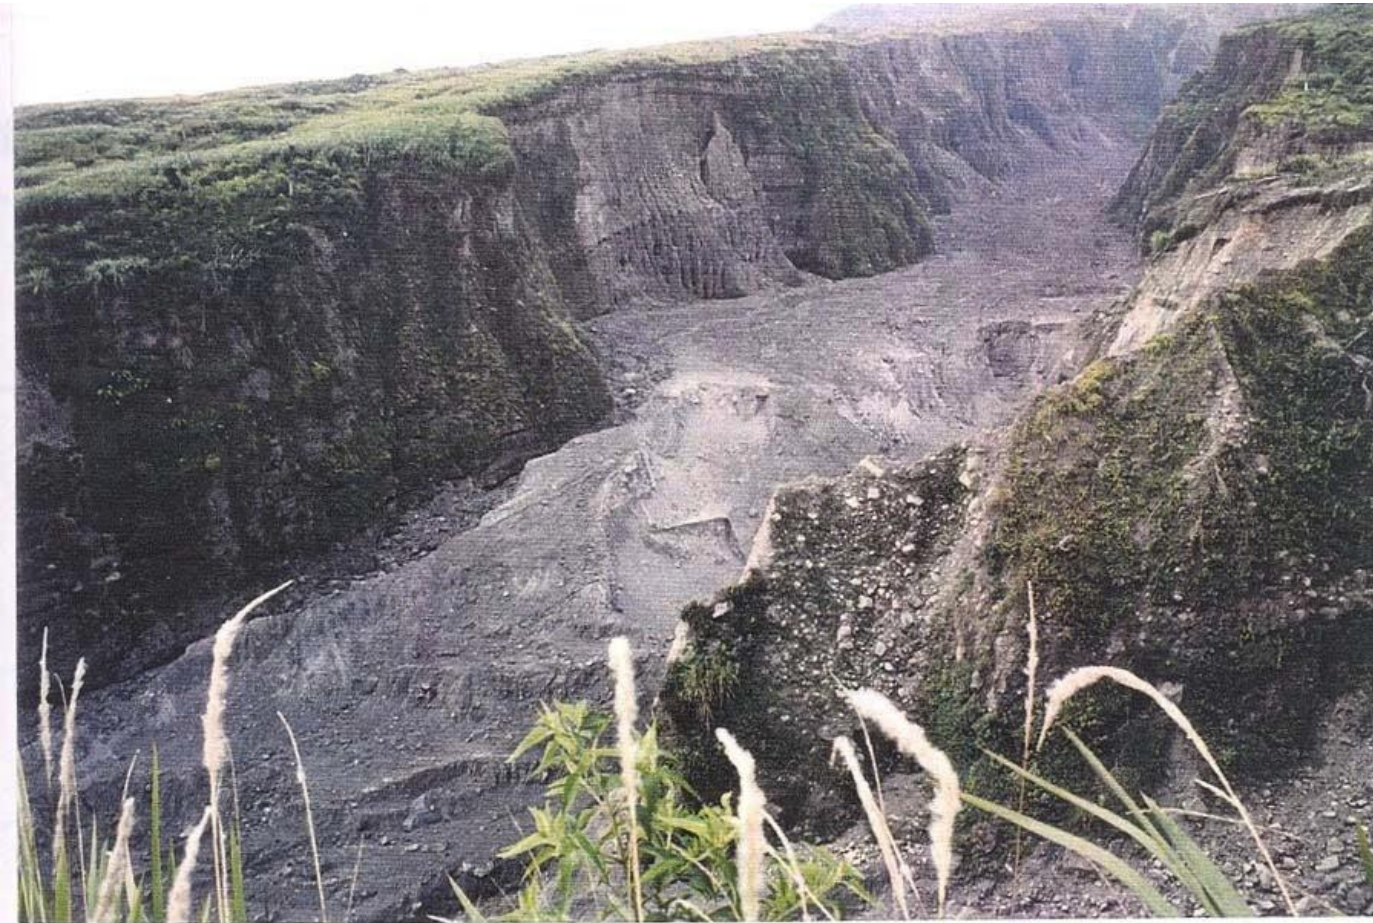
**Photo. 23 : Dépôt pyroclastique à blocs et à cendres du 22/11/1994 dans la K. Bebung.**

La photo, prise en juillet 1995, montre une incision par les lahars d'une quinzaine de mètres. Le volume total du dépôt initial est estimé à  $1,5 \times 10^6 \text{ m}^3$ . Vue vers le nord. (Cliché : F. Lavigne).

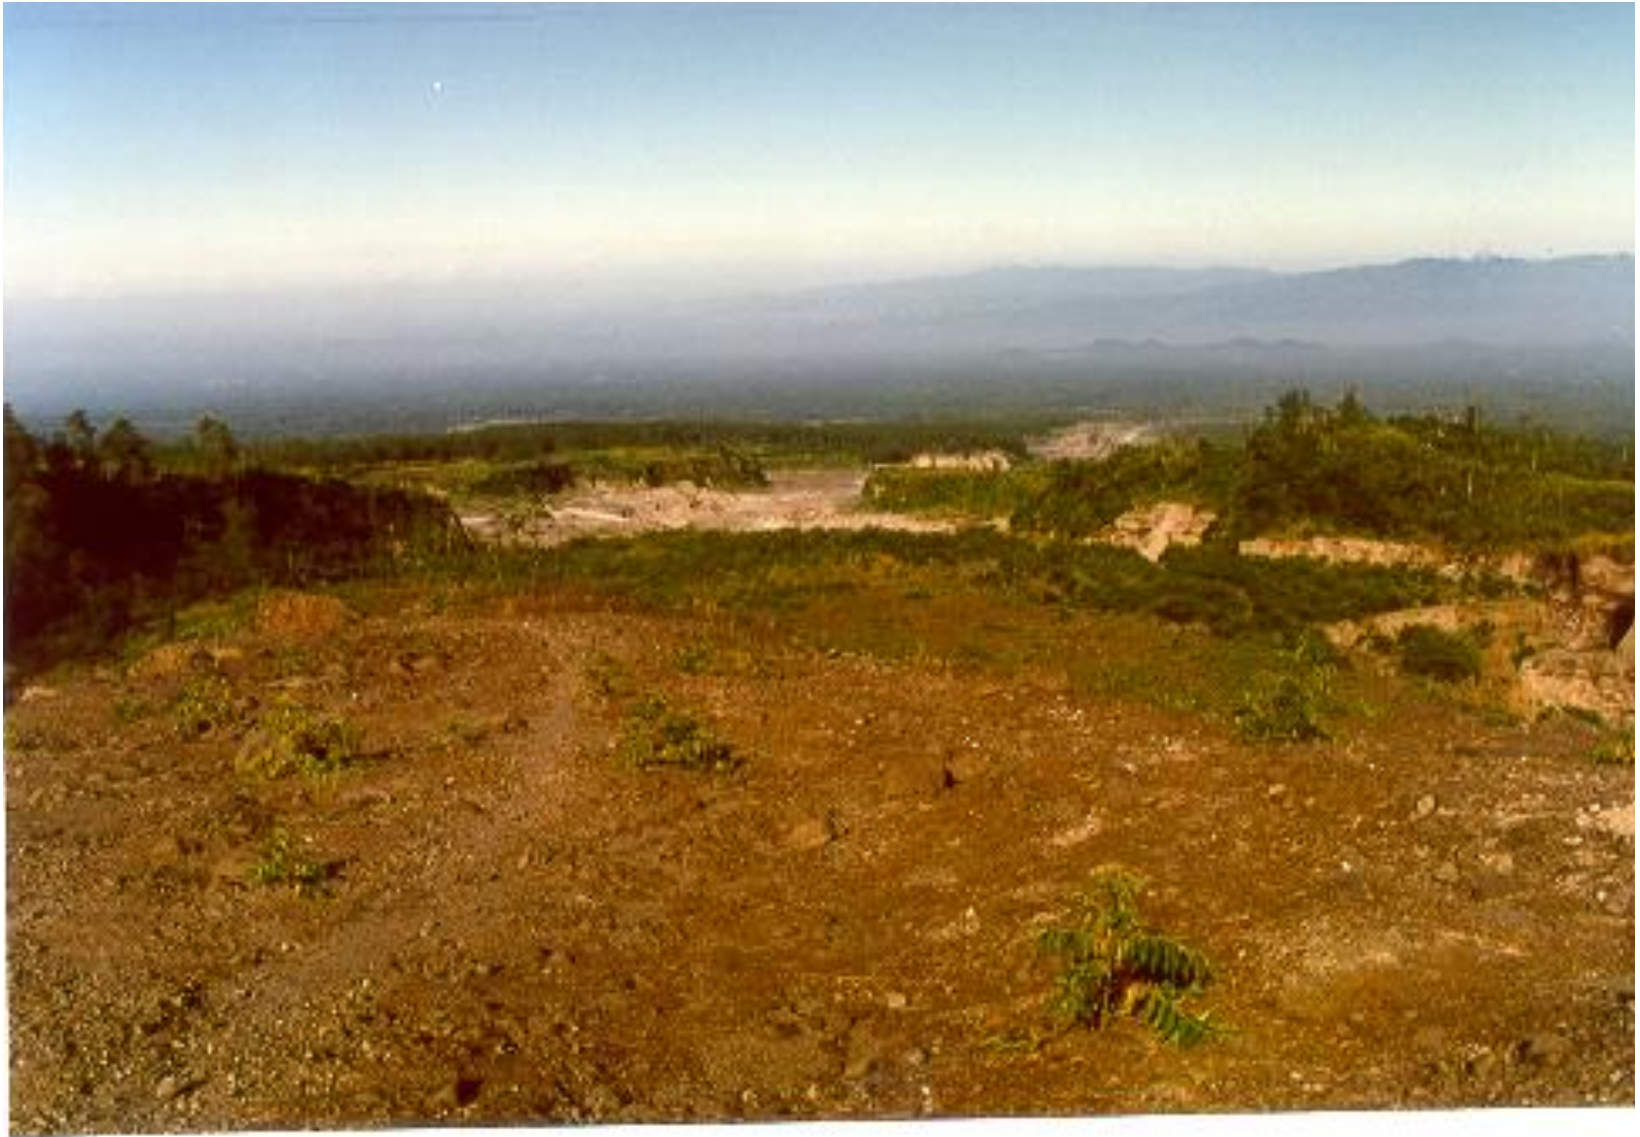
**Deposit sedimen di K. Putih, El. +1000 m**  
(Foto: Proyek Merapi)

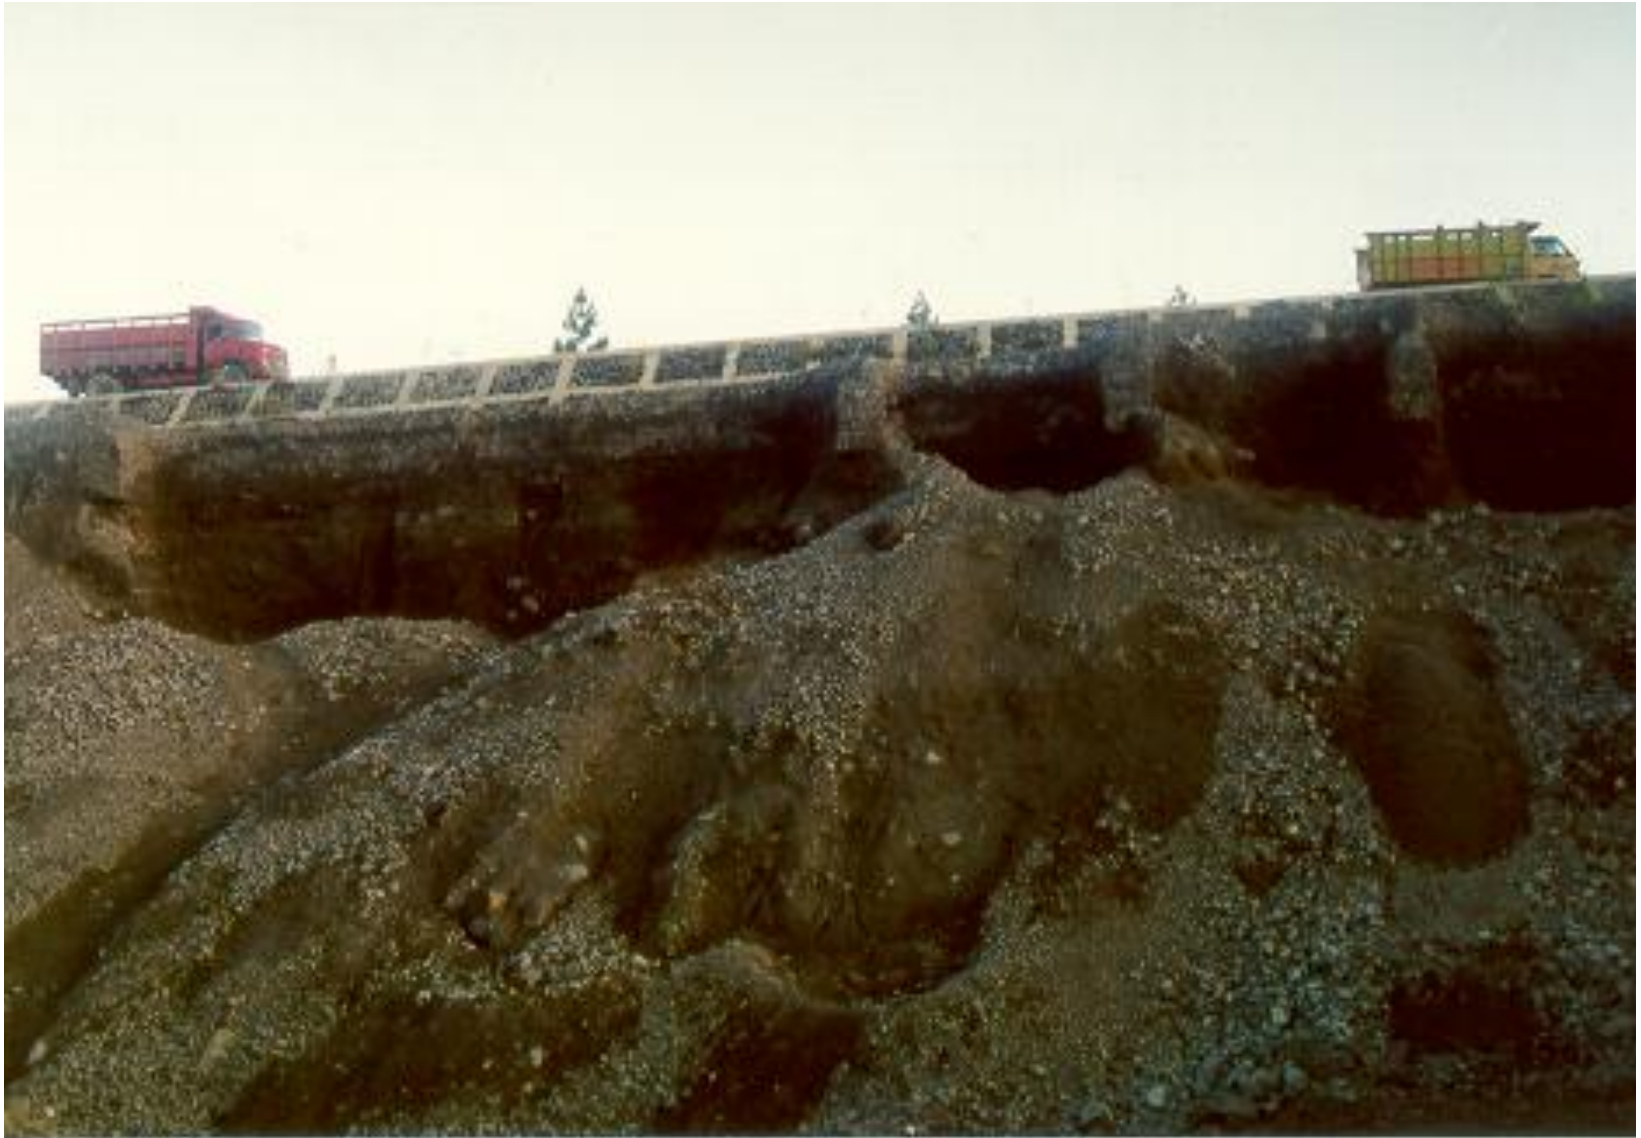
**Tanggul PU-T7 di K. Putih**  
(Foto: Proyek Merapi)

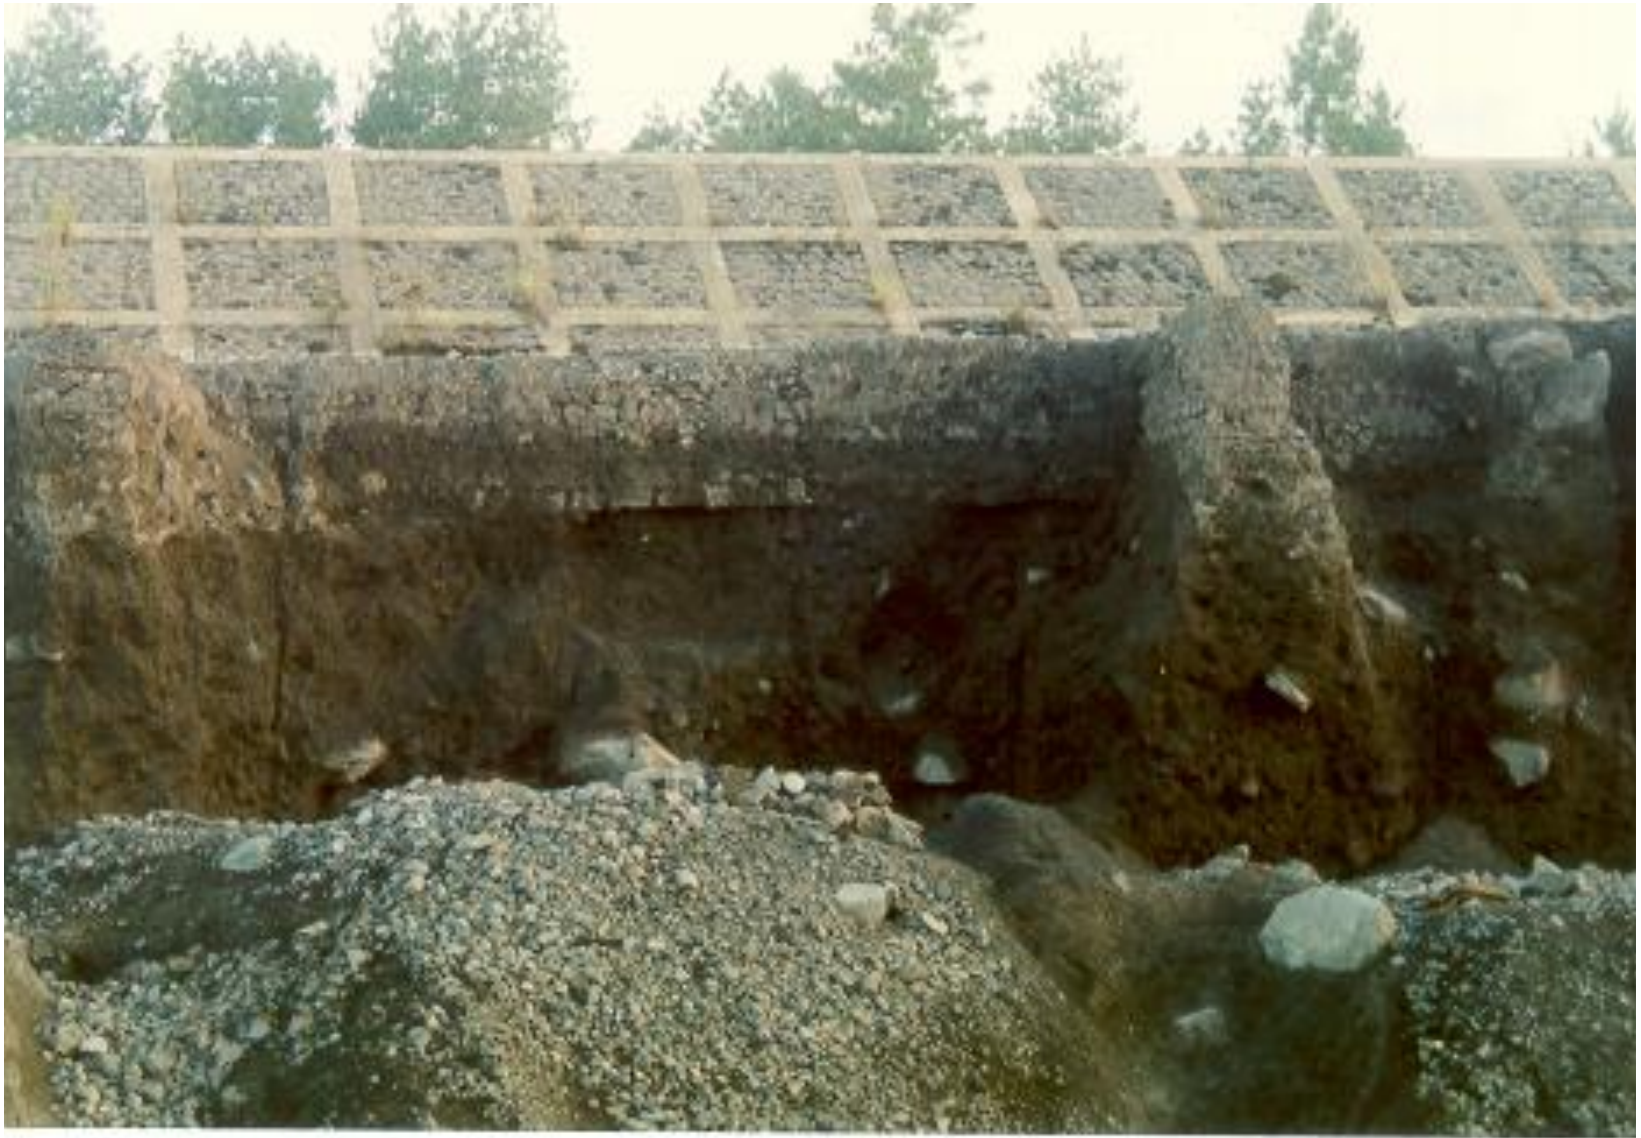
**Tanggul PU-T7 di K. Putih**  
(Foto: Proyek Merapi)

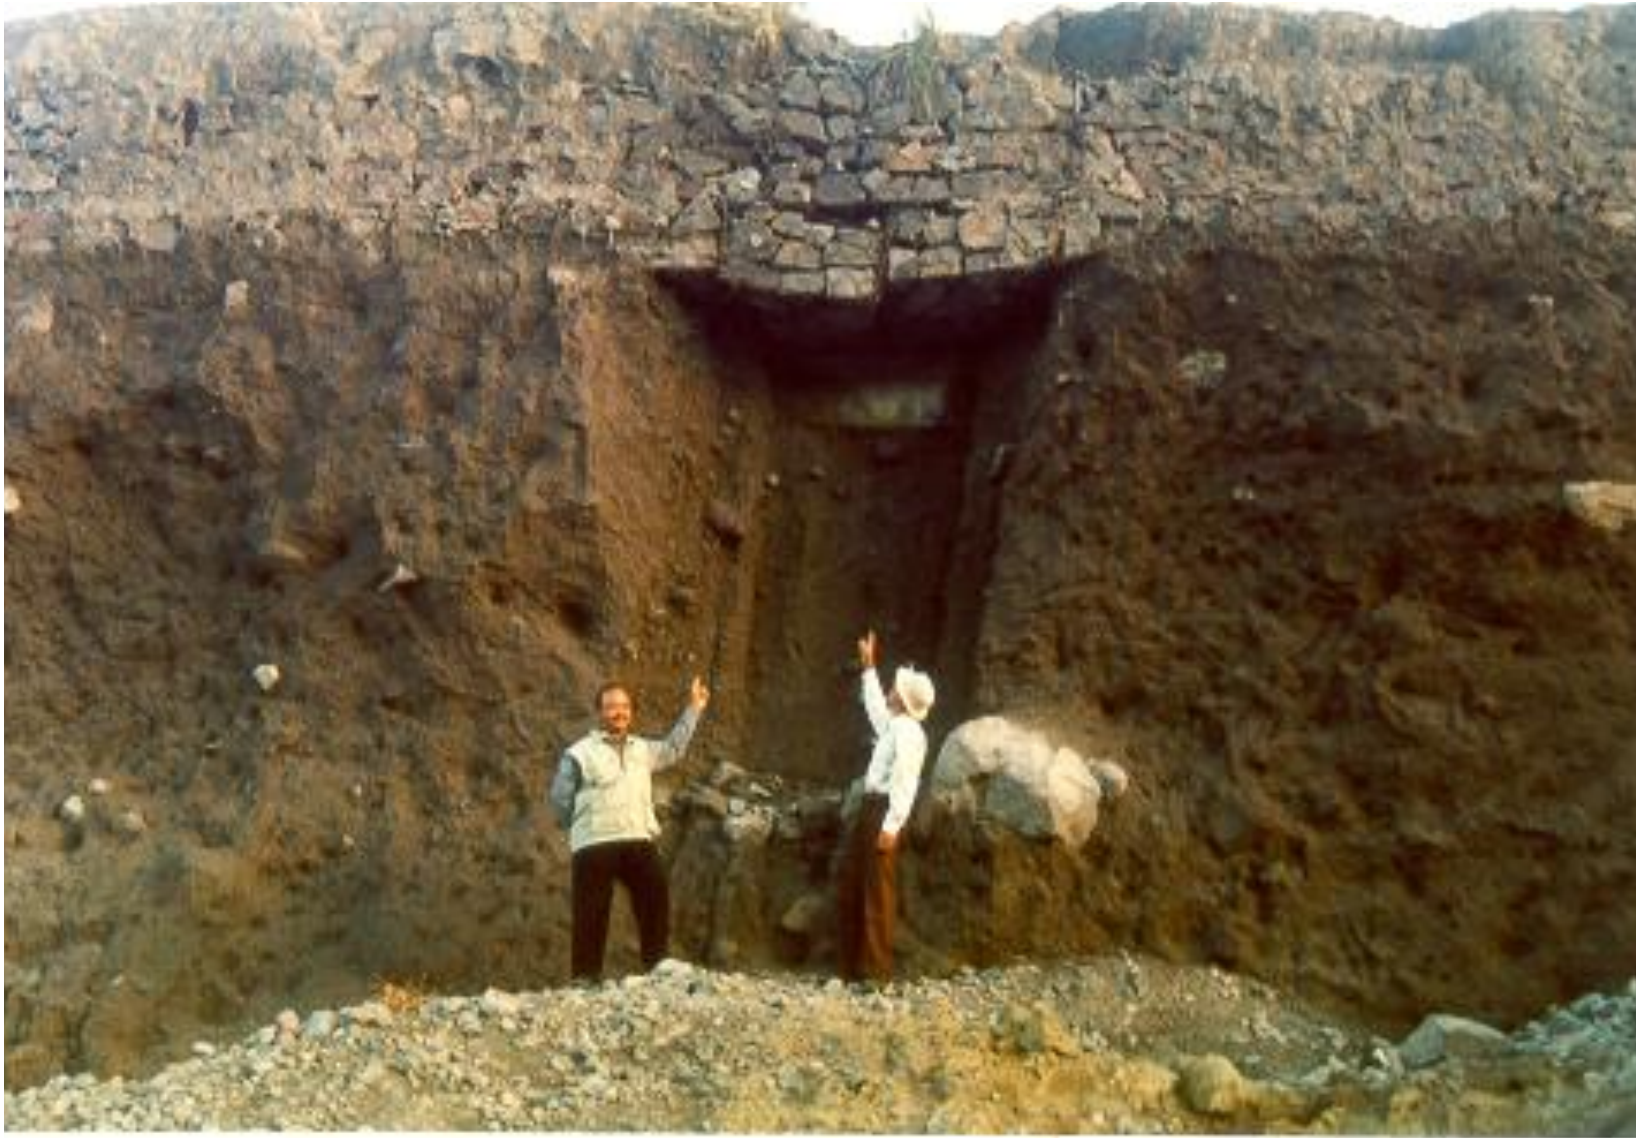
**Tanggul PU-T7 di K. Putih**  
(Foto: Proyek Merapi)

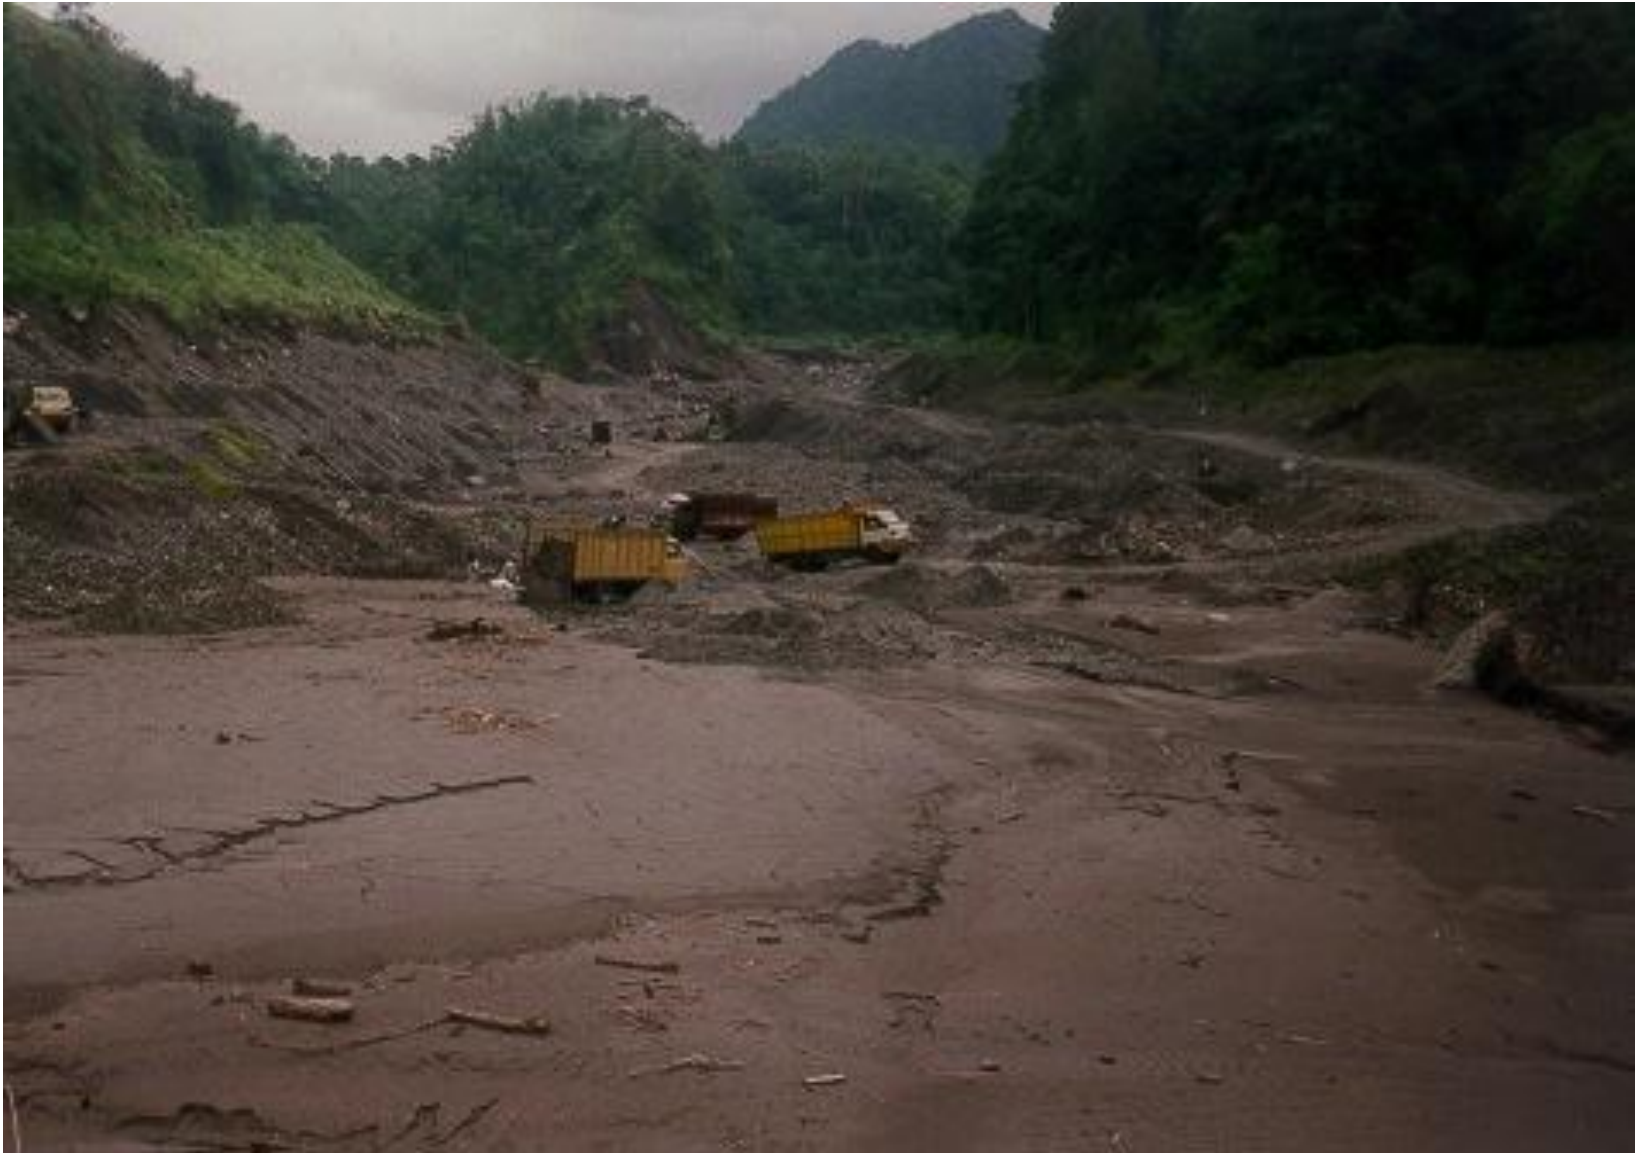
Penambangan di Dam Penahan Sedimen K. Boyong BO-D6, Tgl. 23-01-2003

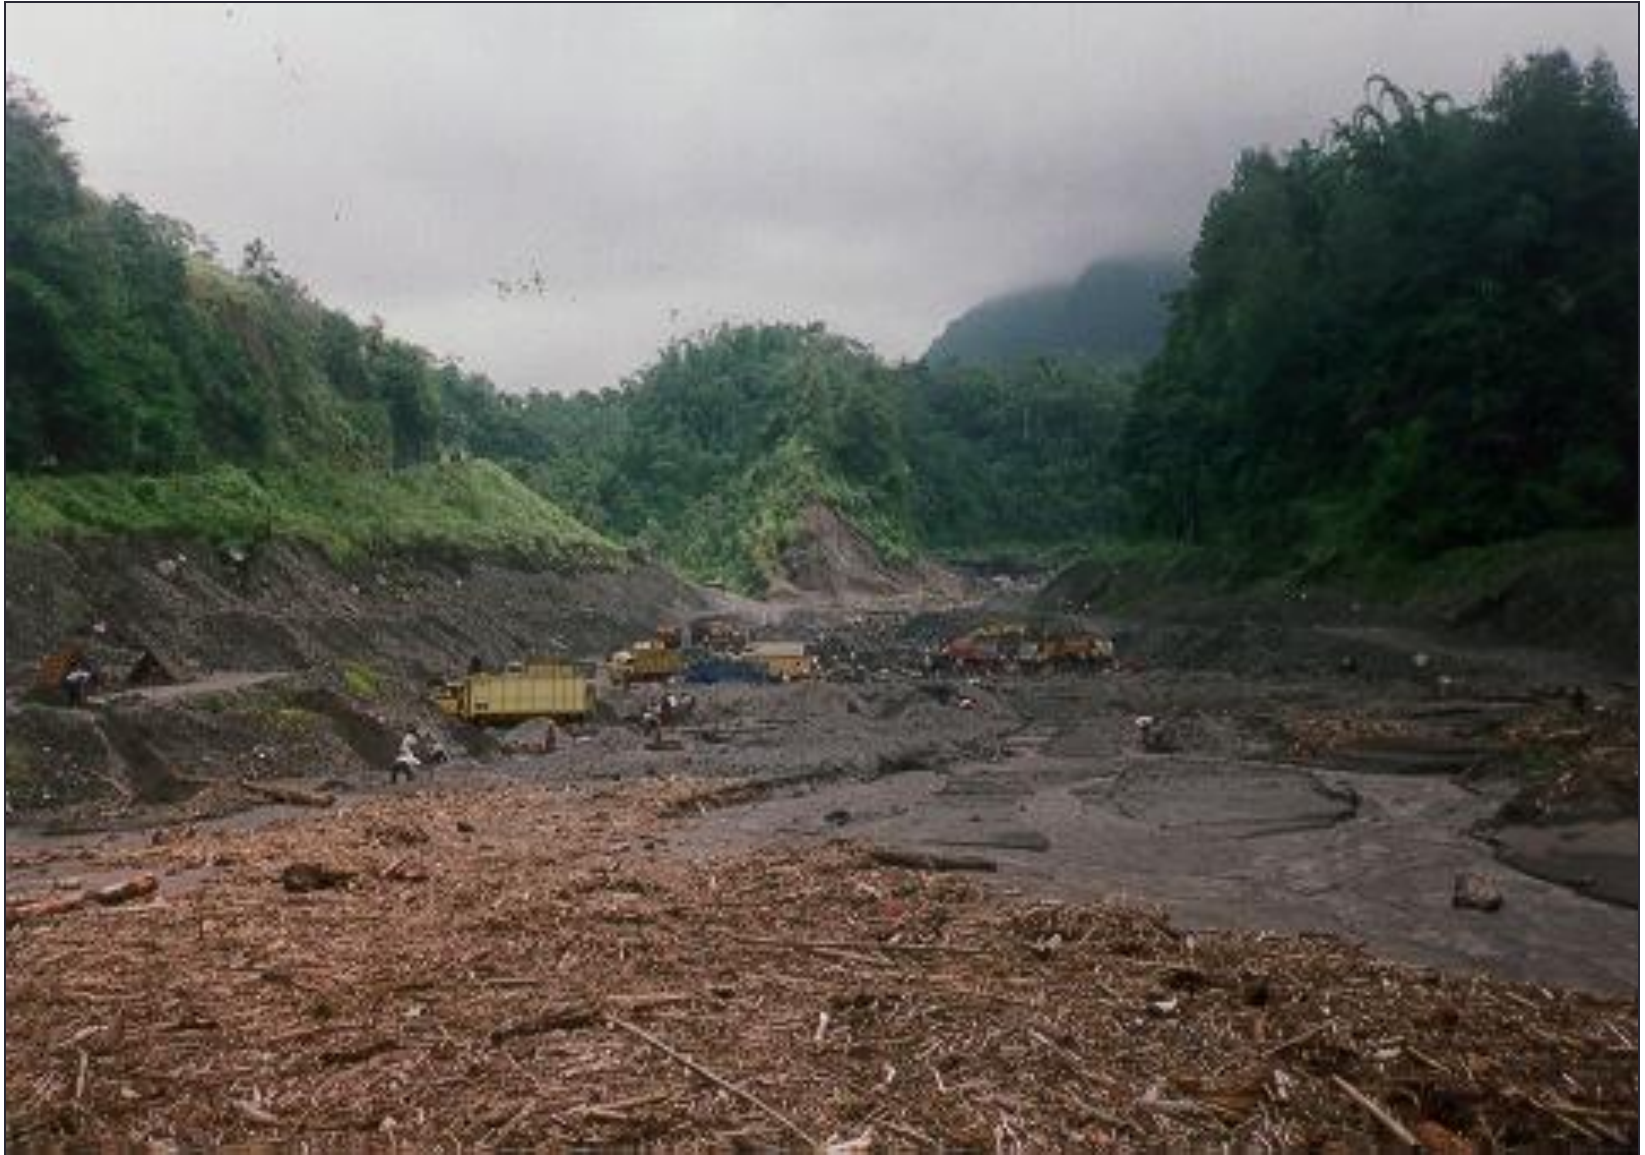
Penambangan di Dam Penahan Sedimen K. Boyong BO-D6, 27-Jan-2003

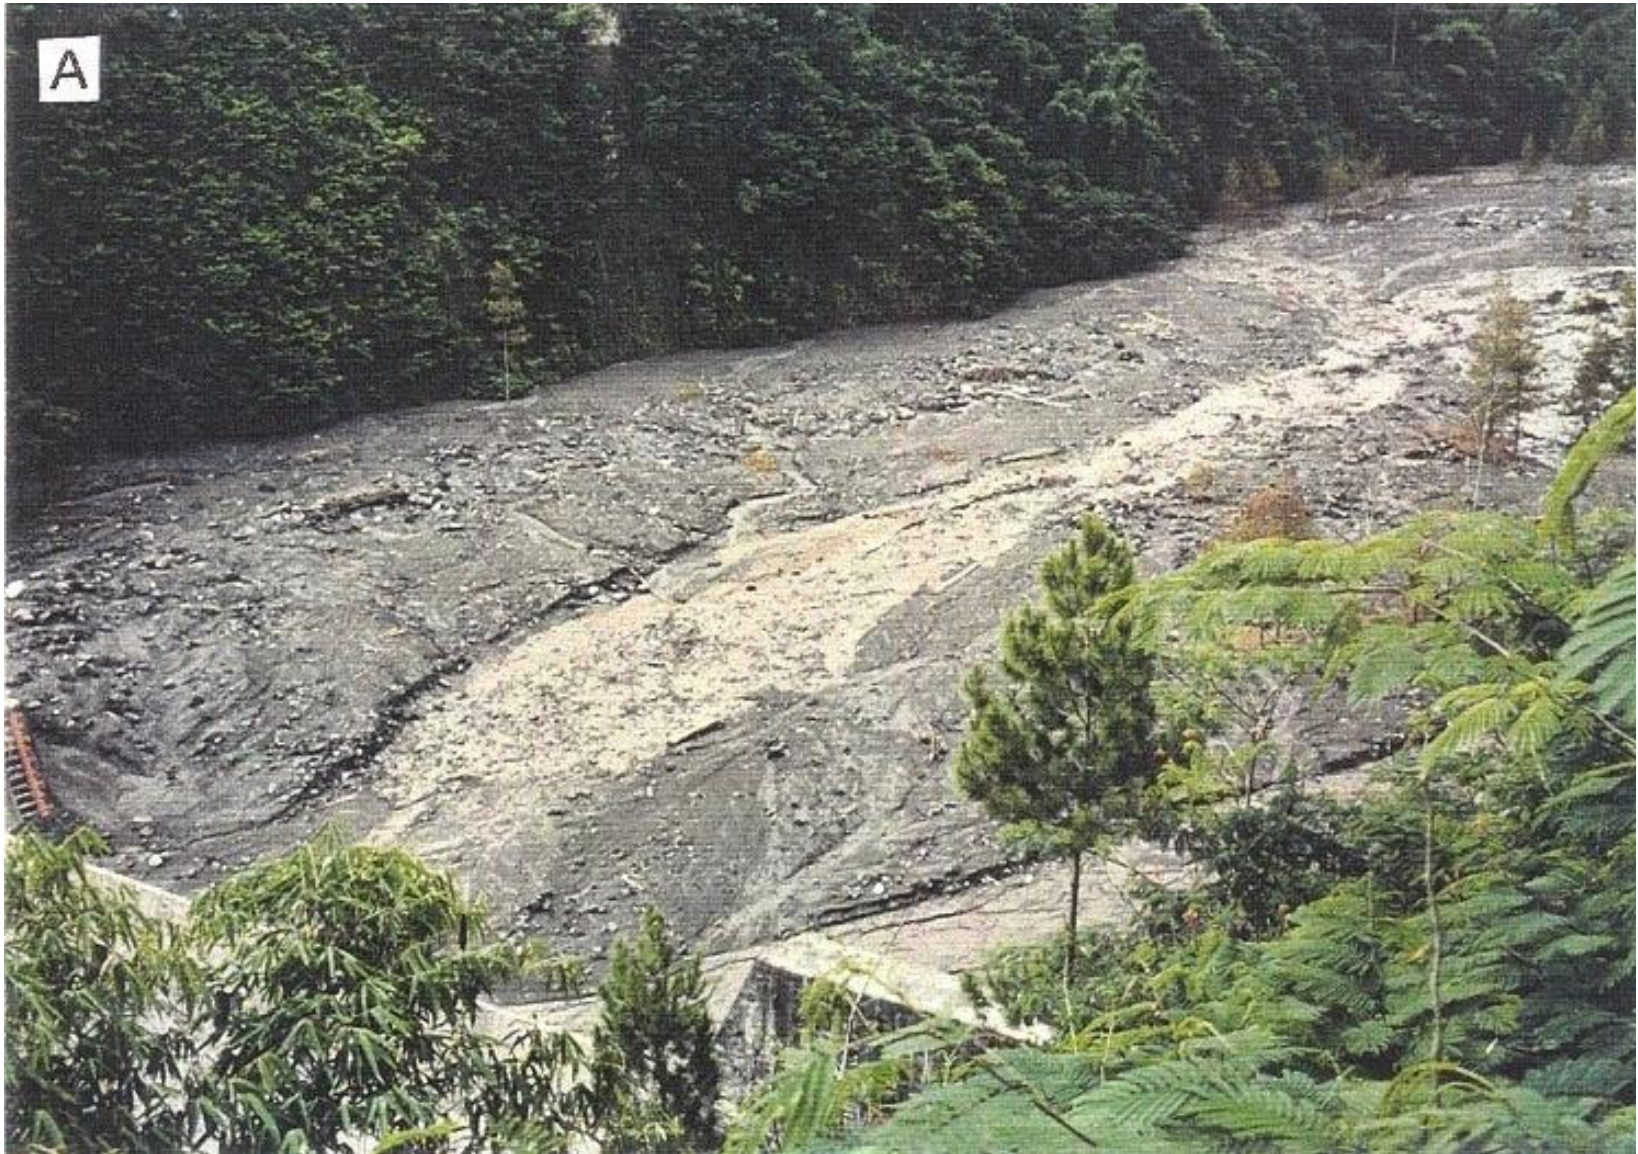
**Photo. 20 : Progression d'un lahar dans la K. Boyong (BOD6) en janvier 1995**

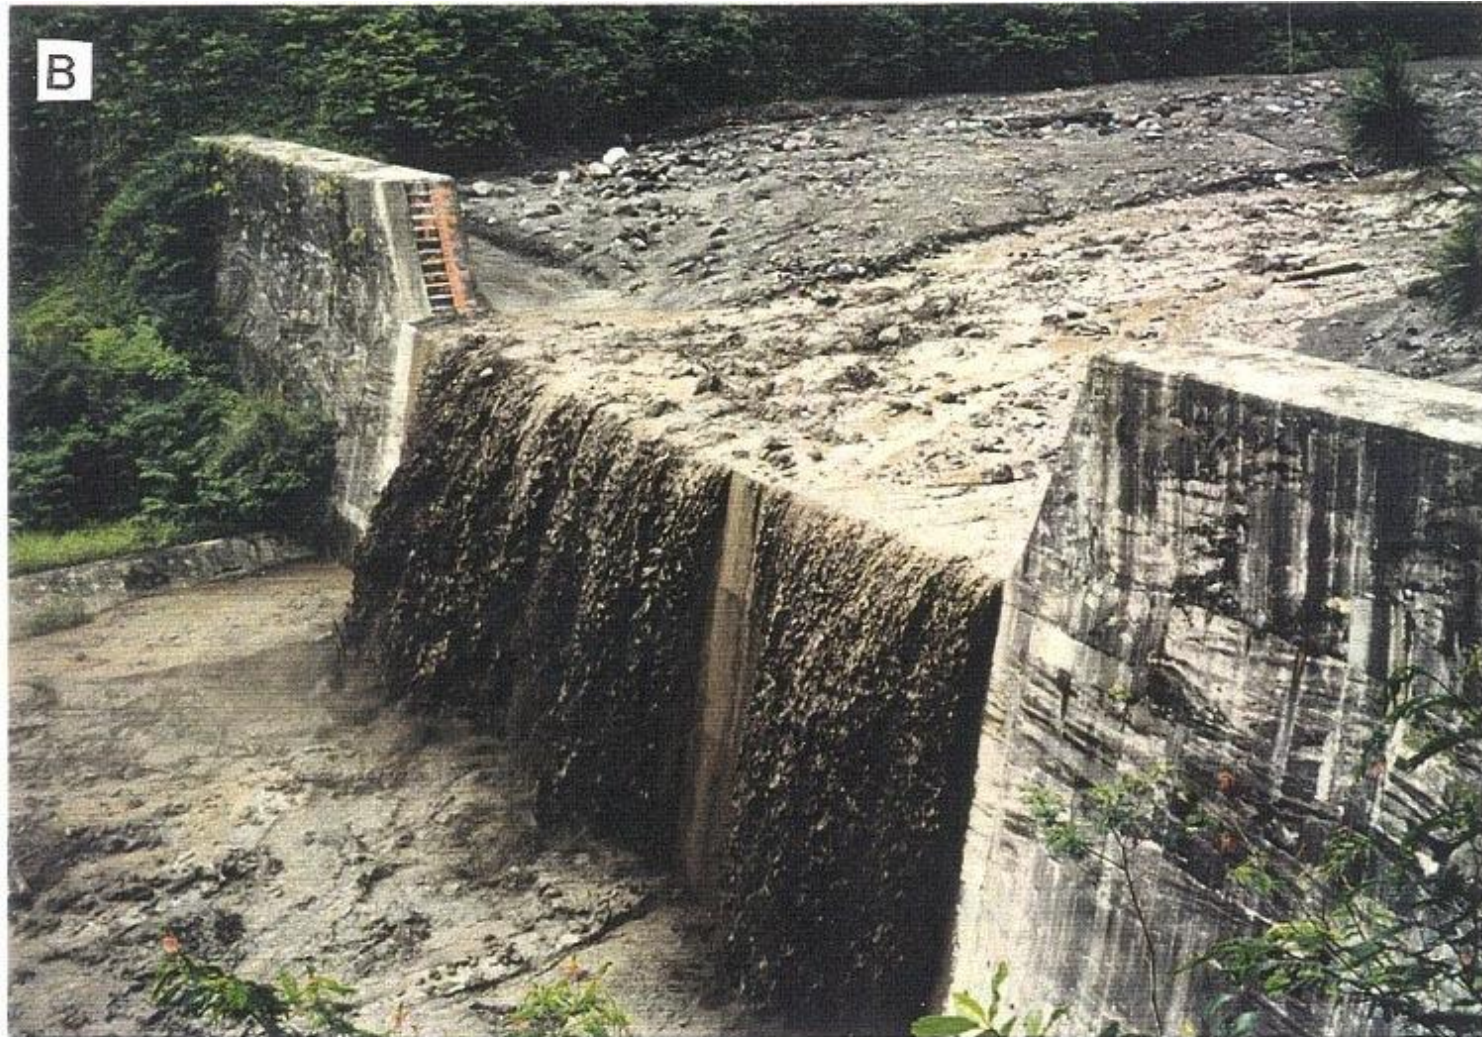
**Photo. 21 : Détecteur de lahar installé sur le BOD6, K. Boyong.**

Le détecteur ultrasonique installé sur le BOD6 est télémétré et relié au Sabo Technical Center de Yogyakarta (Cliché : F. Lavigne)

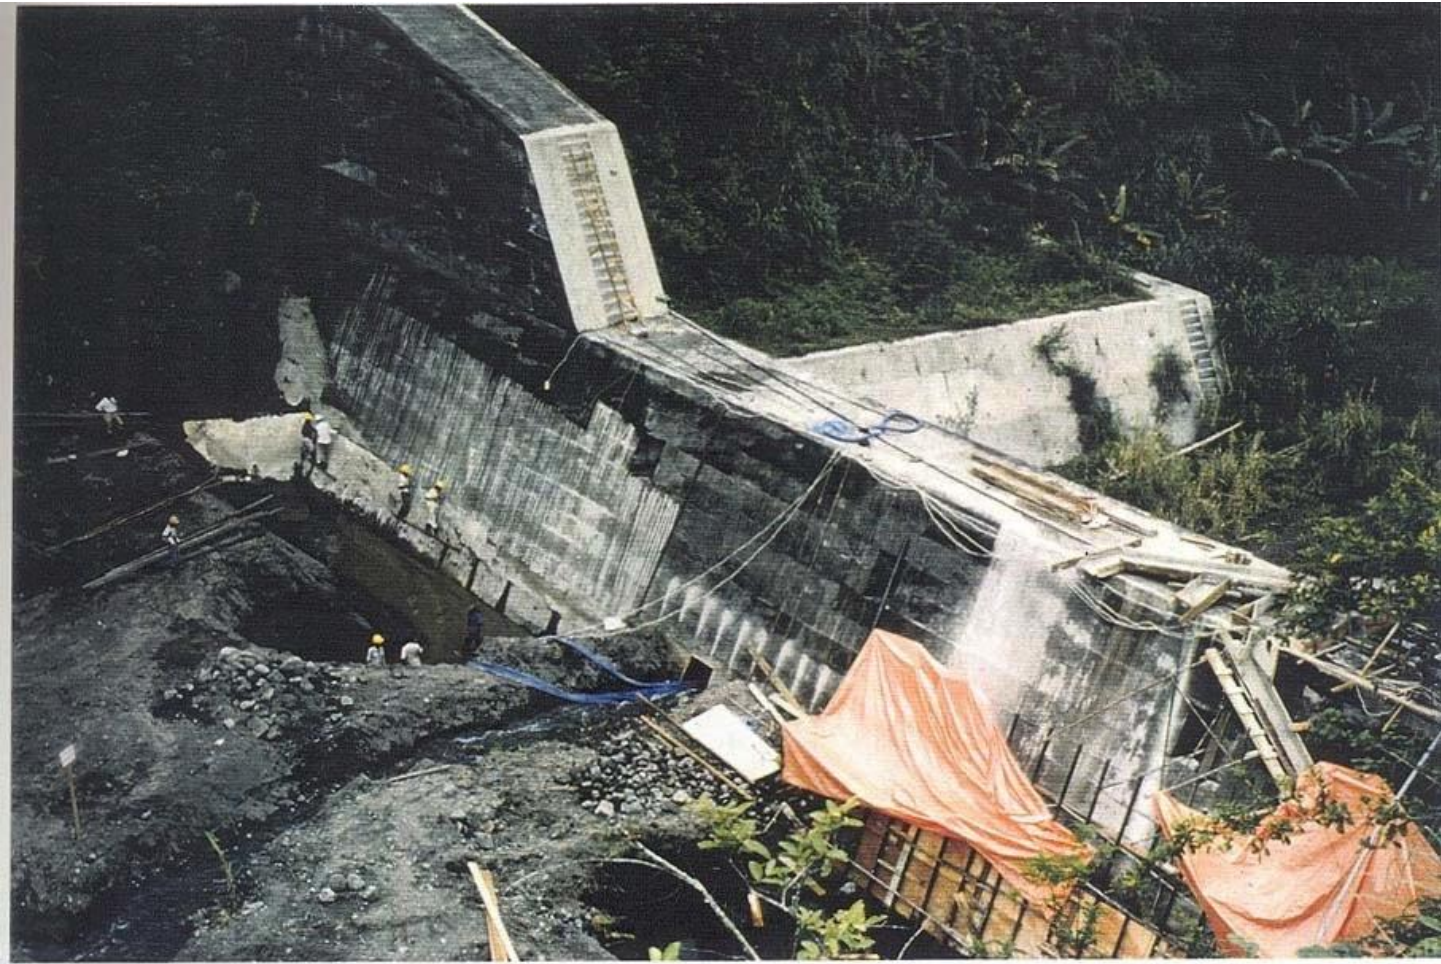
**Photo. 33 : Le *Sabo dam* BOD4 au lendemain du lahar du 19/02/1995.**

Ce lahar a comblé à lui seul plus de la moitié du barrage. Le volume total de sédiments déposés par ce lahar fut de  $200\,000\text{ m}^3$ . (Cliché : F. Lavigne)

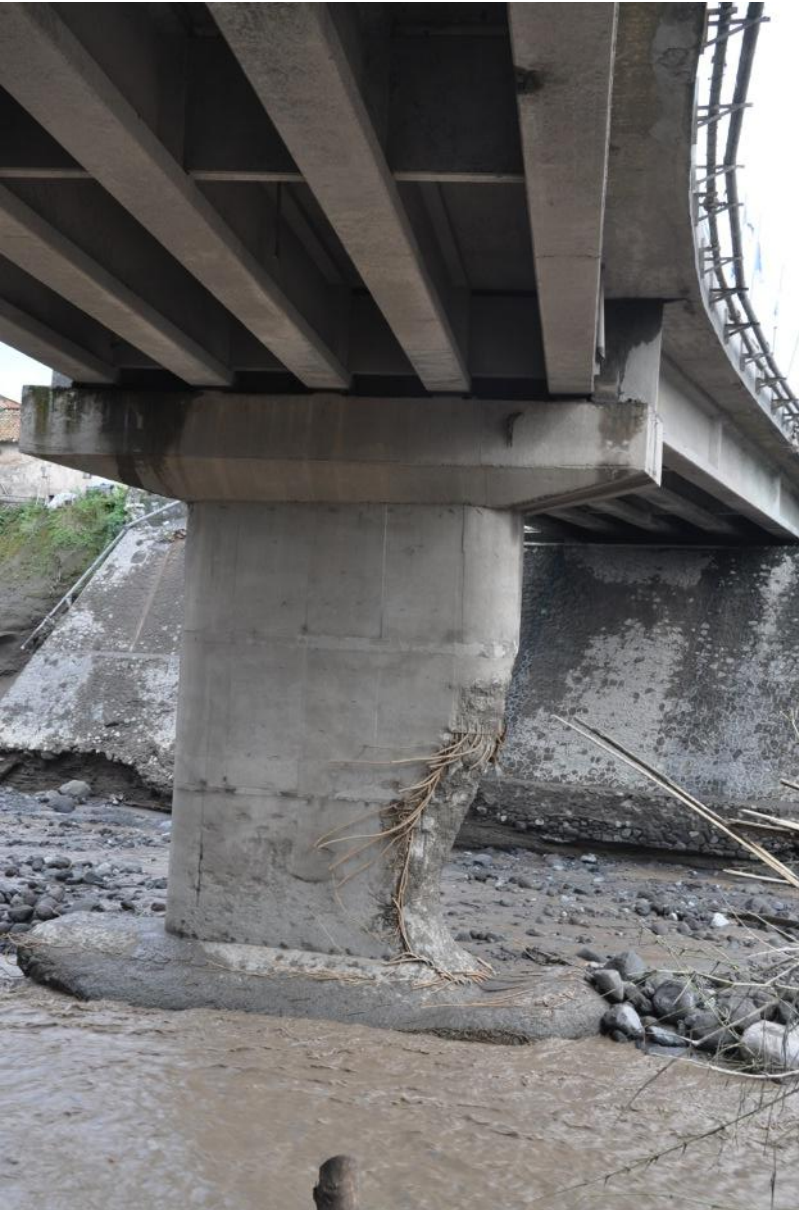
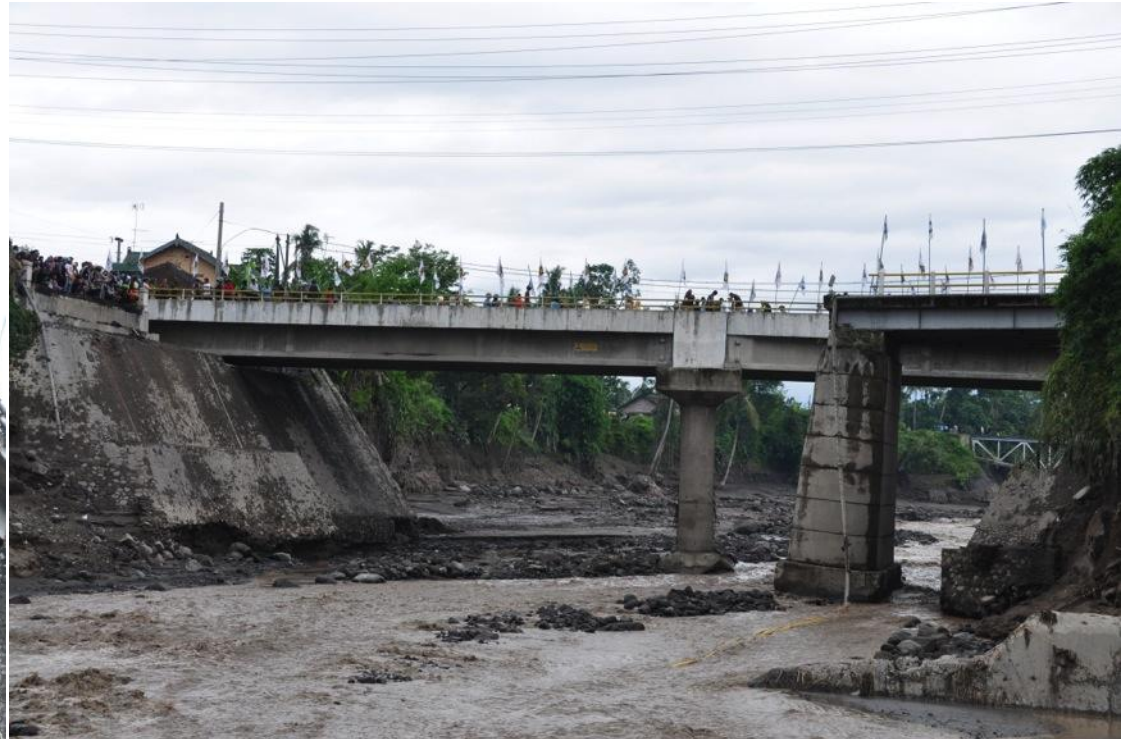
Jembatan Pabelan (jalan Yogyakarta-Magelang), 2011, rusak diterjang aliran lahar.

- bentang sisi Yogyakarta-Magelang putus
- pilar sisi Magelang-Yogyakarta tergerus

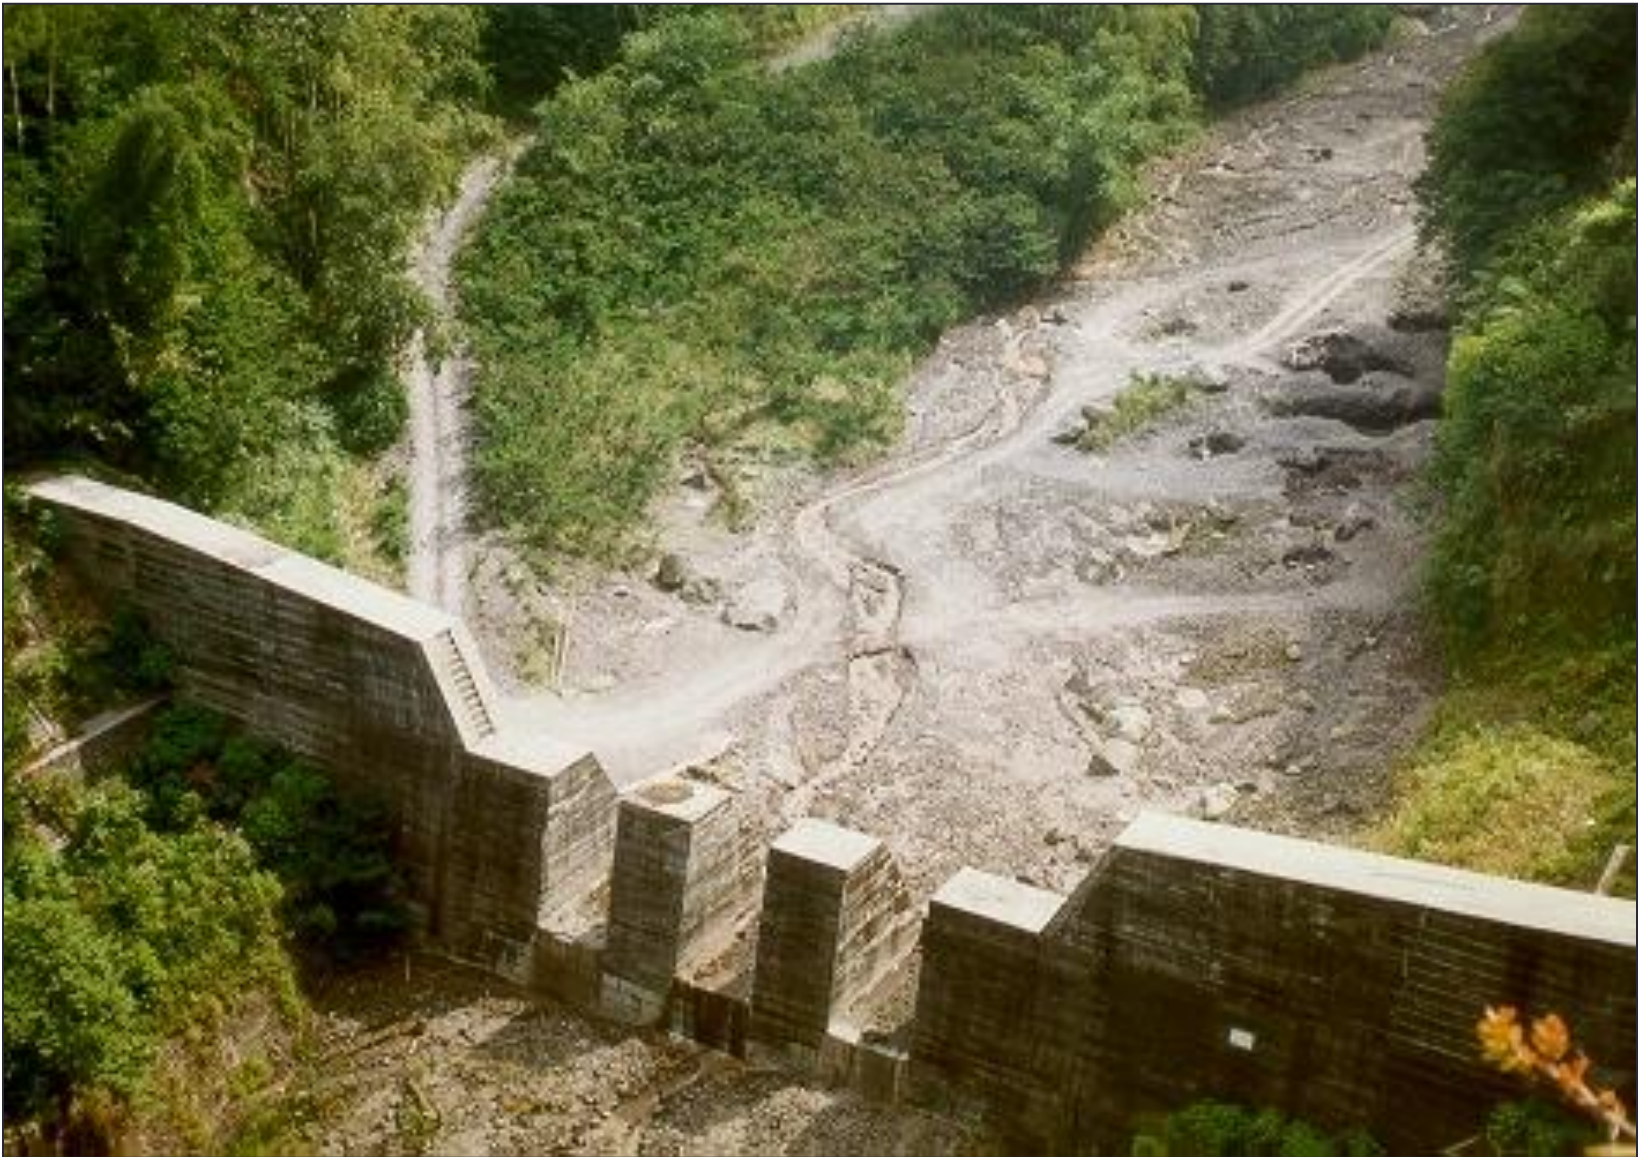
Check-dam di K. Boyong BO-D7: celah (slit) memungkinkan sedimen mengalir ke hilir pada aliran normal.
