# ALIRAN DEBRIS (PENGENDALIAN SEDIMEN)

Aliran debris

Banjir lahar

Sabo works

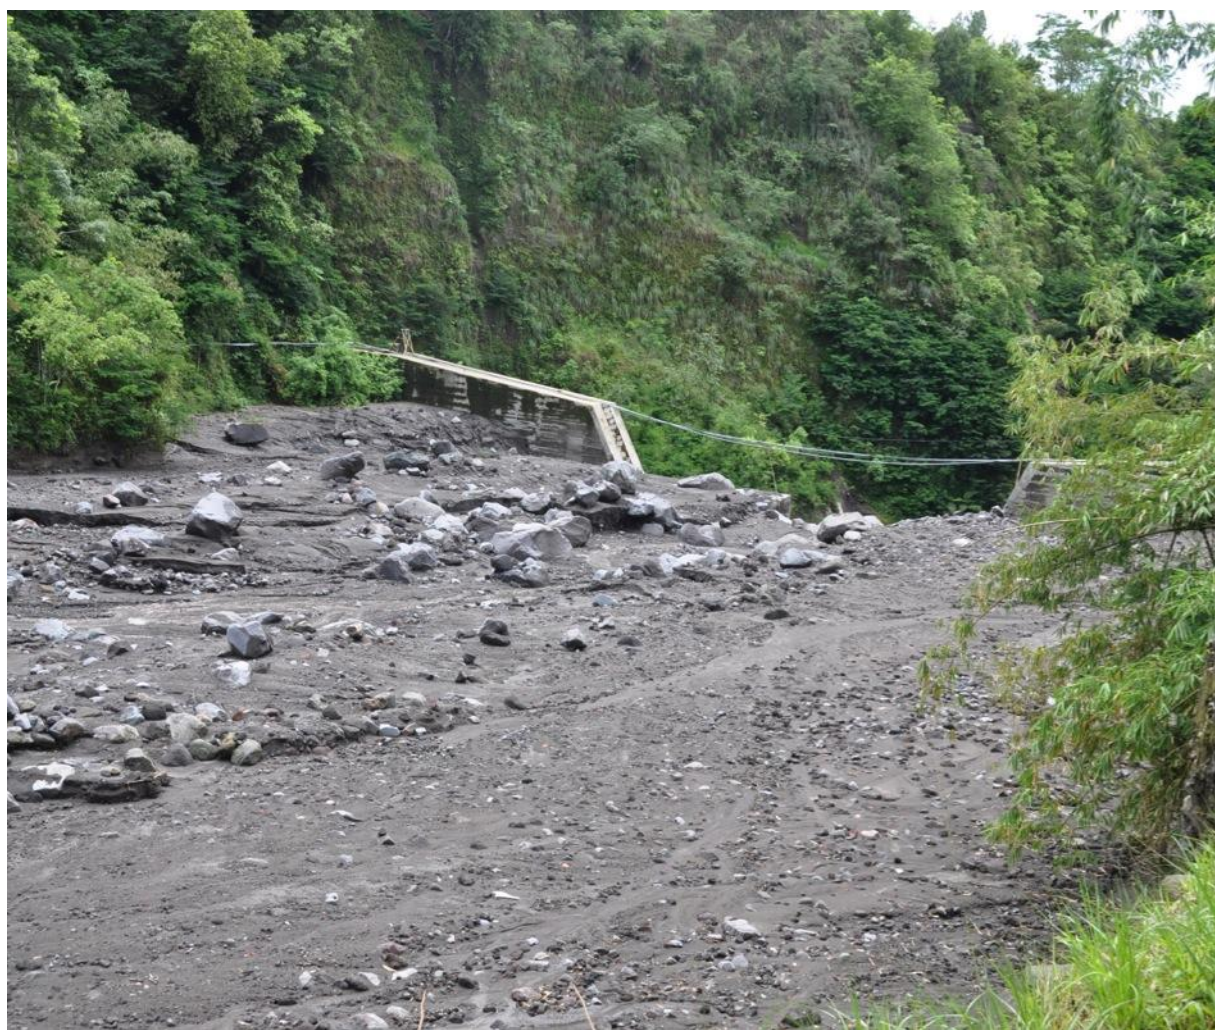
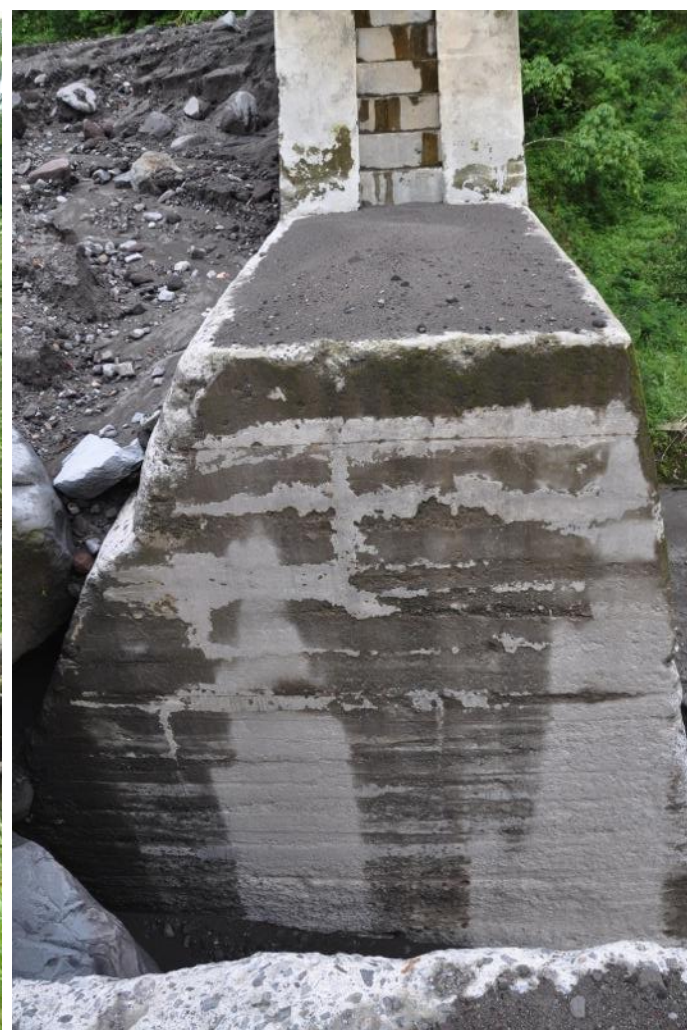
BO-D7 pasca erupsi 2010

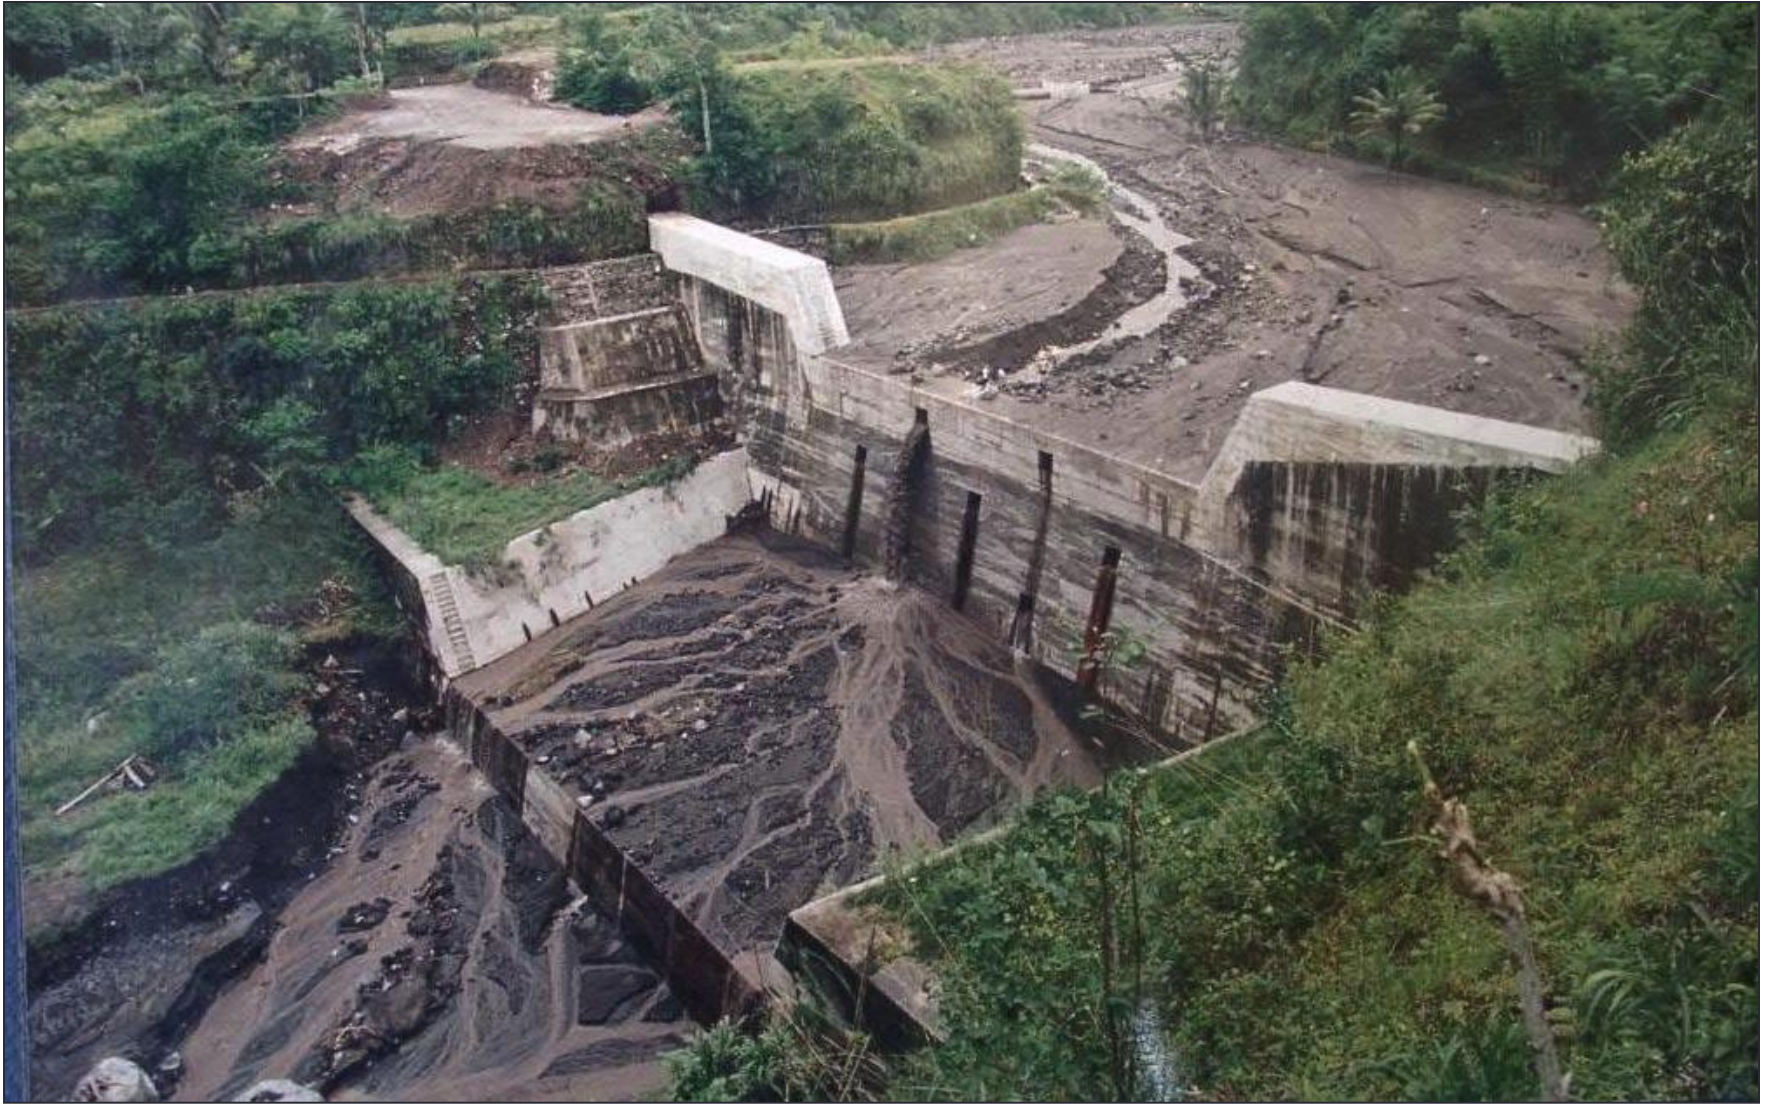
Dam Pengendali Sedimen di K. Boyong BO-D4

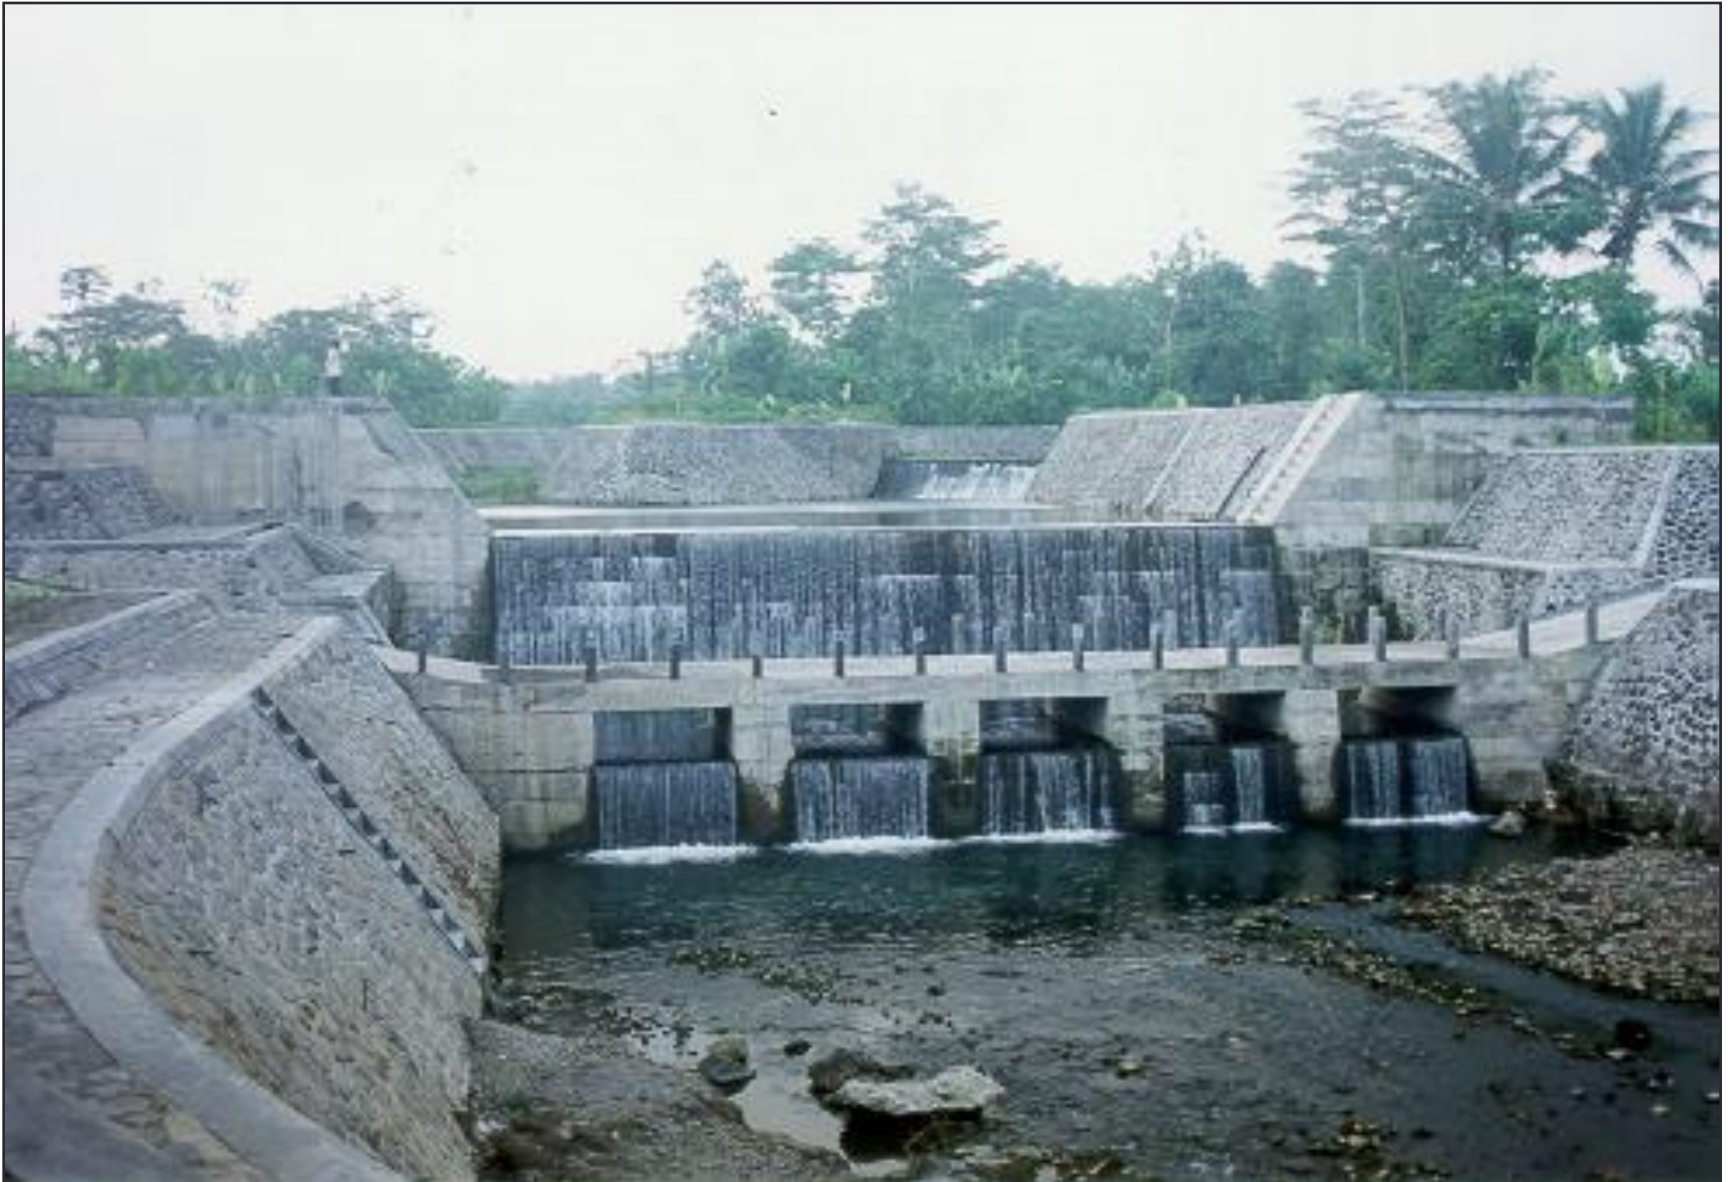
Cannal works Sungai Boyong

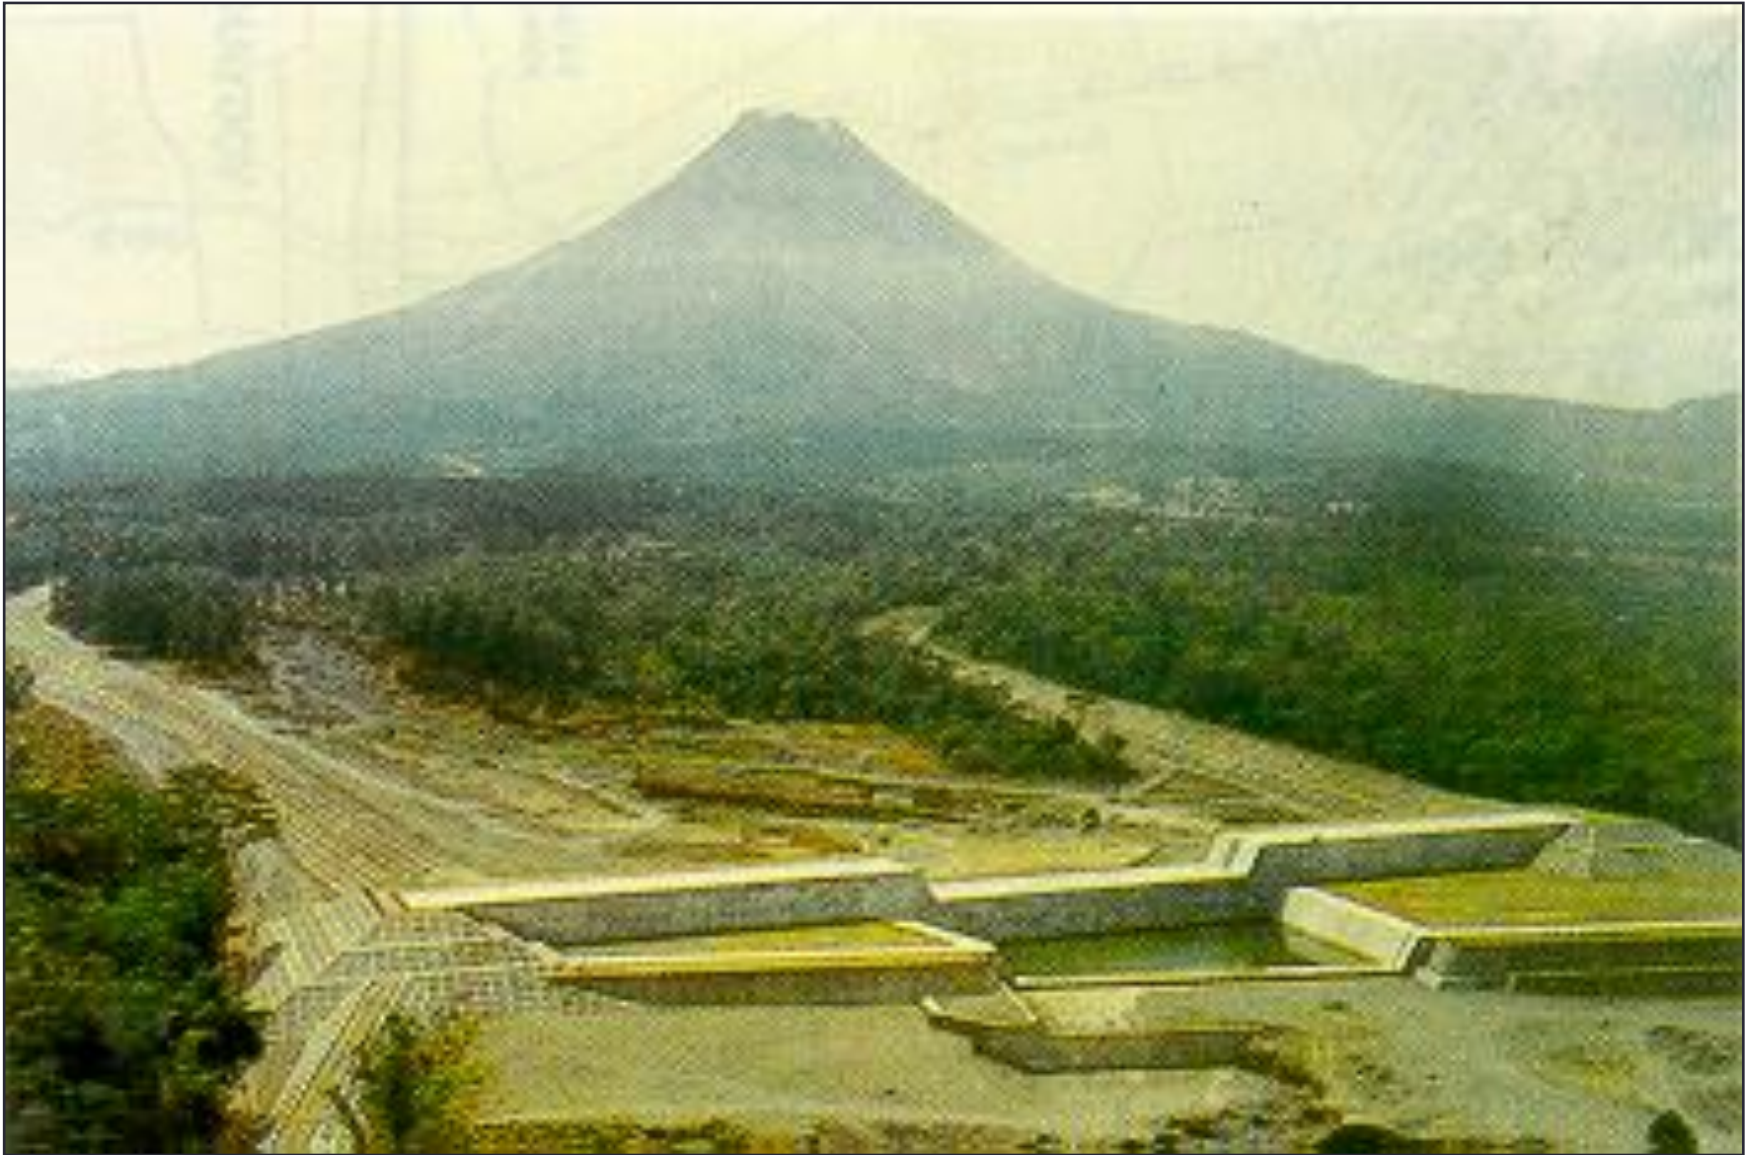
Kantong lahar di K.Putih, Ds. Mranggen, kapasitas tampung 4.500.000 m<sup>3</sup>
